# INFORME MENSUAL DE RUIDO

Aeropuerto de Bilbao

ENERO 2022

Código ref. EVS\_9617\_BIO\_02A\_01\_2022\_Vs1

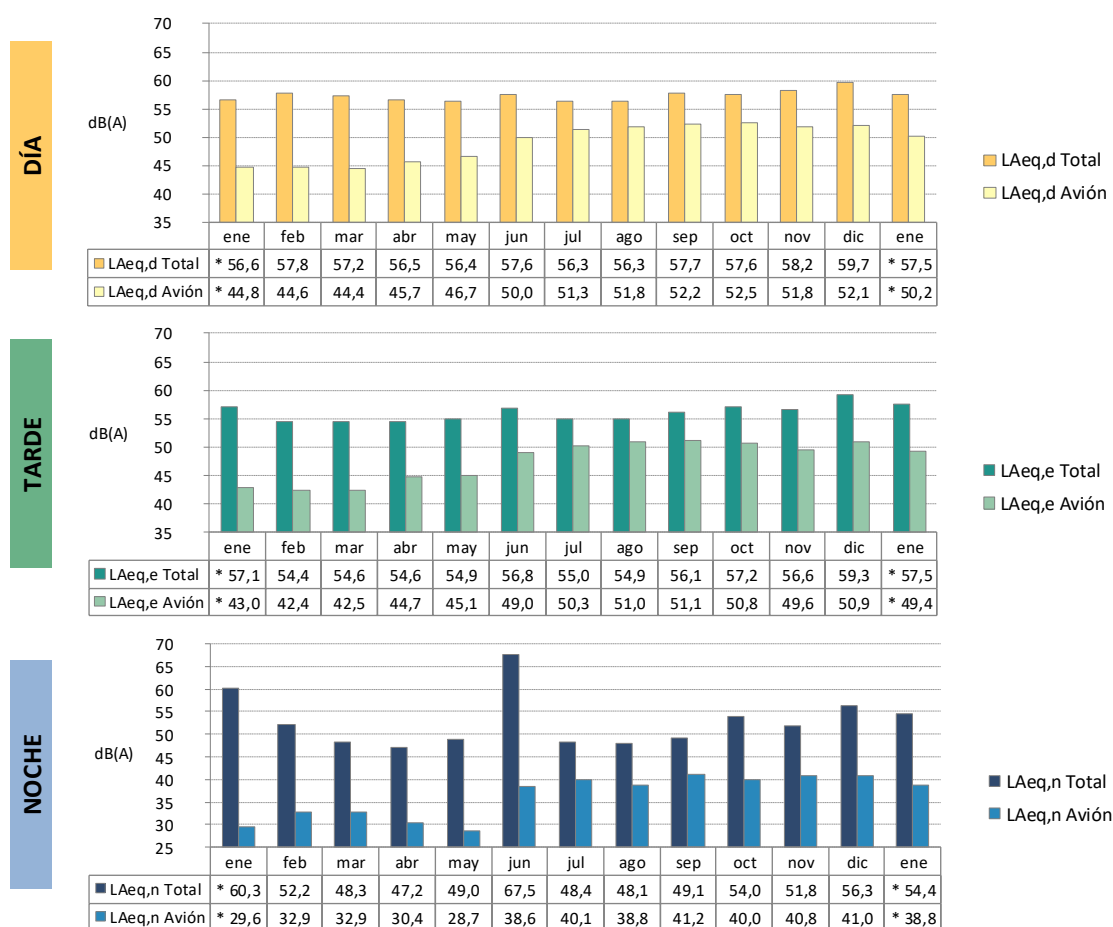
TMR 1: Leioa

Enero 2021 – Enero 2022

Los datos marcados con \* han sido calculados con una disponibilidad de datos inferior al 70%.

La disponibilidad de datos es inferior al 70% en los meses de enero de 2021 y enero 2022 debido a la verificación periódica del terminal.

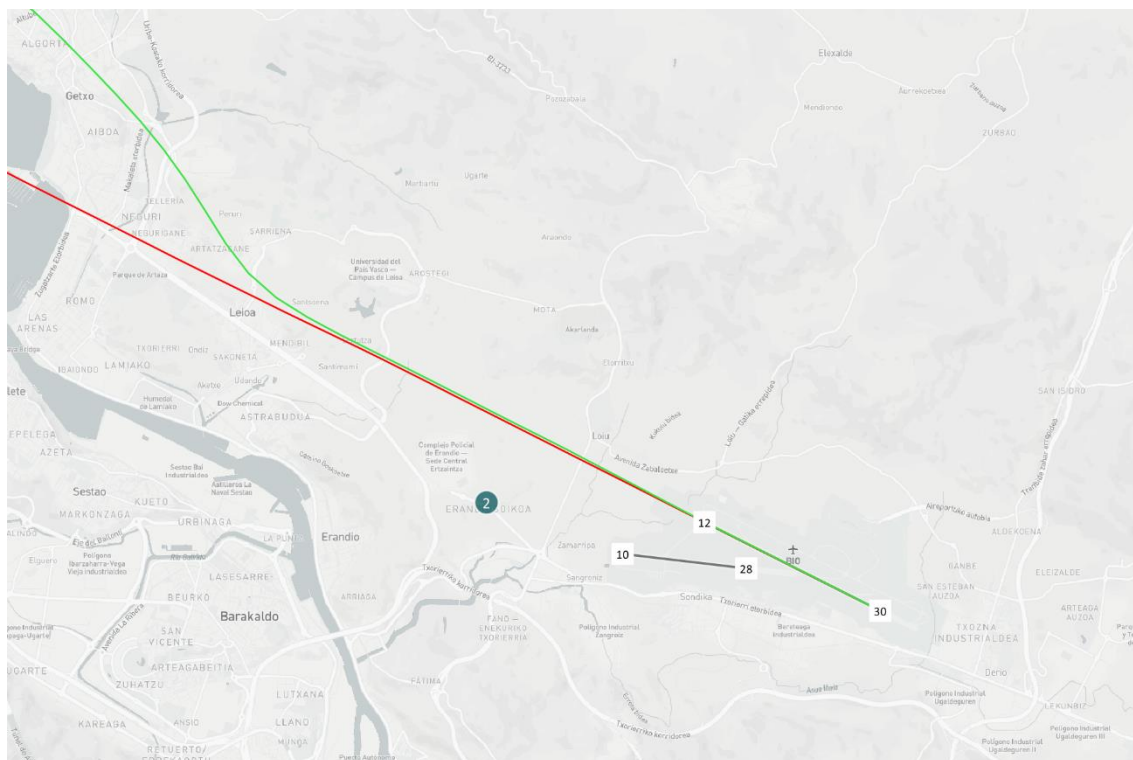
El TMR2 - Erandio se encuentra situado de forma permanente en el interior del recinto del cementerio de Erandio-Goikoa, en c/Avanzada Errepidea 16A, en la zona noroeste del aeropuerto (cabeceras 12 y 10). El TMR se encuentra a 3625m del ARP. El mapa incluido a continuación muestra la ubicación del terminal respecto al aeropuerto y a las rutas de despegue (verde) y aterrizaje (rojo) más cercanas:

Este TMR registra las operaciones de aterrizaje en la cabecera 12 en configuración Este y operaciones de despegue por cabecera 30 en configuración Oeste, las más habituales.

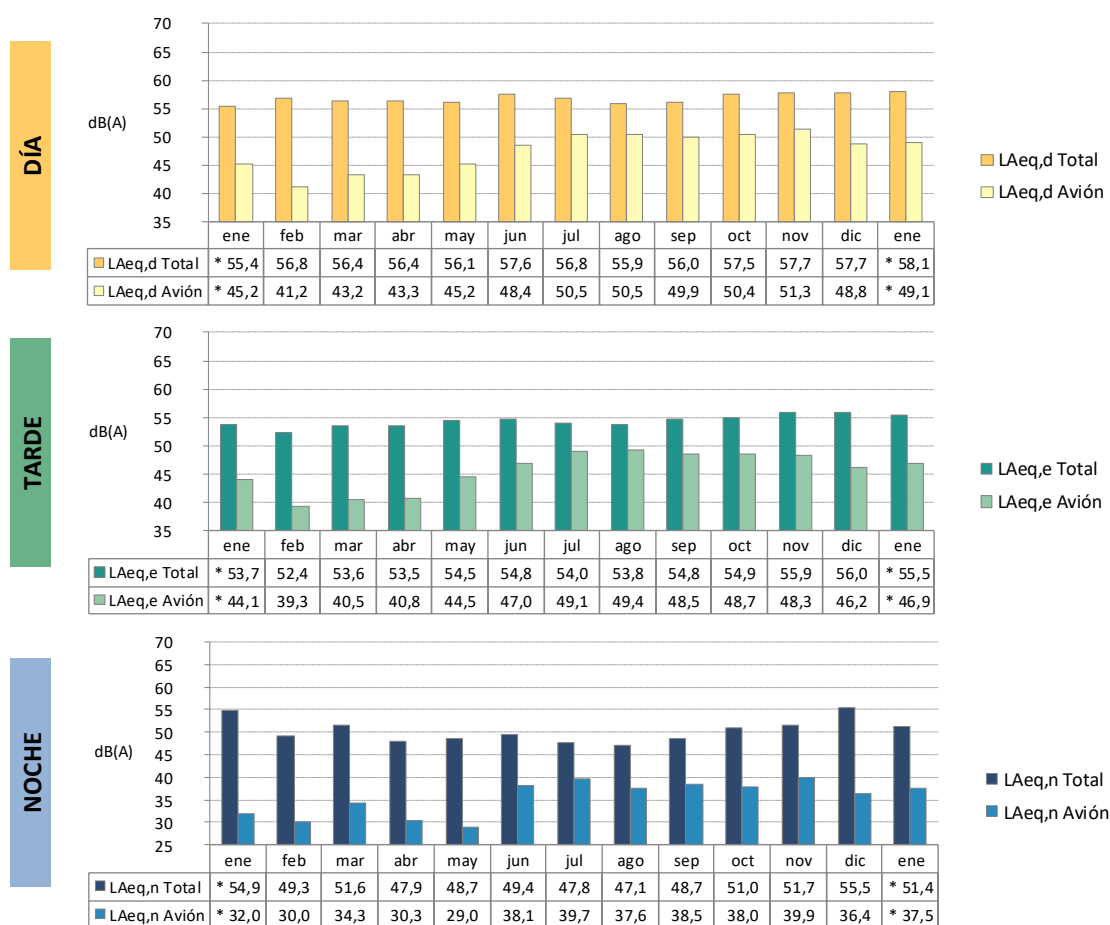
TMR 2: Erandio

Enero 2021 – Enero 2022

Los datos marcados con \* han sido calculados con una disponibilidad de datos inferior al 70%.

La disponibilidad de datos es inferior al 70% en los meses de enero de 2021 y enero 2022 debido a la verificación periódica del terminal.

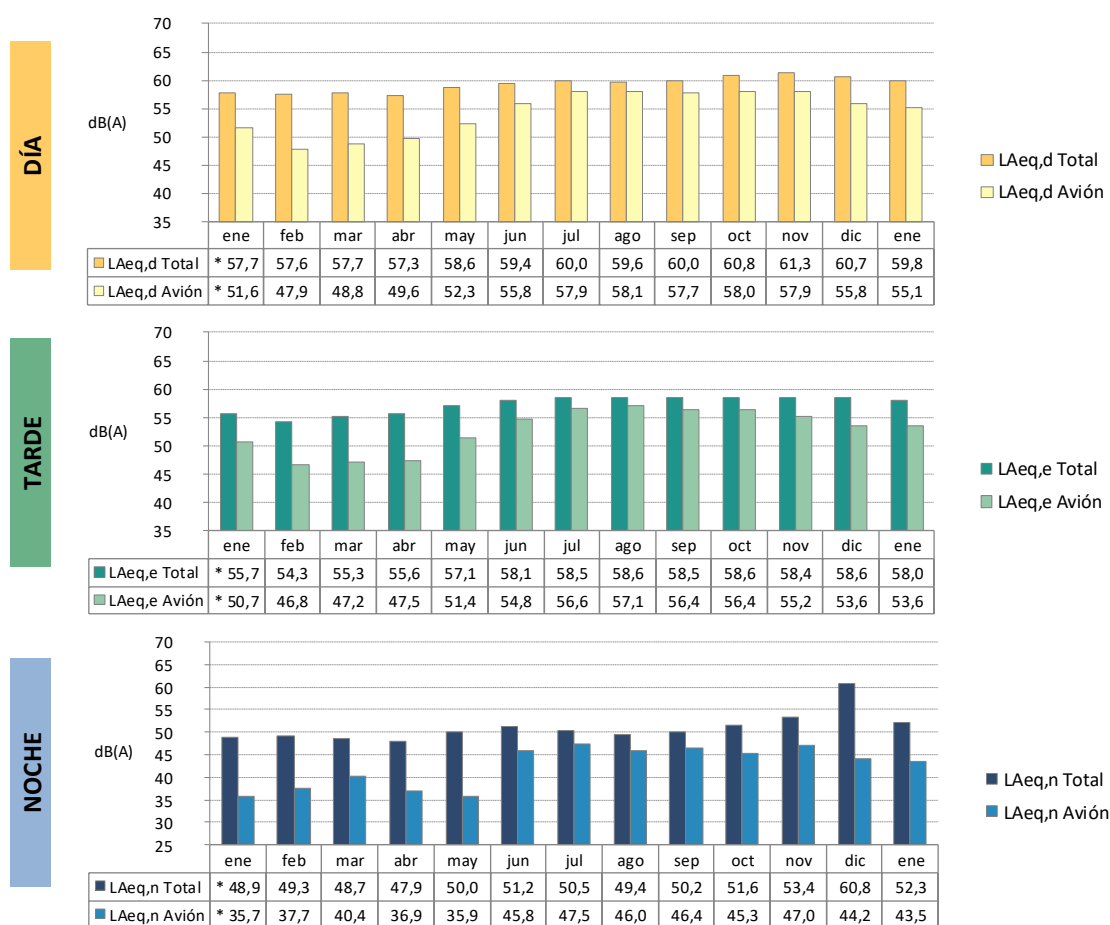
TMR 3: Loiu

Enero 2021 – Enero 2022

Los datos marcados con \* han sido calculados con una disponibilidad de datos inferior al 70%.

La disponibilidad de datos es inferior al 70% en el mes de enero de 2021 debido a la verificación periódica del terminal.

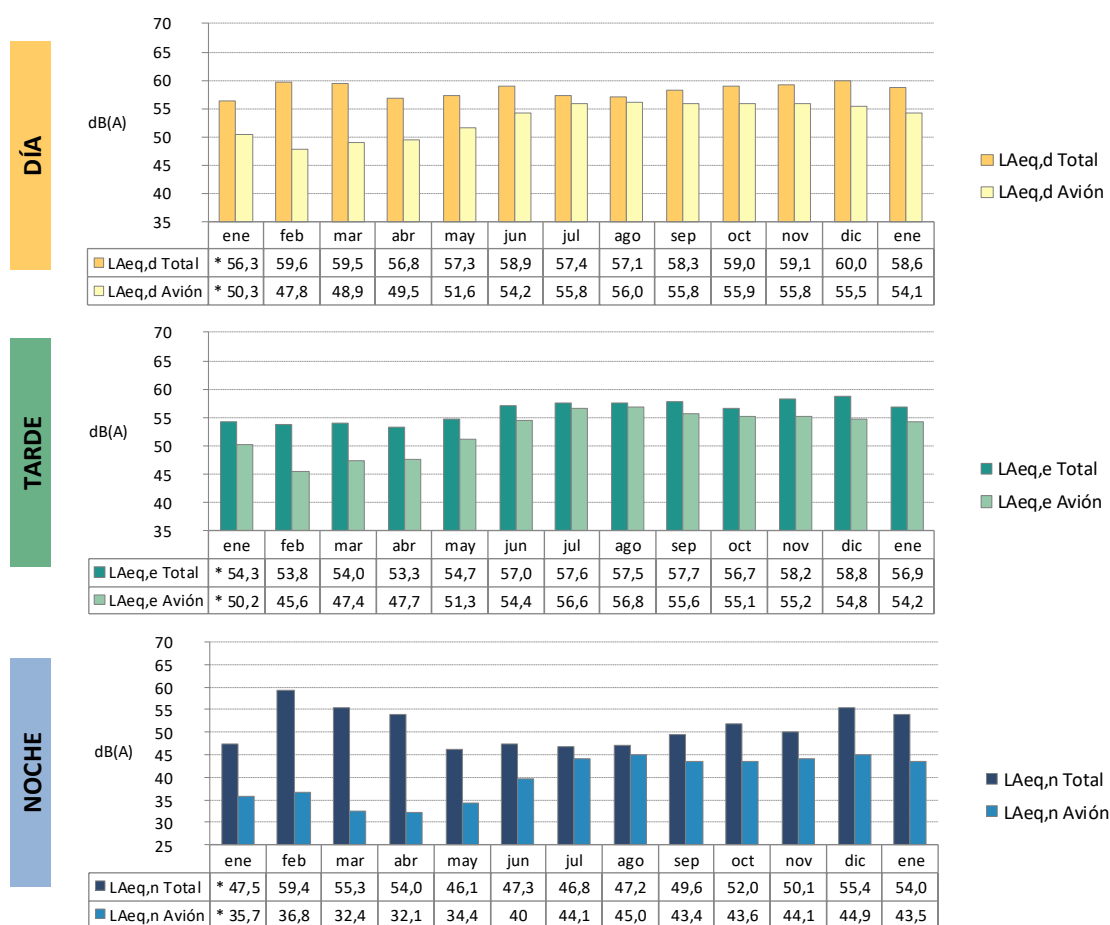
TMR 5: Zamudio

Enero 2021 – Enero 2022

Los datos marcados con \* han sido calculados con una disponibilidad de datos inferior al 70%.

La disponibilidad de datos es inferior al 70% en el mes de enero de 2021 debido a la verificación periódica del terminal.
