# INFORME MENSUAL DE RUIDO

Aeropuerto de Sevilla

OCTUBRE 2022

Código ref. EVS\_9617\_SVQ\_02A\_10\_2022\_Vs1

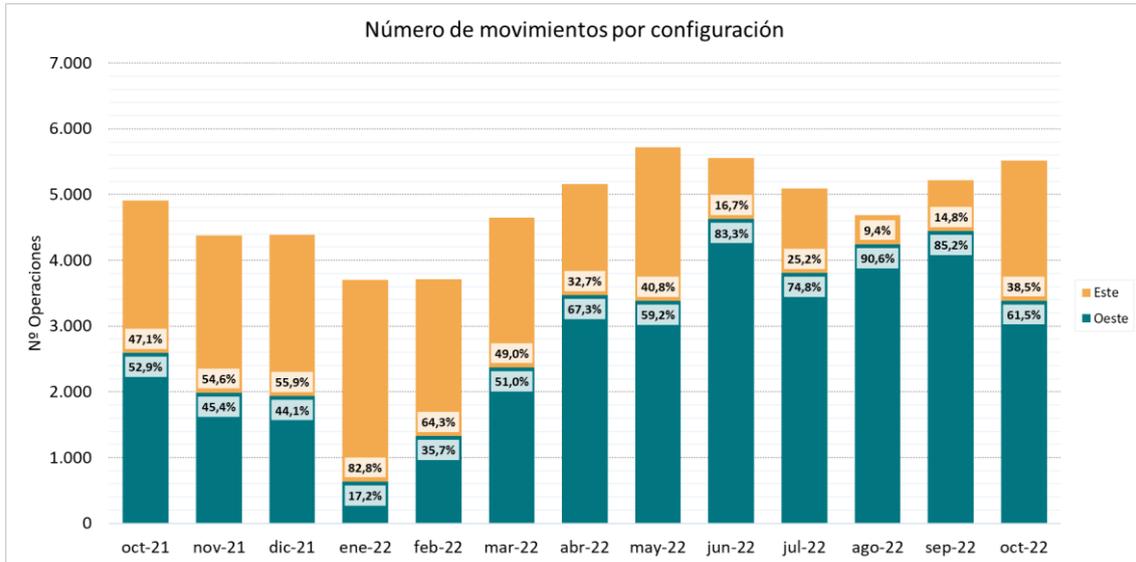
A continuación, se muestra la evolución de los últimos 13 meses en número de movimientos según la configuración:

Respecto a su evaluación en los últimos trece meses, se puede destacar lo siguiente:

- La configuración más usada en el Aeropuerto de Sevilla durante el mes de octubre de 2022 ha sido la configuración Oeste, con un porcentaje de uso menor al que se registró en el mes anterior.
- El número de operaciones en el mes de octubre de 2022 ha sido superior a los meses anteriores.

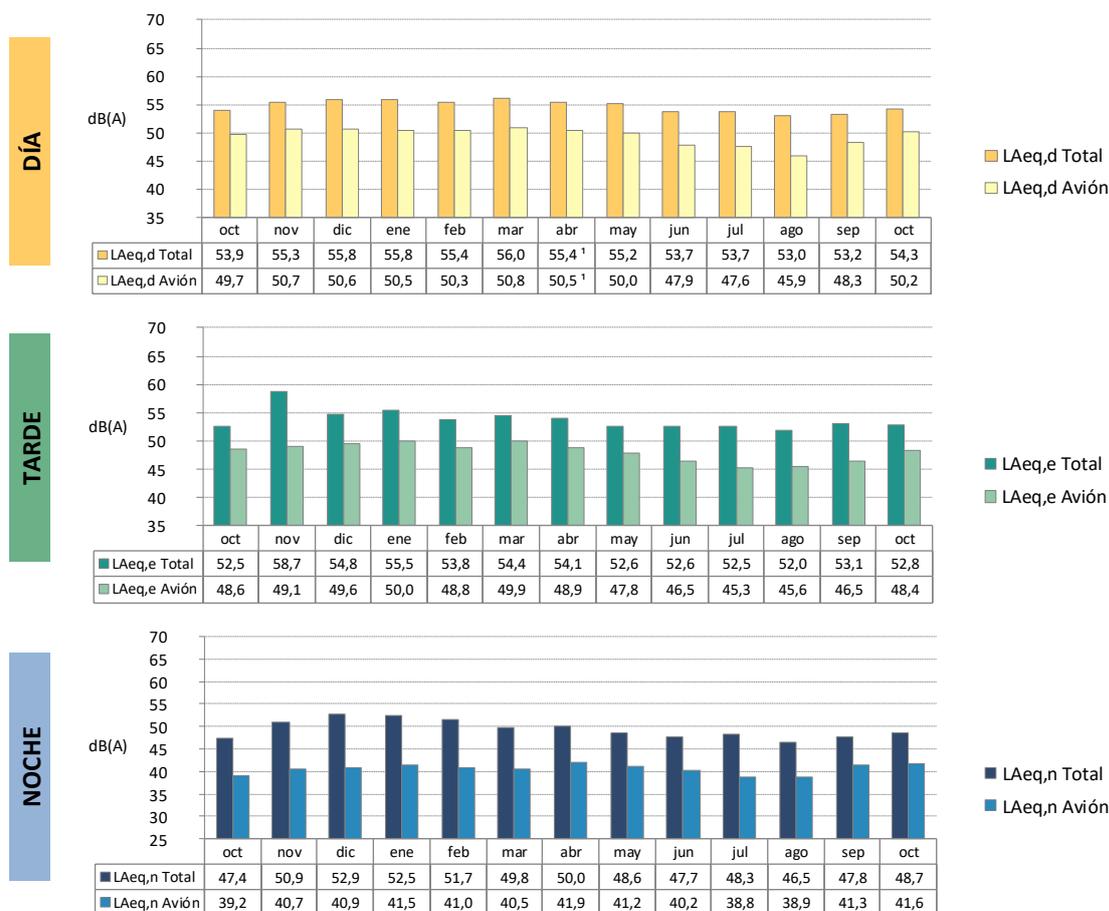
TMR 1: Centros sociales Miraflores

Octubre 2021 – Octubre 2022

Los datos marcados con <sup>1</sup> han sido calculados con una disponibilidad de datos inferior al 70%.

La disponibilidad de datos es inferior al 70% en el mes de abril debido a la verificación anual del terminal.

Los niveles LAeq Avión en los tres periodos aumentan por el mayor uso de la configuración Este.

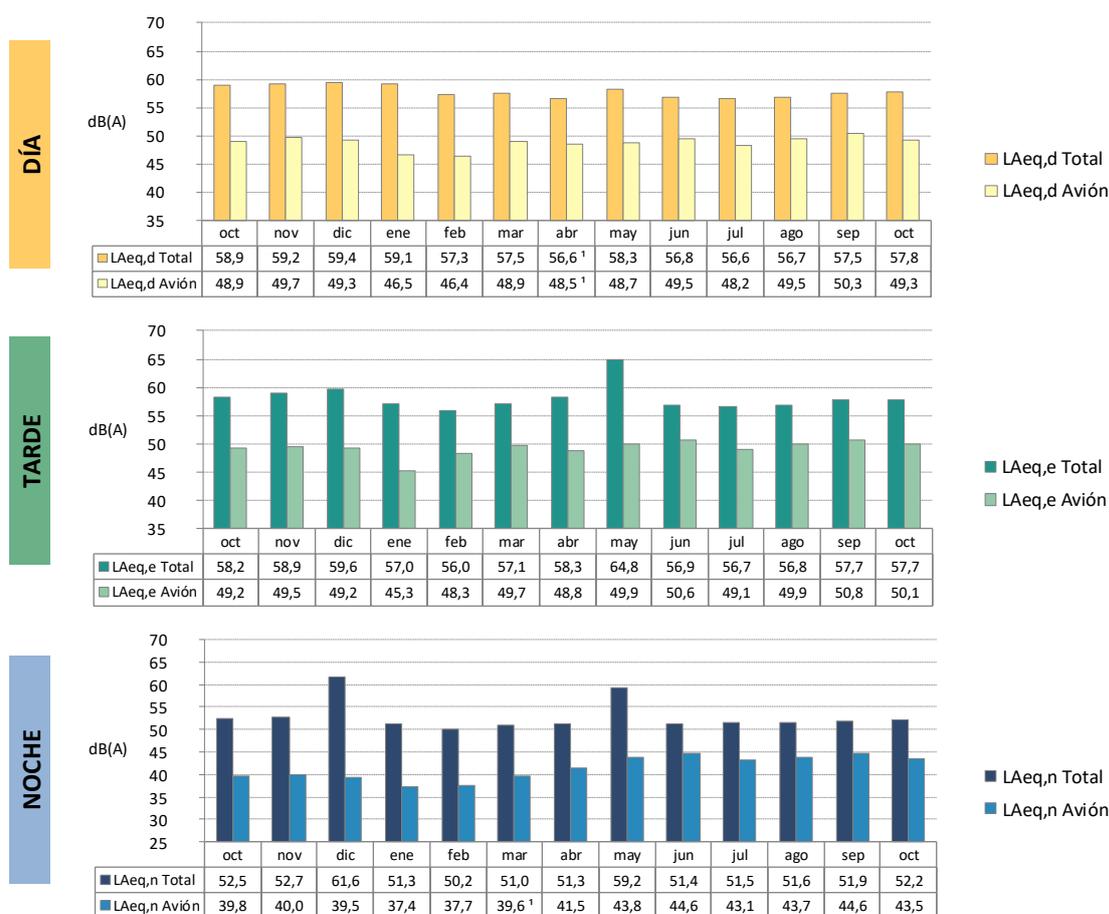
TMR 2: Instituto tecnológico ADA

Octubre 2021 – Octubre 2022

Los datos marcados con <sup>1</sup> han sido calculados con una disponibilidad de datos inferior al 70%.

La disponibilidad de datos es inferior al 70% en el mes de marzo debido al ruido de fondo.

La disponibilidad de datos es inferior al 70% en el mes de abril debido a la verificación anual del terminal.

Los niveles LAeq Avión en los tres periodos disminuye por el mayor uso de la configuración Este.

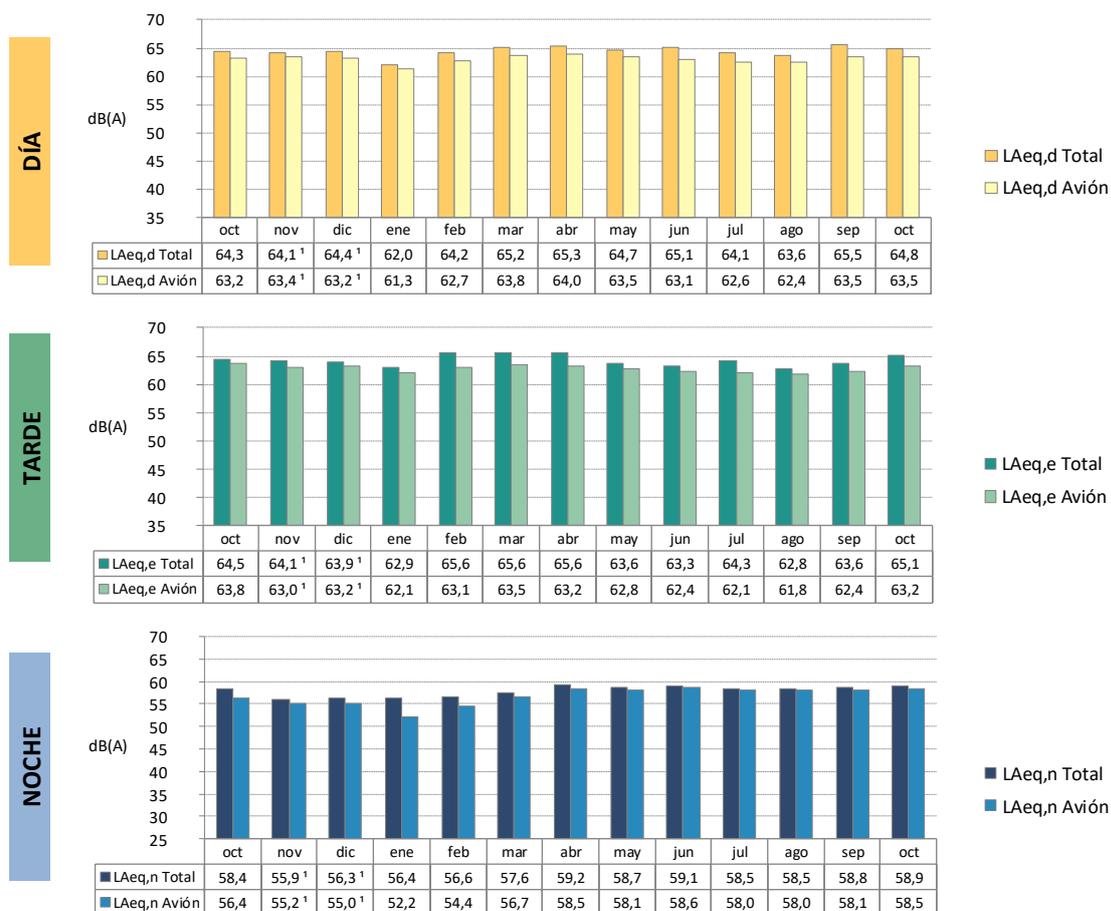
TMR 4: Lado aire. Cabecera 27

Octubre 2021 – Octubre 2022

Los datos marcados con <sup>1</sup> han sido calculados con una disponibilidad de datos inferior al 70%.

La disponibilidad de datos es inferior al 70% en los meses de noviembre y diciembre de 2021 debido a una incidencia.

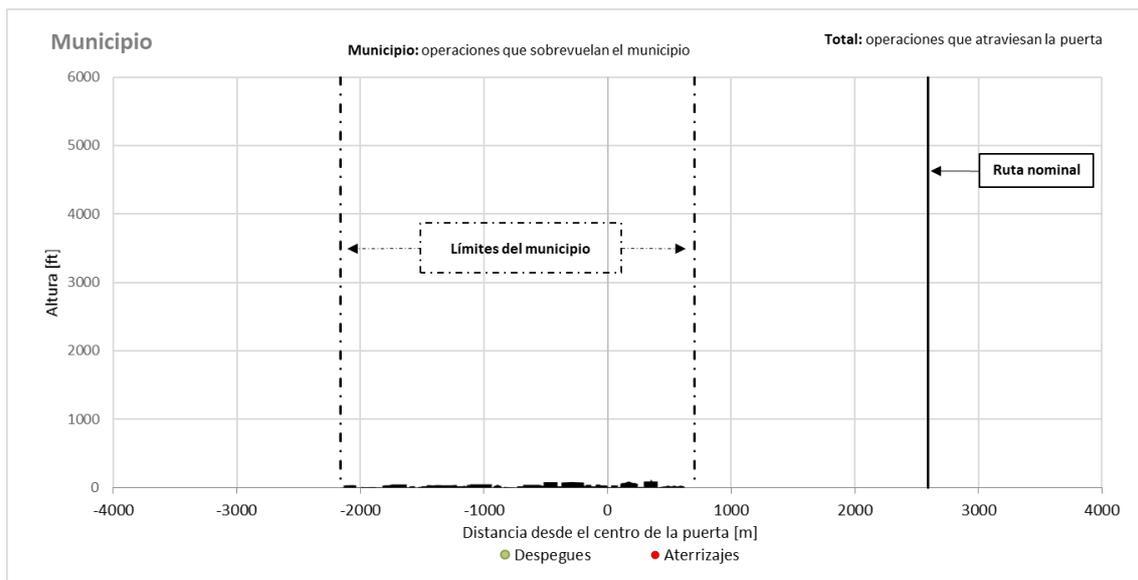
En el siguiente gráfico se pueden comprobar cada uno de los elementos mencionados anteriormente:

Para facilitar el análisis de la dispersión vertical y horizontal que se puede estar registrando en las rutas definidas, se representan gráficamente las aeronaves que han atravesado un plano vertical (puerta) en el mes de referencia.

La información que se obtiene en estos gráficos es:

- La dispersión vertical de las trayectorias. En el eje de ordenadas se muestra la altura de paso de las aeronaves (ft).
- La dispersión horizontal de las trayectorias. El municipio queda representado entre las dos líneas negras de puntos verticales.
- En la parte superior se expresan los valores:
  - Total: número total de operaciones que han atravesado la puerta.
  - Municipio: número de operaciones que han atravesado el municipio.
- En los casos en que una ruta nominal queda en las proximidades del municipio, se ha representado como una línea negra vertical.
