INFORME MENSUAL DE RUIDO

Aeropuerto de Gran Canaria

AGOSTO 2023

Código ref. EVS_502-22_LPA_02A_08_2023_Vs1

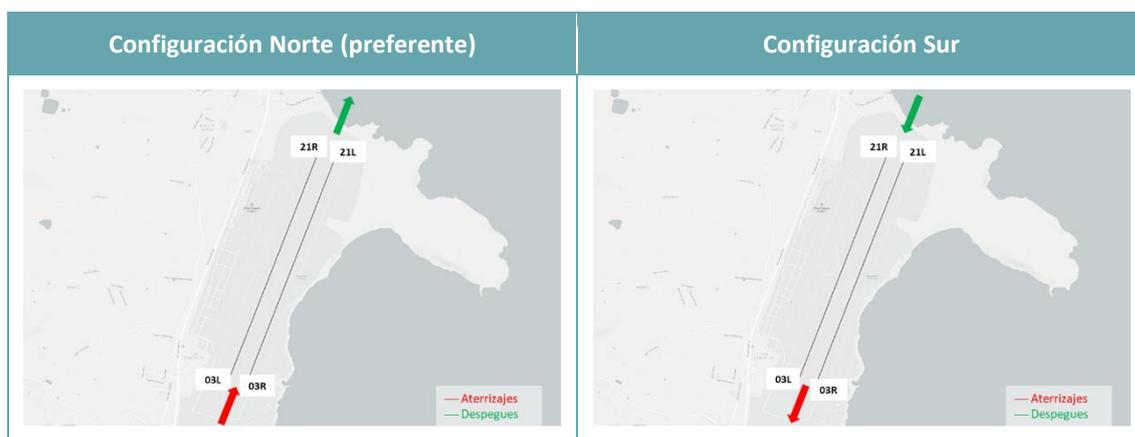
Esquema de las pistas del Aeropuerto de Gran Canaria:

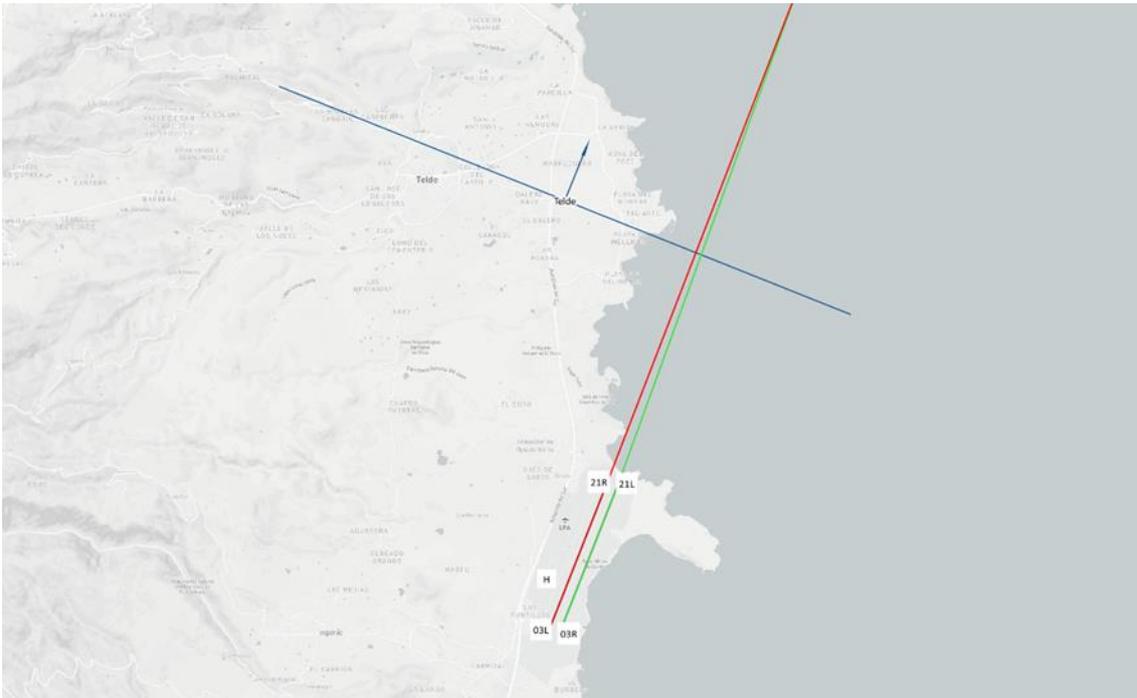
5.1. Telde

Nótese que las operaciones que cruzan la puerta a baja altura (véase la figura anterior) corresponden a operaciones de policía y emergencias (helicópteros).
