# INFORME MENSUAL DE RUIDO

Aeropuerto de Gran Canaria

DICIEMBRE 2023

Código ref. EVS\_502-22\_LPA\_02A\_12\_2023\_Vs2

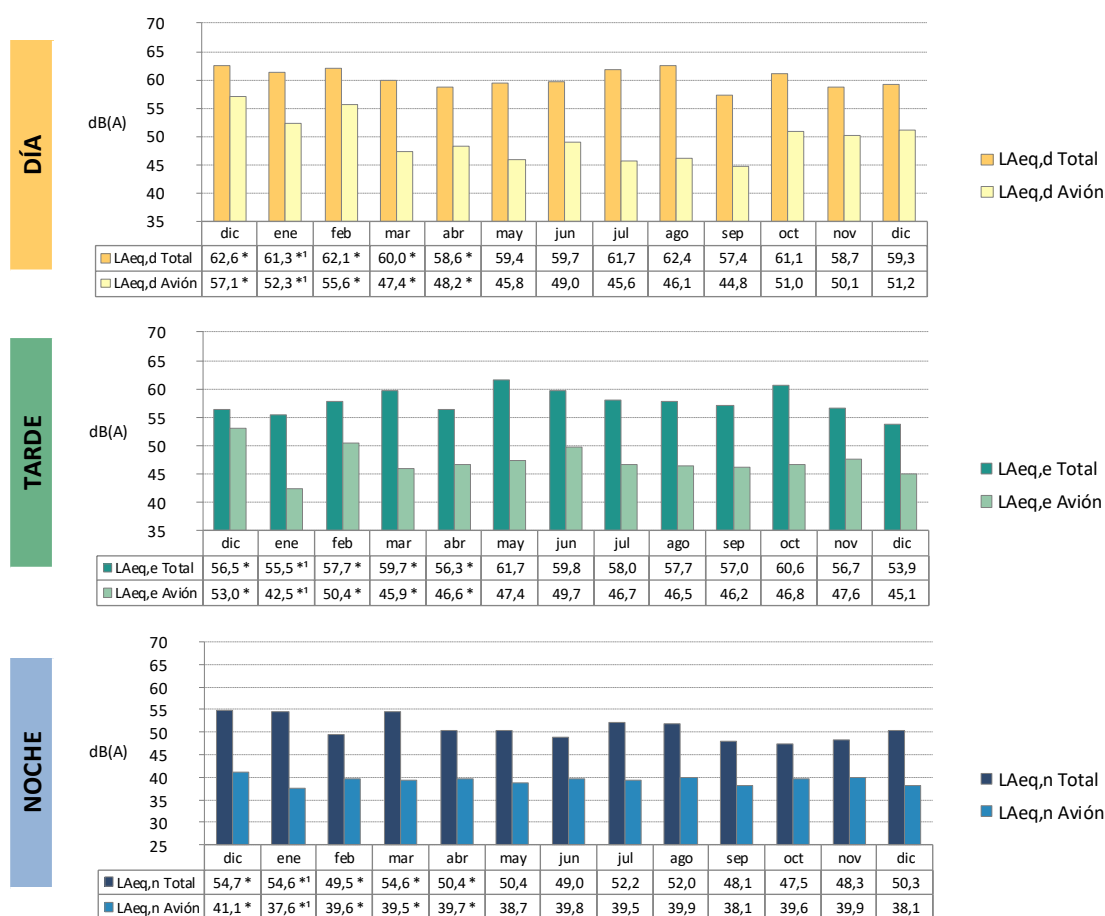
TMR 2: Ingenio (Centro Cívico El Burrero)

Diciembre 2022 – Diciembre 2023

La disponibilidad de datos es inferior al 70% en enero de 2023, debido a la verificación periódica del terminal.

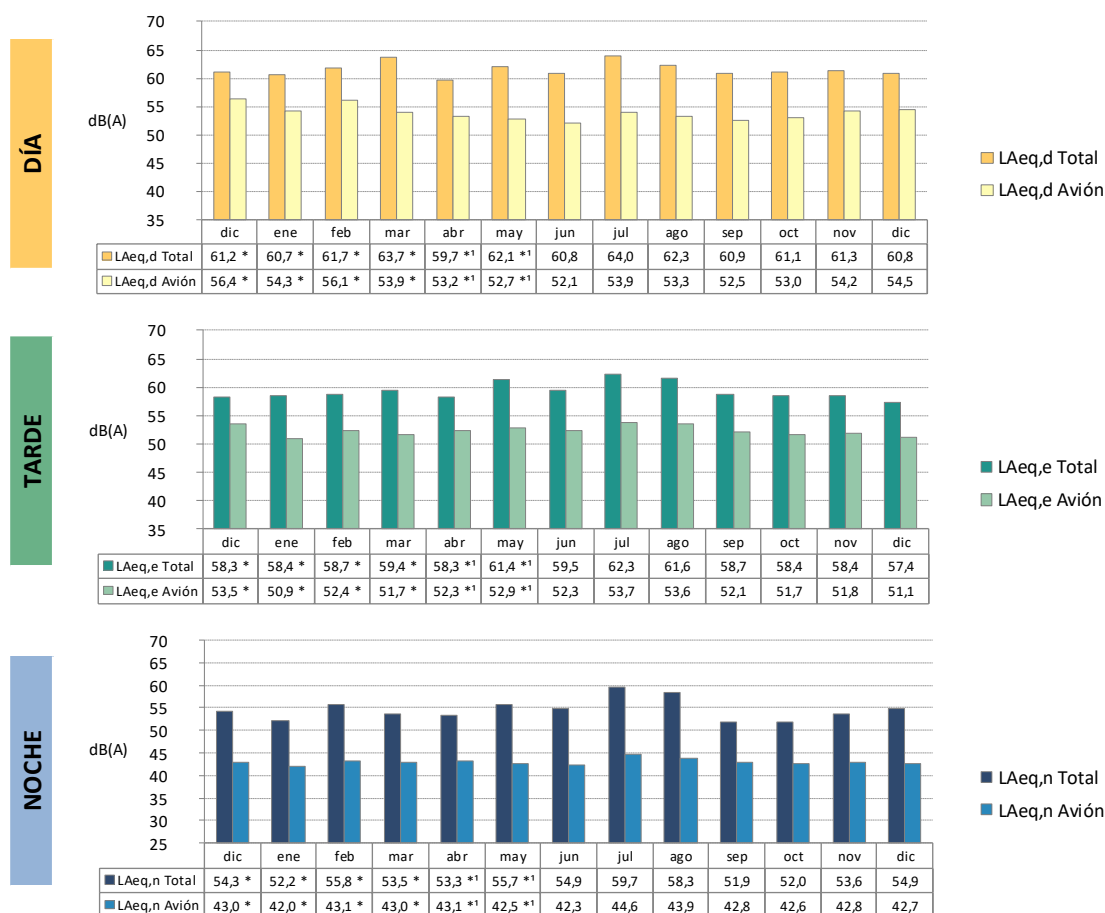
### TMR 5: Ingenio (IES Carrizal)

### Diciembre 2022 – Diciembre 2023

La disponibilidad de datos es inferior al 70% en abril y mayo de 2023, debido, por un lado, a la verificación periódica del terminal, y, por otro lado, a una incidencia técnica (TMR desinstalado entre el 23 de mayo y el 7 de junio).

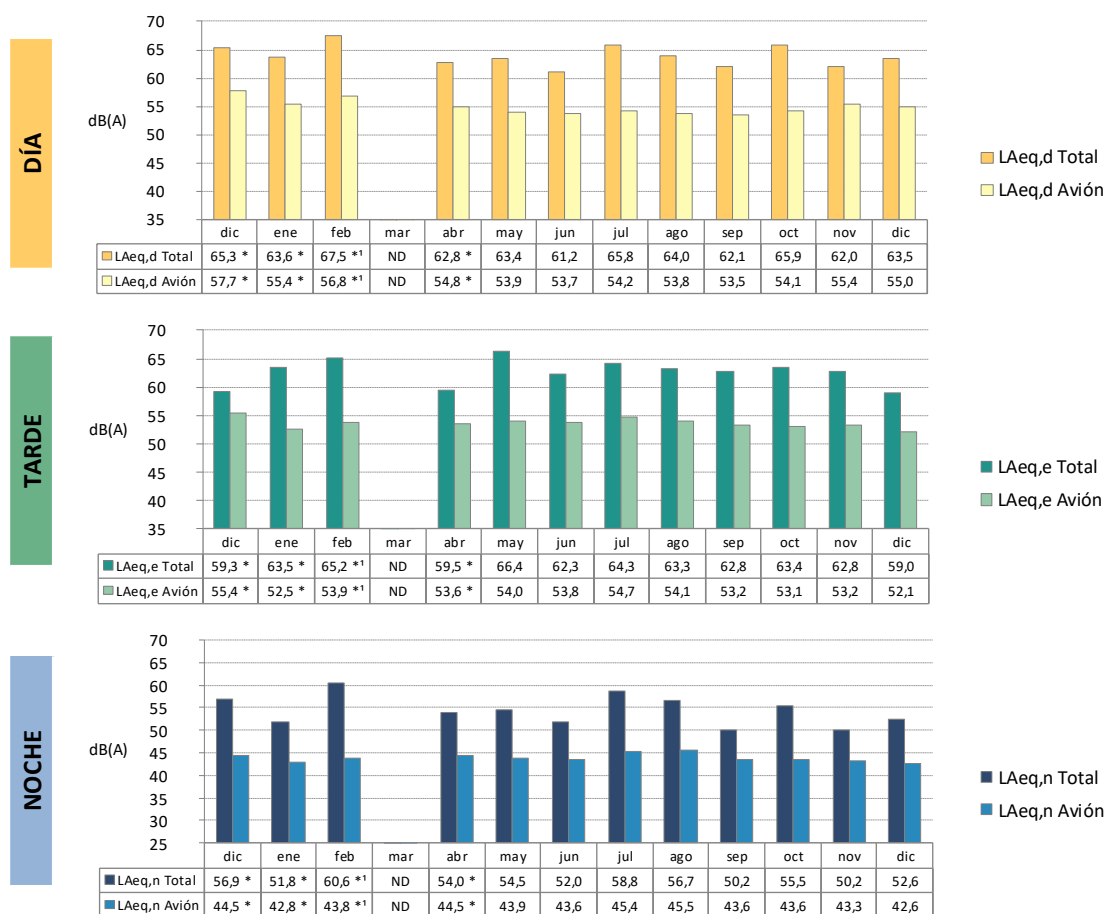
TMR 3: Agüimes (Local Social Edén de Vargas)

Diciembre 2022 – Diciembre 2023

La disponibilidad de datos es inferior al 70% en febrero de 2023, debido a que el terminal se retira de su ubicación por obras en el Local Social donde se encontraba instalado. El terminal pasa la verificación periódica correspondiente al presente año y se vuelve a instalar el 31 de marzo.

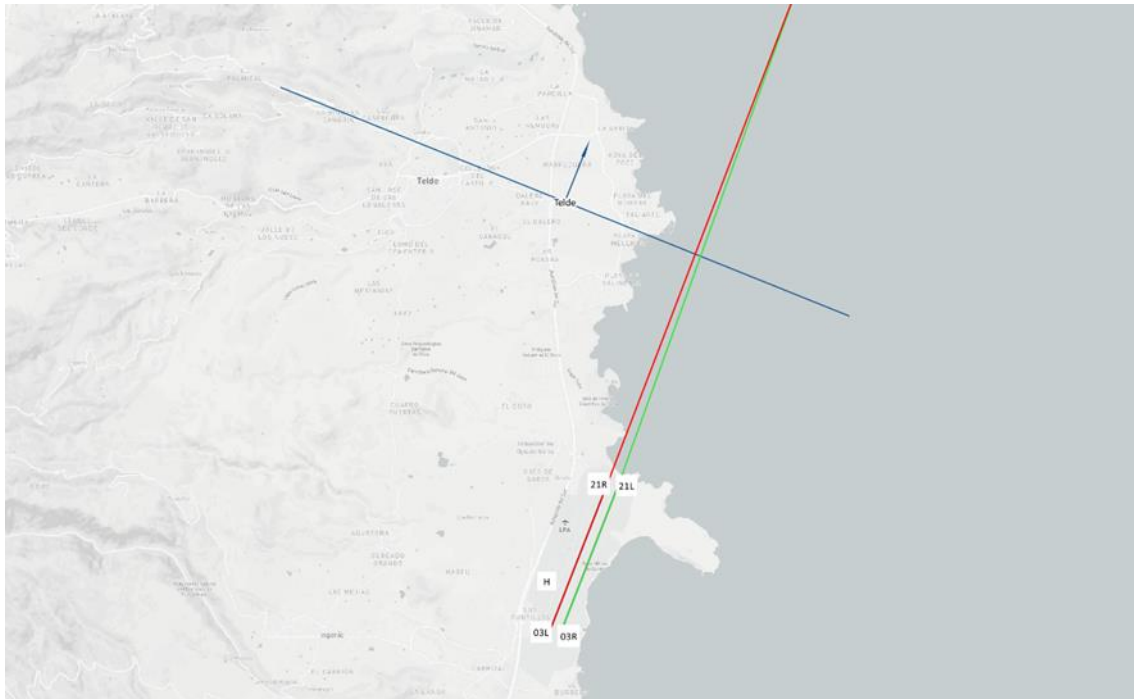
## 5.1. Telde

Nótese que las operaciones que cruzan la puerta a baja altura (véase la figura anterior) corresponden a operaciones de policía y emergencias (helicópteros).
