INFORME MENSUAL DE RUIDO

Aeropuerto de Gran Canaria

SEPTIEMBRE 2022

Código ref. EVS_9617_LPA_02A_09_2022_Vs1

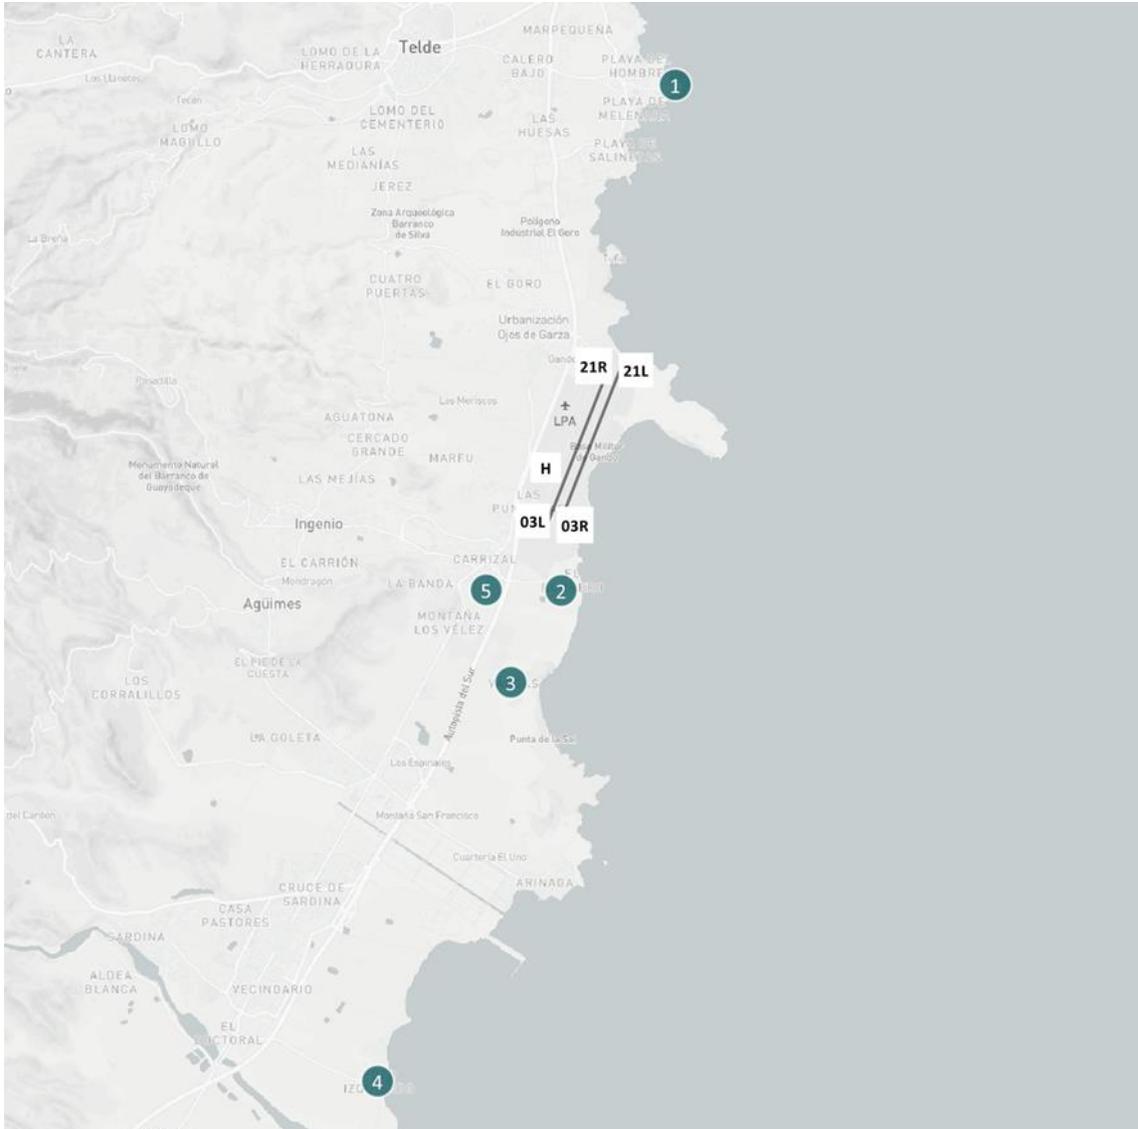
El SIRLPA cuenta con un total de 5 TMR públicos ubicados en el entorno próximo al Aeropuerto. En este apartado se detallan los resultados obtenidos en cada uno de los TMR.

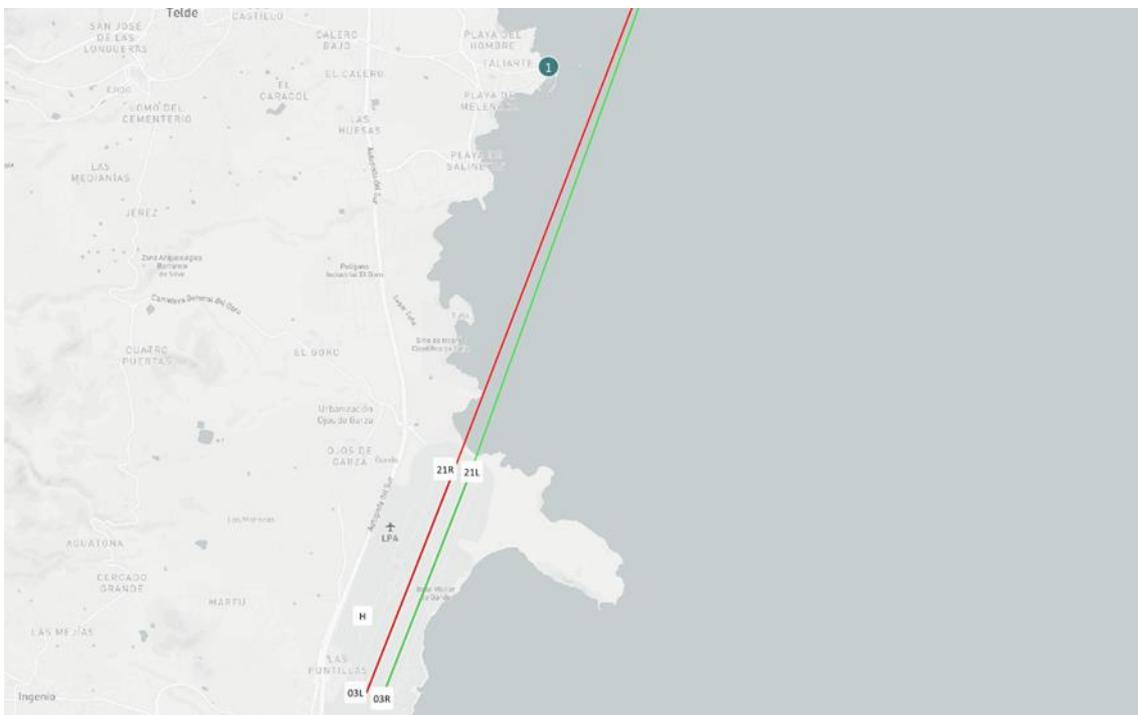
TMR 1: Plataforma Oceánica de Canarias (PLOCAN)

El TMR 1 es el único terminal instalado en el municipio de Telde (al Norte del Aeropuerto de Gran Canaria). Está ubicado en la cubierta de la Plataforma Oceánica de Canarias (PLOCAN), en la localidad de Melenara, 7,0 km (aproximadamente) al Norte del Aeropuerto de Gran Canaria (concretamente, de su ARP). Este TMR registra principalmente el ruido generado por las salidas llevadas a cabo según la configuración norte (salidas por las cabeceras 03L o 03R). Cuando se emplea la configuración sur, este TMR registra el ruido generado por las llegadas (llegadas por la cabecera 21R).

El ruido de fondo de la zona está dominado principalmente por el ruido producido por el oleaje, el viento y la maquinaria del PLOCAN.

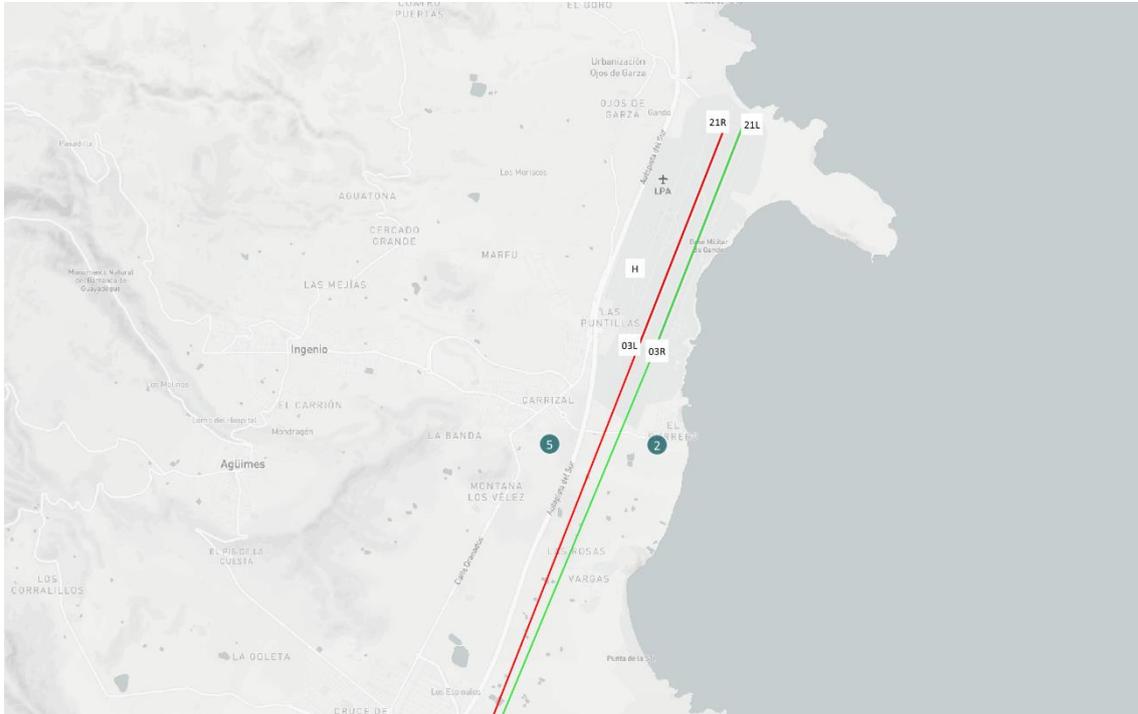
TMR 2: El Burrero

El TMR 2 es uno de los dos terminales instalados en el municipio de Ingenio. Está ubicado en el patio del Centro Cívico El Burrero, en la localidad de El Burrero, 2,7 km (aproximadamente) al Sur del Aeropuerto de Gran Canaria (concretamente, de su ARP). Este TMR registra principalmente el ruido generado por las llegadas llevadas a cabo según la configuración norte (llegadas por la cabecera 03L). Cuando se emplea la configuración sur, este TMR registra el ruido generado por las salidas (salidas por las cabeceras 21L y 21R).

El ruido de fondo de la zona está dominado principalmente por el ruido producido por el viento, vehículos, personas, aves, etc.

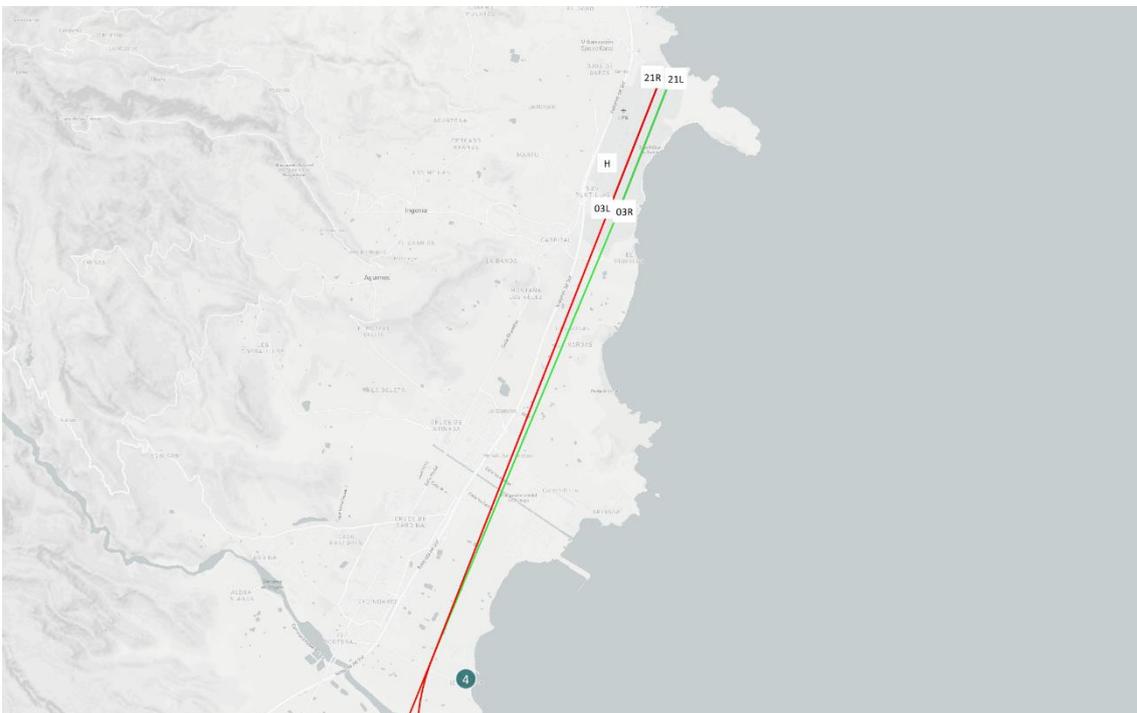
TMR 4: Pozo Izquierdo

El TMR 4 es el único terminal instalado en el municipio de Santa Lucía de Tirajana (al Sur del Aeropuerto de Gran Canaria). Está ubicado en la cubierta de la Asociación de Vecinos de Pozo Izquierdo, en la localidad de Pozo Izquierdo, 12,5 km (aproximadamente) al Sur del Aeropuerto de Gran Canaria (concretamente, de su ARP). Este TMR registra principalmente el ruido generado por las llegadas llevadas a cabo según la configuración norte (llegadas por la cabecera 03L). Cuando se emplea la configuración sur, este TMR registra el ruido generado por las salidas (salidas por las cabeceras 21L y 21R).

El ruido de fondo de la zona está dominado principalmente por ruido producido por el viento, animales domésticos, vehículos, personas, etc.

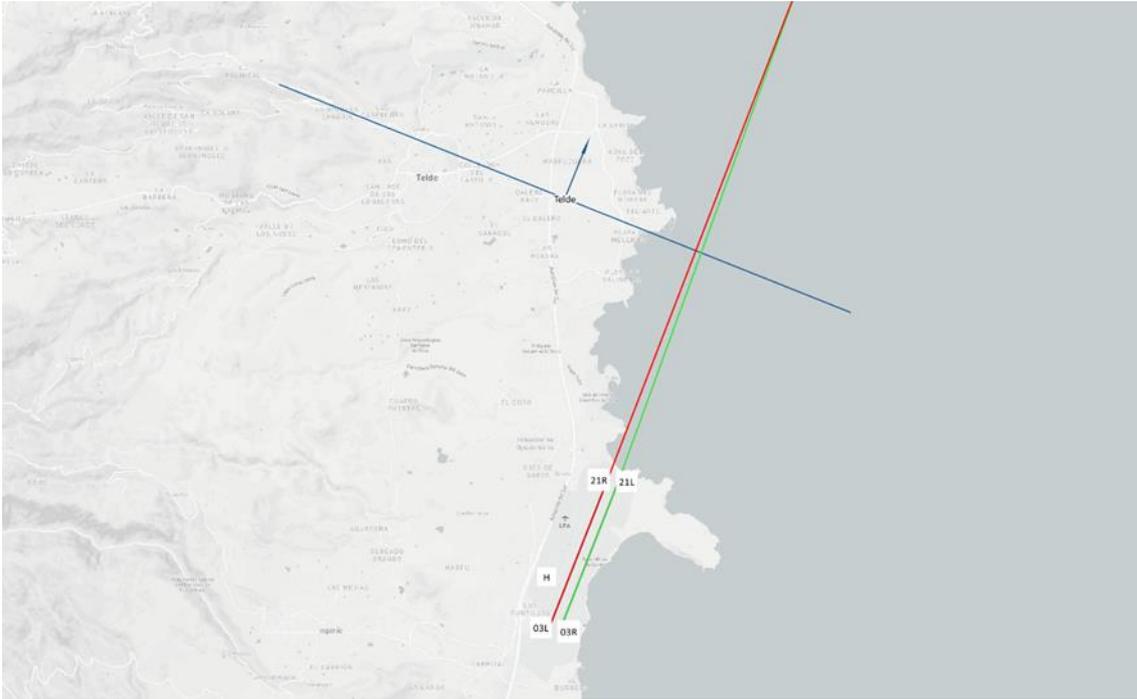
5.1. Telde

Nótese que las operaciones que cruzan la puerta a baja altura (véase la figura anterior) corresponden a operaciones de policía y emergencias (helicópteros).

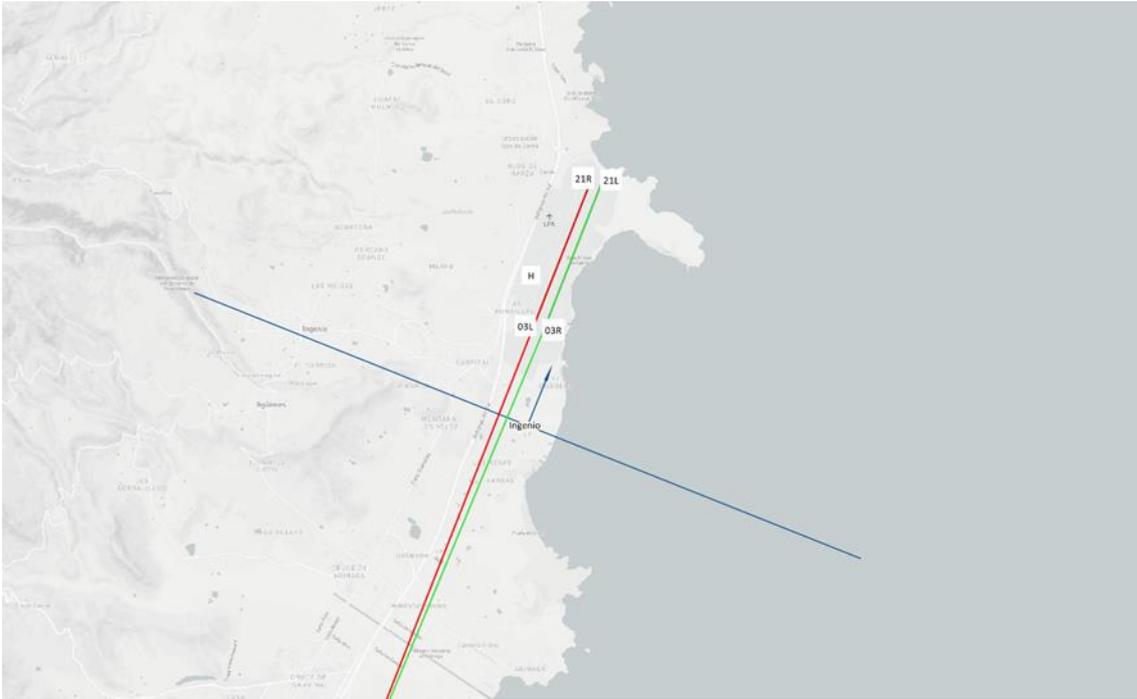
5.2. Ingenio

A continuación, se muestra la dispersión vertical y horizontal registrada durante el mes bajo estudio en los siguientes municipios:
