INFORME MENSUAL DE RUIDO

Aeropuerto de Bilbao

Agosto 2021

Código ref. EVS_9617_BIO_02A_08_2021_vs1

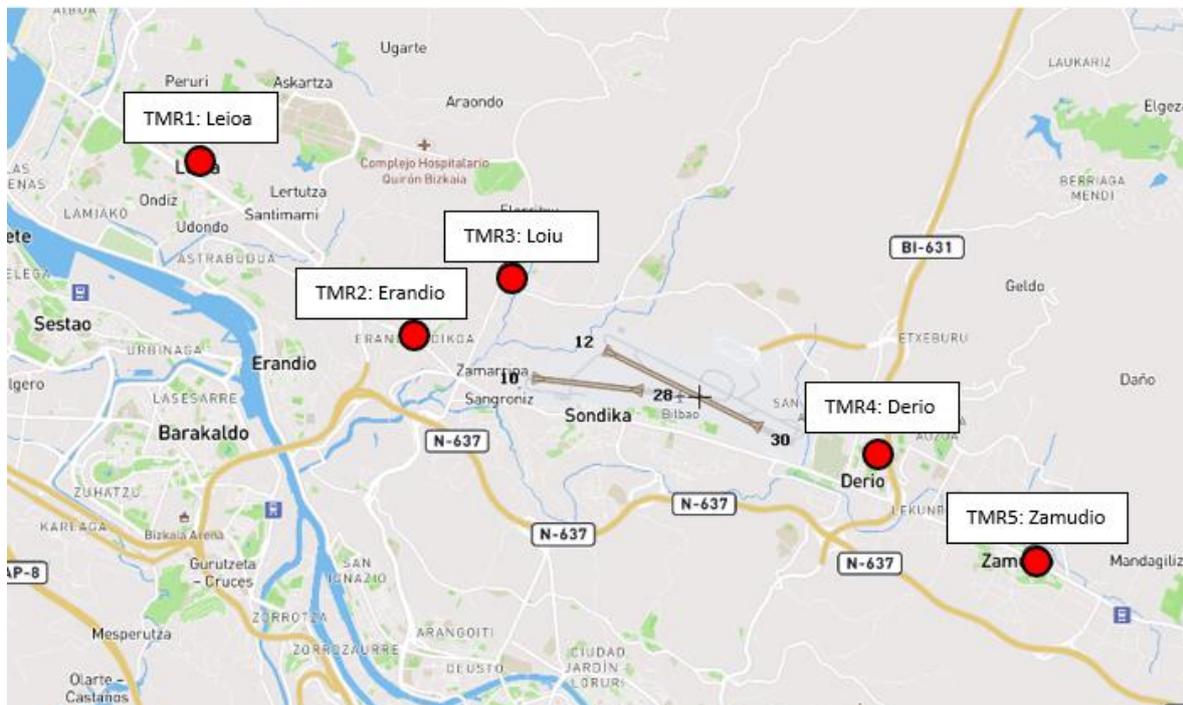
Situación de los TMR

El SIRBIO cuenta con un total de 5 TMR públicos en los distintos municipios del entorno aeroportuario, en este apartado se detallan los resultados obtenidos en cada uno de los TMR. A continuación, se muestra la situación general de la ubicación de los TMR entorno al aeropuerto:

- TMR 1: Leioa (Ayuntamiento)
- TMR 2: Erandio (Cementerio)
- TMR 3: Loiu (Ayuntamiento)
- TMR 4: Derio (Casa de Cultura)
- TMR 5: Zamudio (Colegio Público)

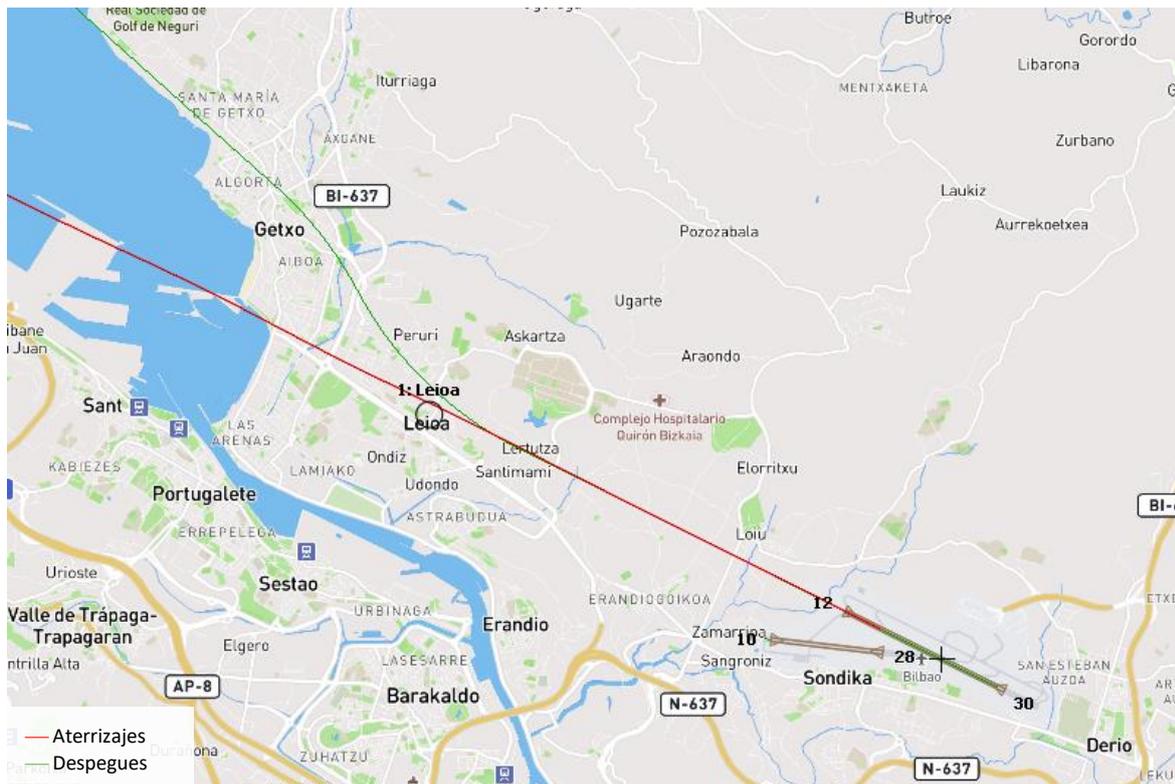
El TMR1 - Leioa se encuentra situado de forma permanente en la terraza de la azotea del Ayuntamiento, en c/Elexalde Auzoa 1, en la zona noroeste del aeropuerto (cabeceras 12 y 10). Es el TMR más alejado a la infraestructura aeroportuaria, a 6835m del ARP. El mapa incluido a continuación muestra la ubicación del terminal respecto al aeropuerto y a las rutas de despegue (verde) y aterrizaje (rojo) más cercanas:

Este TMR registra las operaciones de aterrizaje en la cabecera 12 en configuración Este y operaciones de despegue por cabecera 30 en configuración Oeste, las más habituales.

La zona no presenta un elevado ruido de fondo, aparte de la actividad propia de un Ayuntamiento y alrededores, no tiene grandes ejes viarios cerca. La principal fuente de ruido ajena al ruido aeronáutico son las campanas de la iglesia adyacente a la posición de medida.

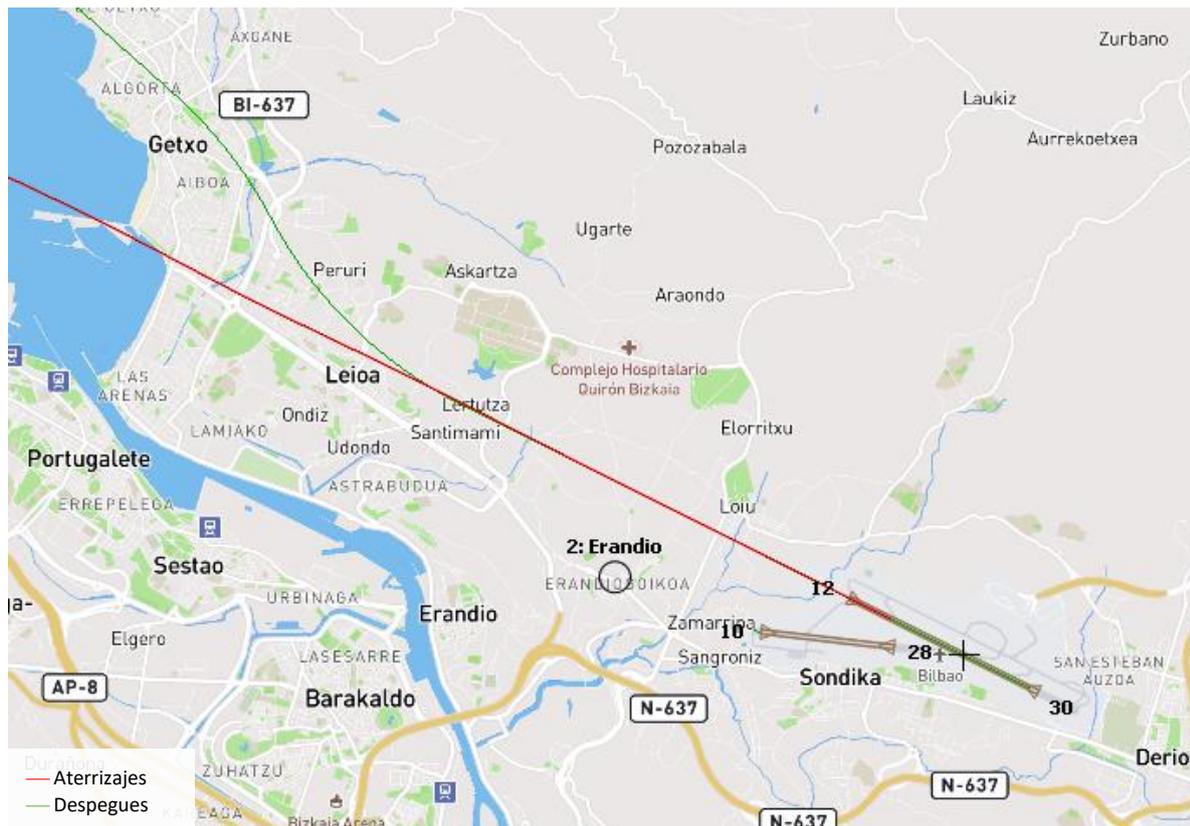
El TMR2 - Erandio se encuentra situado de forma permanente en el interior del recinto del cementerio de Erandio-Goikoa, en c/Avanzada Errepidea 16A, en la zona noroeste del aeropuerto (cabeceras 12 y 10). El TMR se encuentra a 3625m del ARP. El mapa incluido a continuación muestra la ubicación del terminal respecto al aeropuerto y a las rutas de despegue (verde) y aterrizaje (rojo) más cercanas:

Este TMR registra las operaciones de aterrizaje en la cabecera 12 en configuración Este y operaciones de despegue por cabecera 30 en configuración Oeste, las más habituales.

El ruido de fondo en la zona es bajo, aunque de forma esporádica se producen incrementos en el nivel de ruido, debidos a la maquinaria de mantenimiento del cementerio, el canto de los mirlos o las campanas de la iglesia.

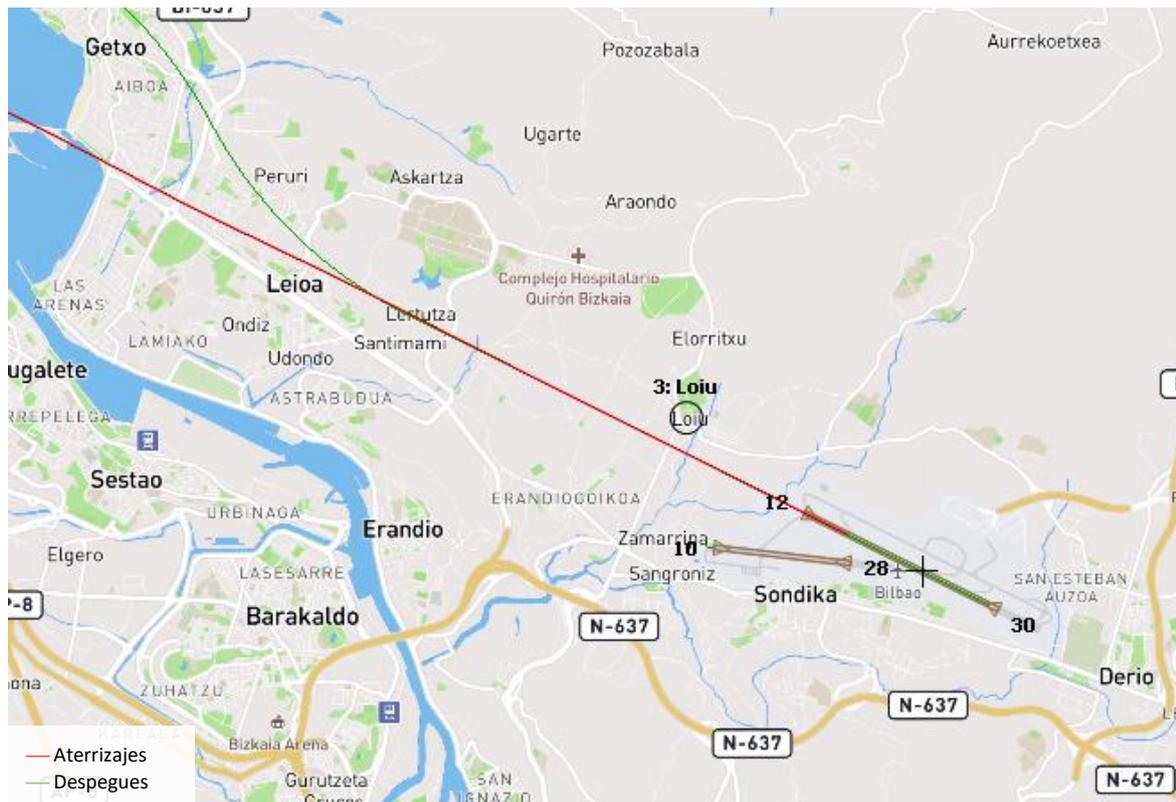
El TMR3 - Loiu se encuentra situado de forma permanente en el tejado del ayuntamiento, en c/Herriko Plaza 1 en la zona noroeste del aeropuerto (cabeceras 12 y 10). El TMR se encuentra a 2785m del ARP. El mapa incluido a continuación muestra la ubicación del terminal respecto al aeropuerto y a las rutas de despegue (verde) y aterrizaje (rojo) más cercanas:

Este TMR3 registra las operaciones de aterrizaje en la cabecera 12 en configuración Este y las operaciones de despegue por cabecera 30 en configuración Oeste, las más habituales.

La zona presenta un nivel de ruido de fondo bajo de manera habitual. El punto de medida se encuentra en una zona alejada de grandes ejes viarios. En momentos puntuales del año (fiestas municipales, navidades) se dan mayores niveles de ruido ya que se celebran enfrente del ayuntamiento (donde se encuentra ubicado el TMR).

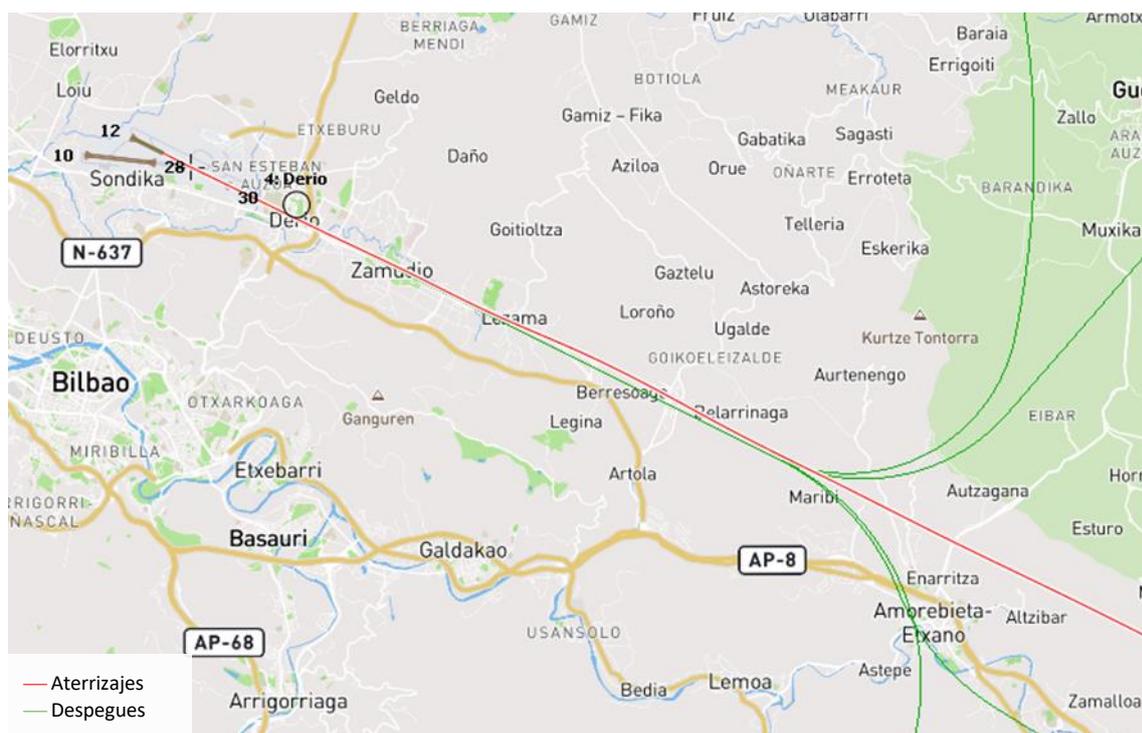
El TMR4 - Derio se encuentra situado de forma permanente en la azotea intermedia del centro de cultura, en c/Uribe 1B, en la zona sureste del aeropuerto (cabeceras 30 y 28). Es el TMR más próximo a la infraestructura aeroportuaria, se encuentra a 2187m del ARP. El mapa incluido a continuación muestra la ubicación del terminal respecto al aeropuerto y a las rutas de despegue (verde) y aterrizaje (rojo) más cercanas:

Este TMR4 registra las operaciones de aterrizaje en la cabecera 30 en configuración Oeste (más habituales) y las operaciones de despegue por cabecera 12 en configuración Este. Este TMR registra un elevado número de operaciones aeronáuticas.

La zona presenta un nivel de ruido de fondo muy bajo, se encuentra en una zona tranquila poco urbanizada y sin tráfico. Únicamente tareas de mantenimiento de los jardines próximos o momentos puntuales como fiestas o mercados elevan el nivel de ruido de fondo.

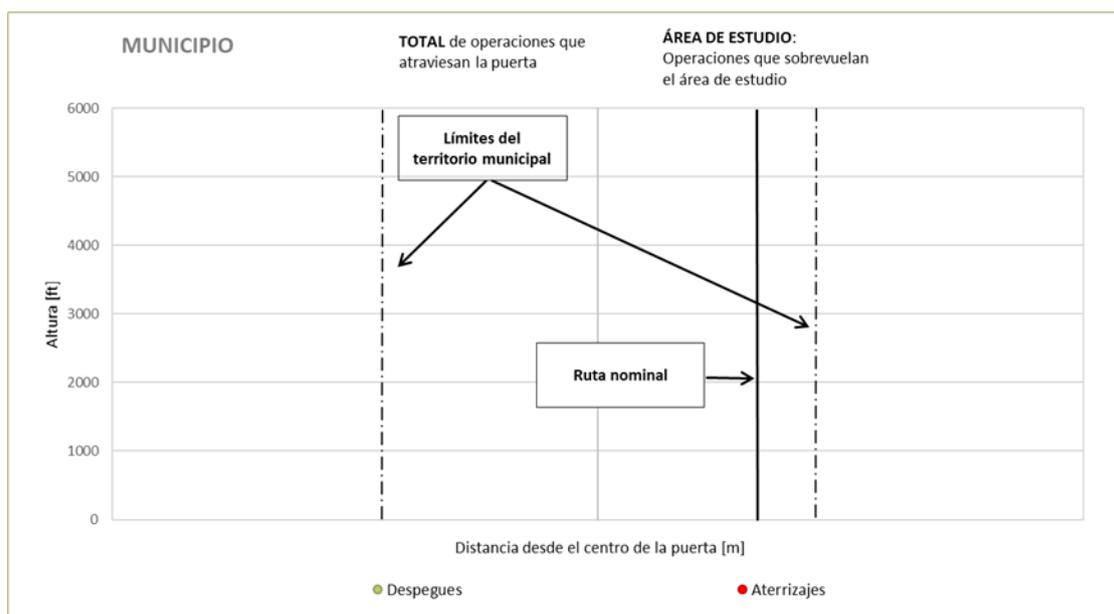
Para facilitar el análisis de la dispersión vertical y horizontal que se puede estar registrando en las rutas definidas, se representan gráficamente las aeronaves que han atravesado un plano vertical sobre el municipio (puerta) en el mes de referencia.

- La dispersión vertical de las trayectorias. En el eje de ordenadas se muestra la altura de paso de las aeronaves (ft).
- La dispersión horizontal de las trayectorias. El municipio queda representado entre las dos líneas negras de puntos verticales (puerta).
- En la parte superior derecha, en dos cuadros se expresan los valores:
 - Total vuelos, en el cuadro 'Total'.
 - Sobrevuelos, en el cuadro 'Puerta', que son los que han sobrevolado el municipio a cualquier nivel de vuelo.
- En los casos en que una ruta nominal queda en las proximidades del municipio, se ha representado como una línea negra vertical.
- Previamente a las gráficas de los municipios se ha insertado una gráfica al inicio con una puerta-tipo donde se muestra toda la información anterior con las leyendas correspondientes:
