INFORME MENSUAL DE RUIDO

Aeropuerto de Bilbao

Diciembre 2021

Código ref. EVS_9617_BIO_02A_12_2021_vs1

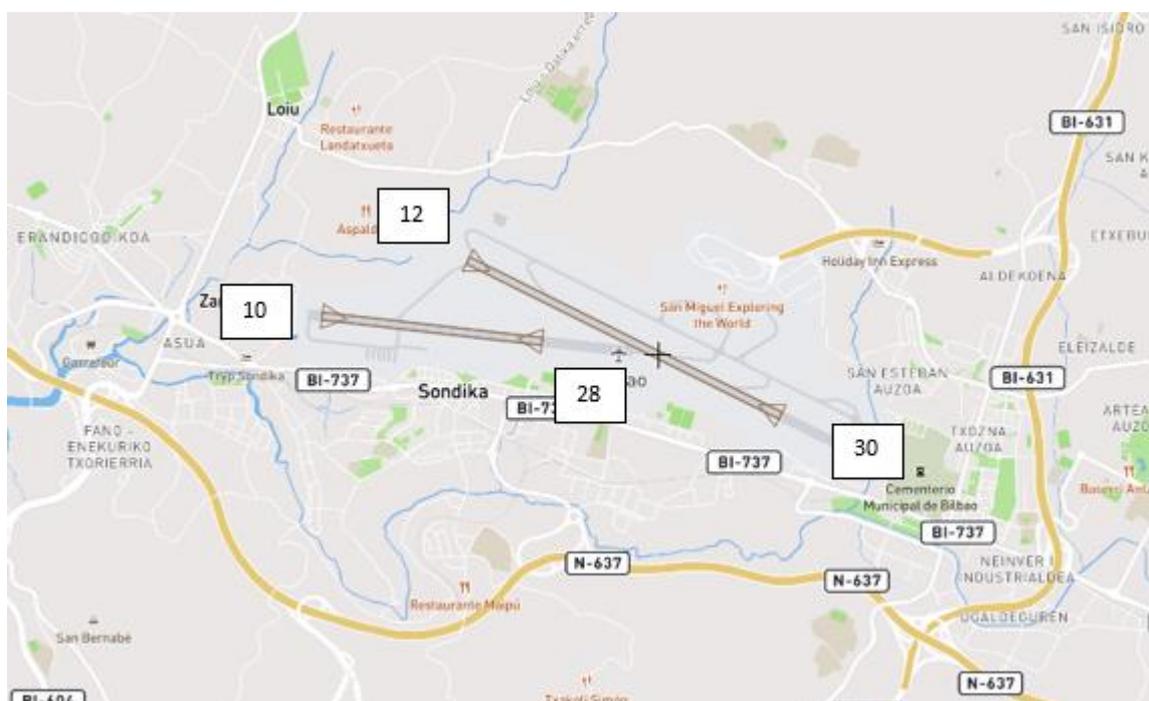
Esquema de pistas del aeropuerto de Bilbao:

Dado que el L_{Aeq} Avión registrado en cada TMR depende de las trayectorias y configuraciones de usos de pista, resulta conveniente realizar un análisis de la distribución de los movimientos de aeronaves con origen o destino en el Aeropuerto de Bilbao. La pista principal es la Norte (12-30), mientras que la antigua pista Sur (10-28) se utiliza de forma puntual. El horario del aeropuerto de Bilbao es de 6:45 a 23:30 (16:45 horas de funcionamiento diario), aunque de forma excepcional puede prolongarse hasta las 00:40 hora local.

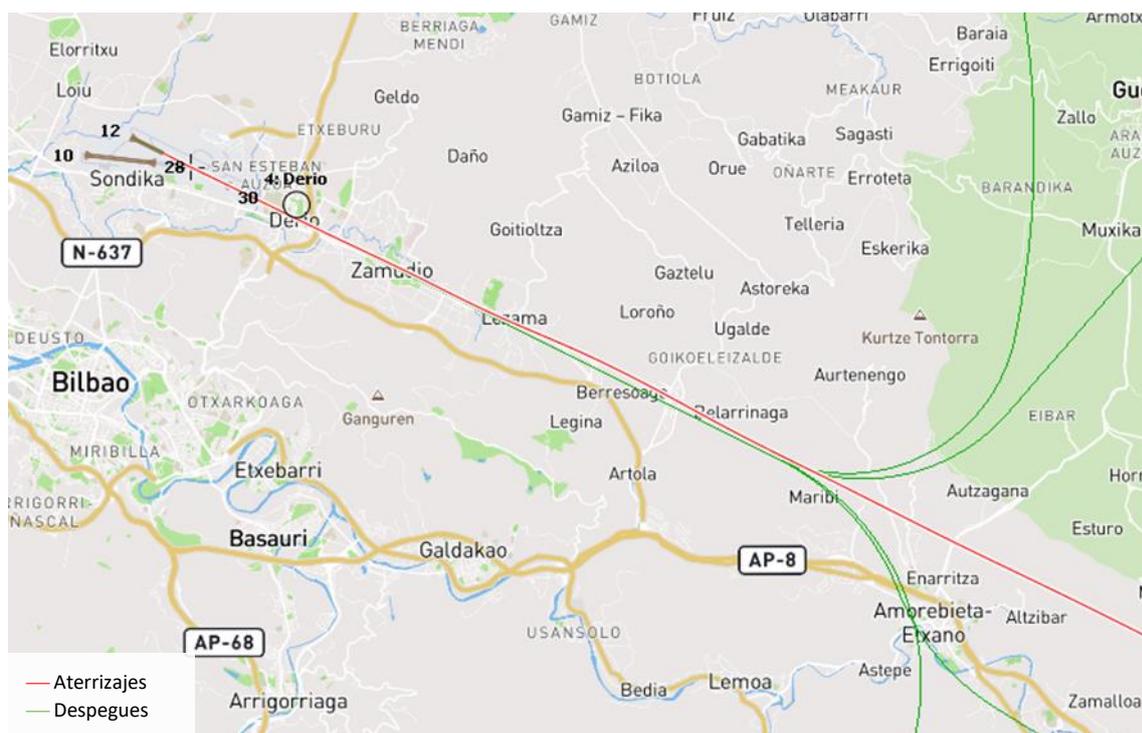
El TMR4 - Derio se encuentra situado de forma permanente en la azotea intermedia del centro de cultura, en c/Uribe 1B, en la zona sureste del aeropuerto (cabeceras 30 y 28). Es el TMR más próximo a la infraestructura aeroportuaria, se encuentra a 2187m del ARP. El mapa incluido a continuación muestra la ubicación del terminal respecto al aeropuerto y a las rutas de despegue (verde) y aterrizaje (rojo) más cercanas:

Este TMR4 registra las operaciones de aterrizaje en la cabecera 30 en configuración Oeste (más habituales) y las operaciones de despegue por cabecera 12 en configuración Este. Este TMR registra un elevado número de operaciones aeronáuticas.
