## INFORME MENSUAL DE RUIDO

Aeropuerto de Ibiza  
FEBRERO 2022

Código ref. EVS\_9617\_IBZ\_02A\_02\_2022\_Vs1

Expediente: DPM 96/17

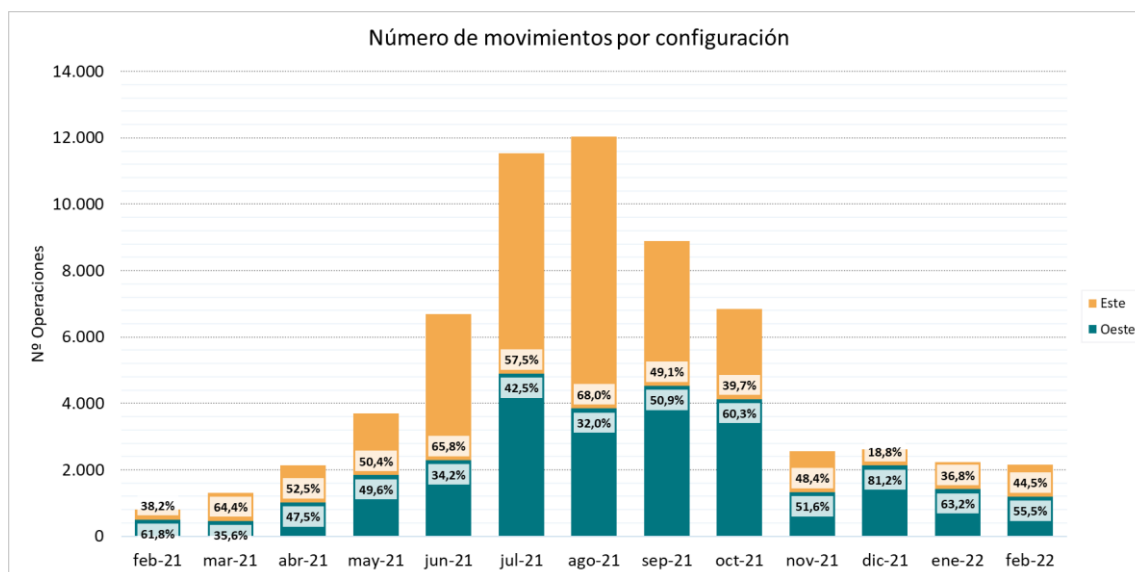
A continuación, se muestra la evolución de los últimos 13 meses en número de movimientos según la configuración:

- La configuración preferente Oeste ha sido la más utilizada en los meses de febrero, septiembre, octubre, noviembre, diciembre de 2021, enero y febrero de 2022. La configuración Este ha predominado en los meses de marzo a agosto de 2021.
- El número de operaciones en el mes de febrero de 2022 ha sido inferior a los meses anteriores, desde abril de 2021.

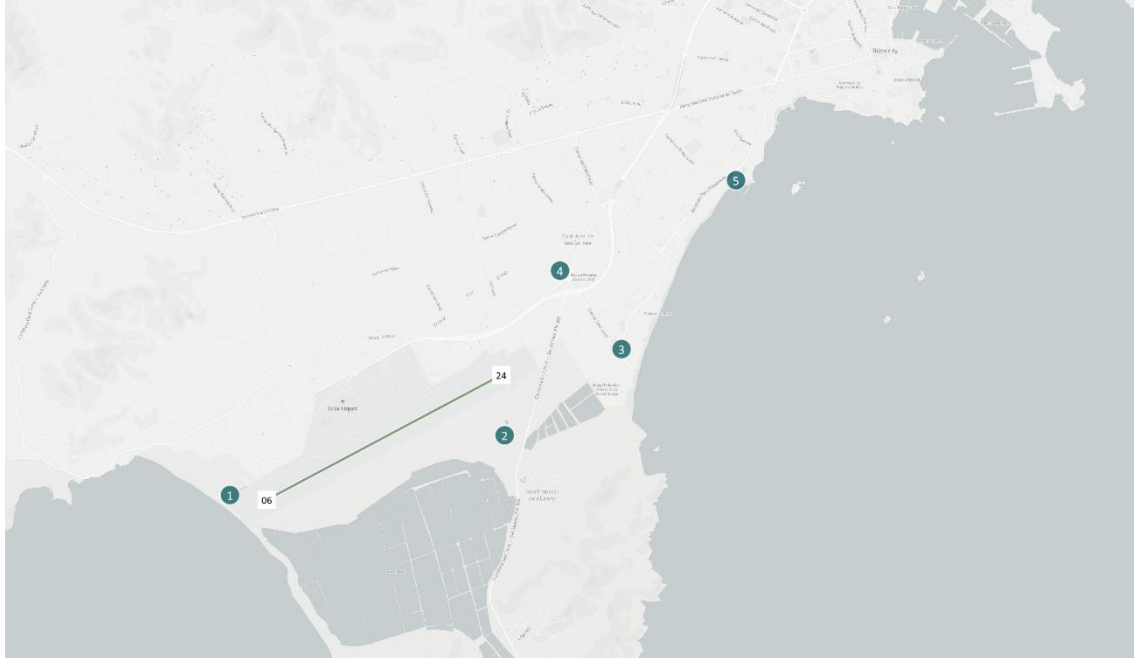
El SIRIBZ cuenta con un total de 5 TMR públicos ubicados en el entorno próximo al aeropuerto. En este apartado se detallan los resultados obtenidos en cada uno de los TMR.

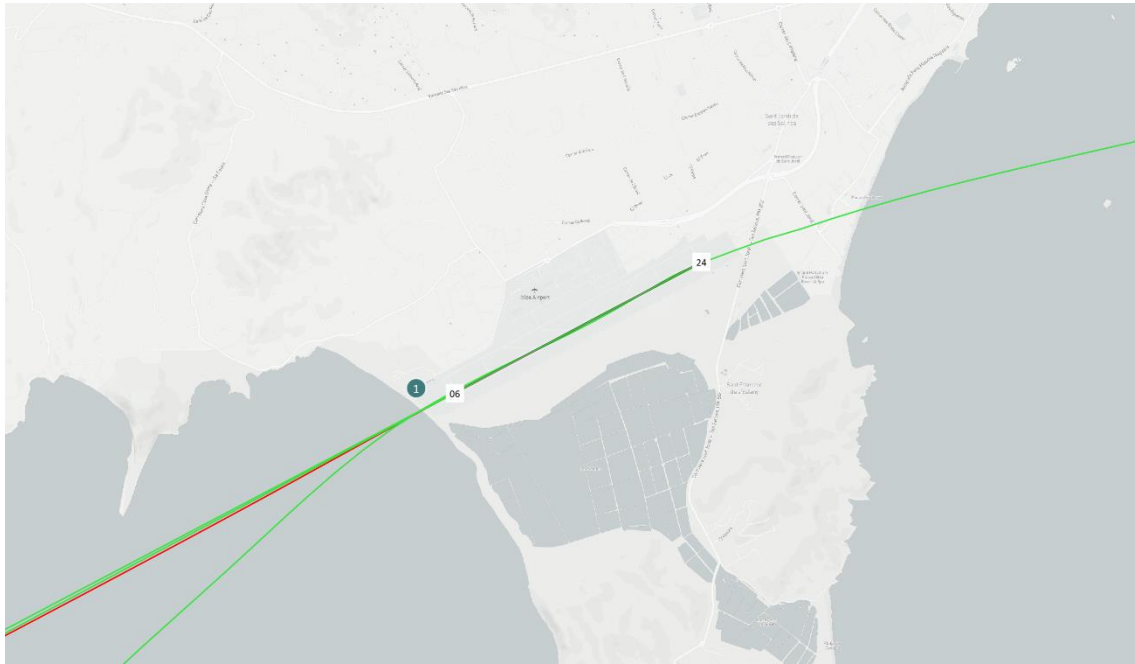
El TMR 1 es el único terminal instalado en el interior del recinto aeroportuario y se encuentra situado a 400 metros de la cabecera 06.

Este TMR resulta principalmente afectado por las operaciones de despegue en ambas configuraciones y por las operaciones de aterrizajes en configuración Este (cabecera 06).

El mapa incluido a continuación muestra la ubicación del terminal:

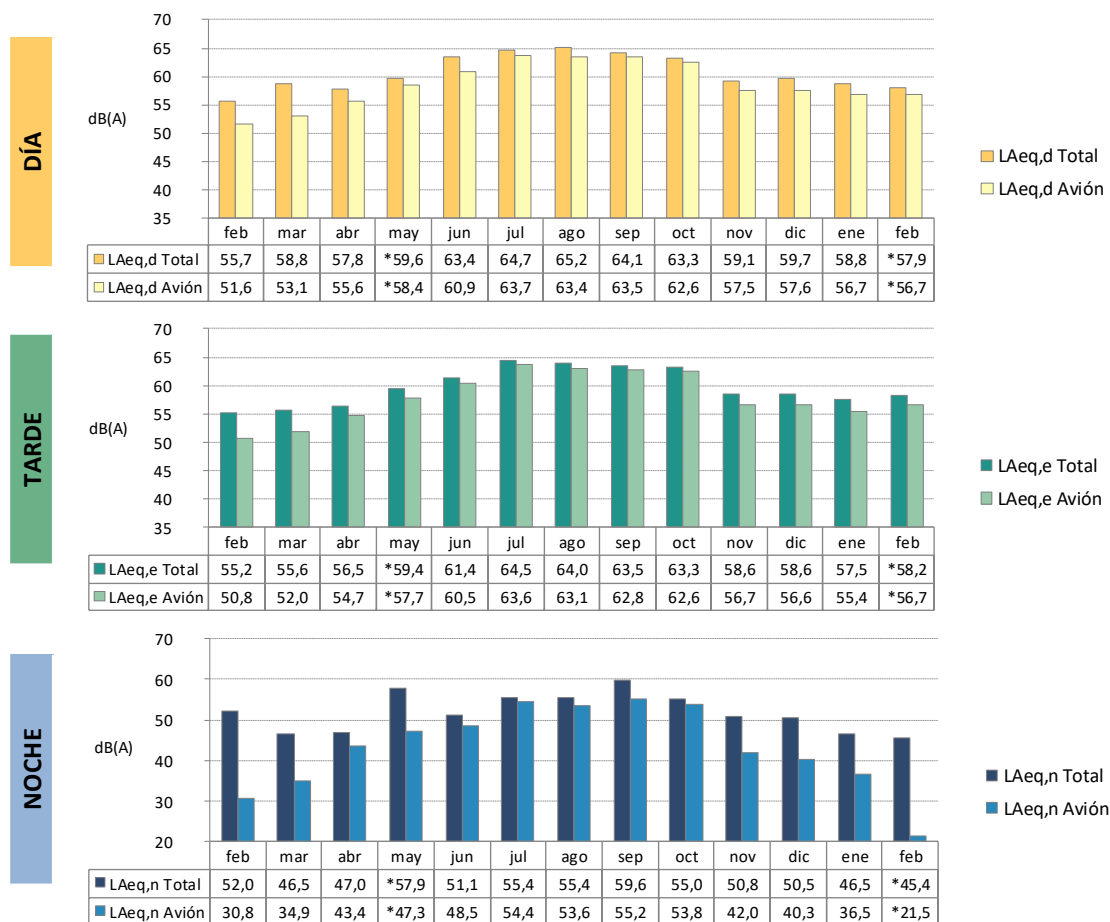
TMR 1: Cabecera 06

Se observa que el  $LA_{eq}$  Avión ha disminuido en periodo noche, esto es debido a una disminución en el número de despegues por cabecera 24.

Los datos marcados con \* han sido calculados con una disponibilidad de datos inferior al 70%. La disponibilidad de datos es inferior al 70% en el mes de mayo de 2021 debido a la verificación periódica del terminal y en el mes de febrero de 2022 a causa de una incidencia técnica.

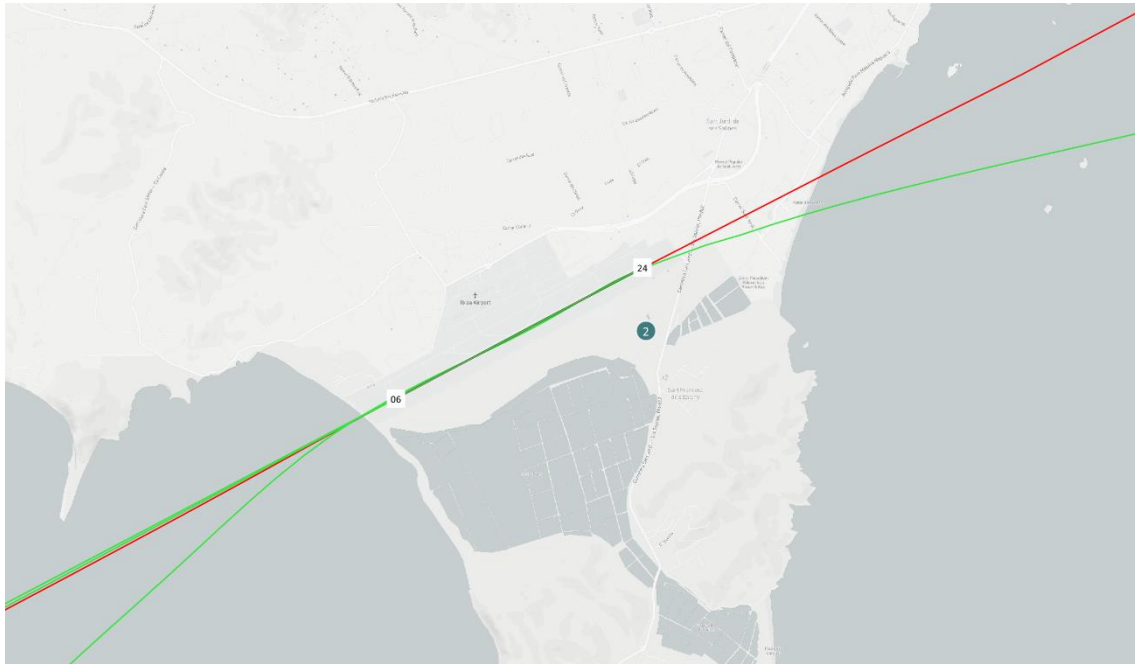
Este terminal está instalado en el cementerio de Sant Francesc de S'Estany, núcleo que pertenece al municipio de Sant Josep de Sa Talaia. El TMR se localiza paralelo a la pista y a 600 m de la cabecera 24.

Resulta principalmente afectado por las operaciones de despegue en ambas configuraciones y por las operaciones de aterrizajes en configuración Oeste (cabecera 24). Debido a su proximidad a la pista, también puede registrar aterrizajes en configuración Este (cabecera 06).

El mapa incluido a continuación muestra la ubicación del terminal respecto al aeropuerto:

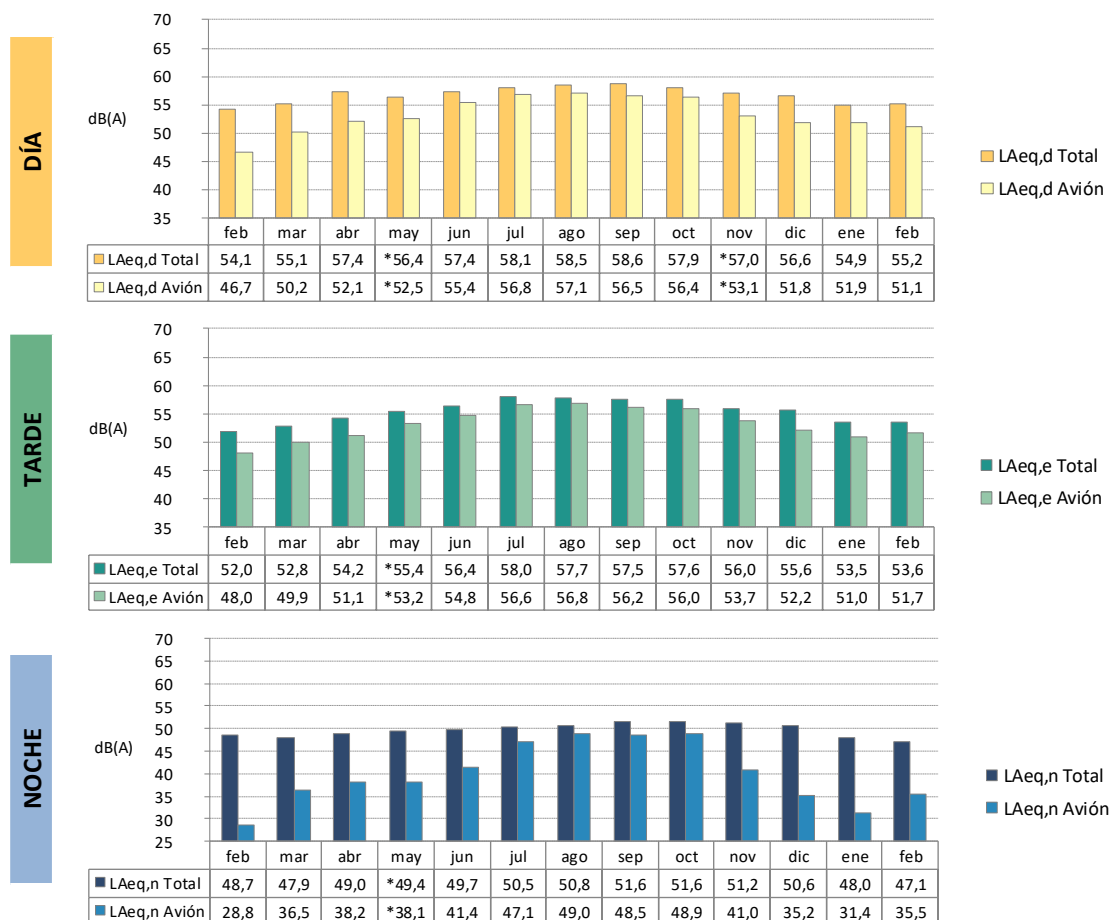
TMR 2: Cementerio Sant Francesc

Se observa que el  $L_{Aeq}$  Avión ha aumentado en periodo noche, esto es debido al aumento en el número de despegues por cabecera 06.

Los datos marcados con \* han sido calculados con una disponibilidad de datos inferior al 70%. La disponibilidad de datos es inferior al 70% en el mes de mayo de 2021 debido a la verificación periódica del terminal, y en el periodo día de noviembre de 2021 debido a una incidencia técnica en la ubicación del terminal.

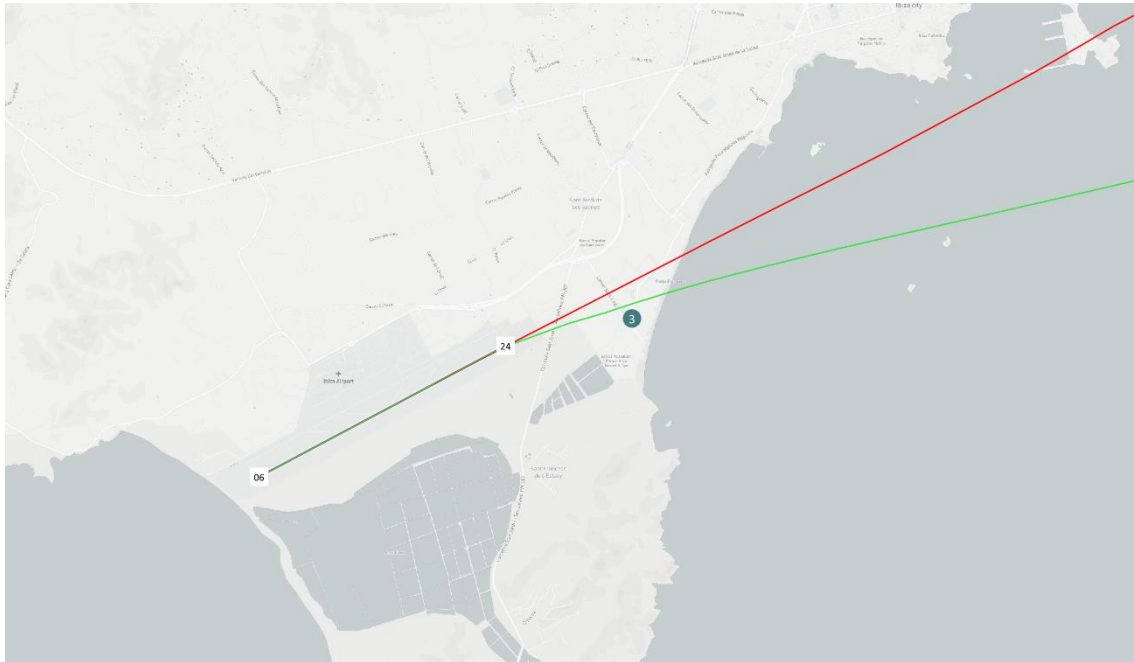
Este terminal se encuentra instalado en la terraza del Hotel Fergus Style Bahamas, en la carretera de Platja d'en Bossa. La distancia entre el terminal y la cabecera 24 es de 1,3 km.

Resulta afectado por las operaciones de despegue en configuración Este (cabecera 06) y por las operaciones de aterrizaje en configuración Oeste (cabecera 24).

El mapa incluido a continuación muestra la ubicación del terminal respecto al aeropuerto y a las rutas nominales de despegue y aterrizaje más cercanas

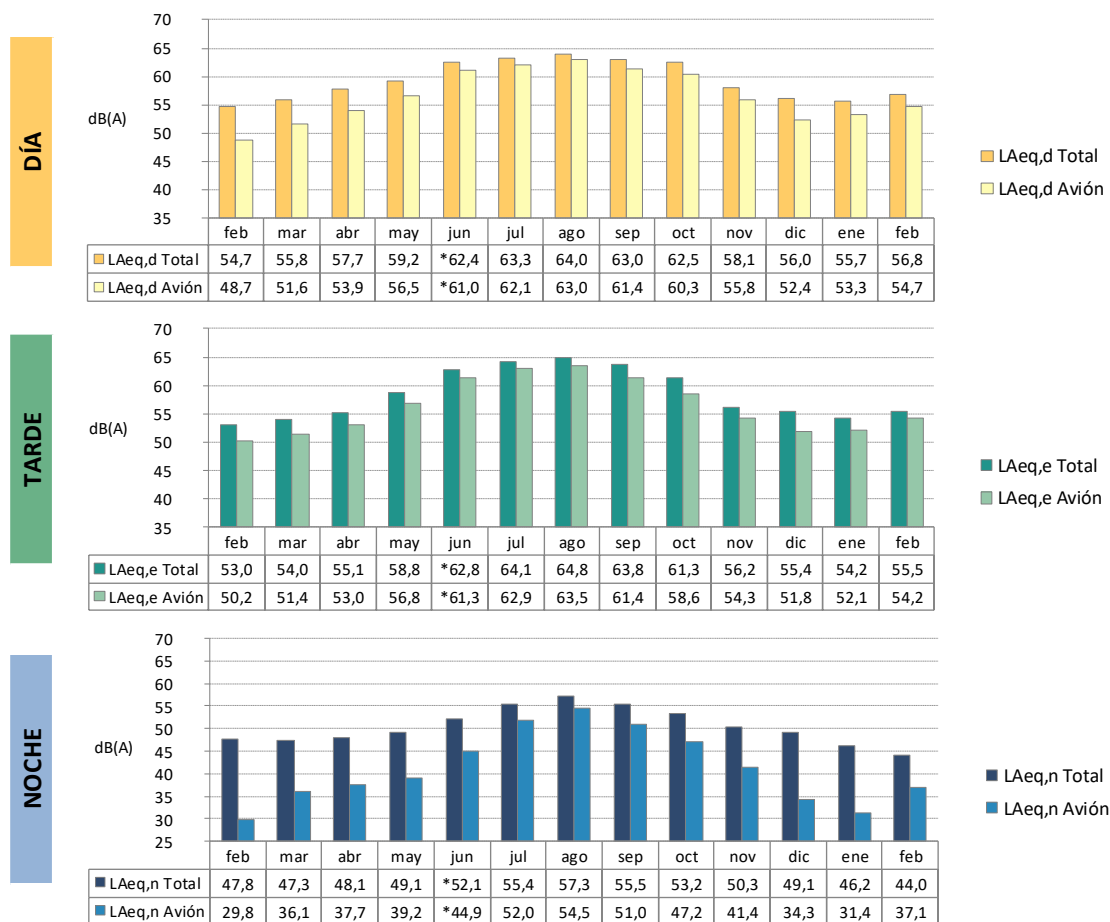
TMR 3: Hotel Fergus

Los datos marcados con \* han sido calculados con una disponibilidad de datos inferior al 70%. La disponibilidad de datos es inferior al 70% en el mes de junio de 2021 debido a la verificación periódica del terminal.

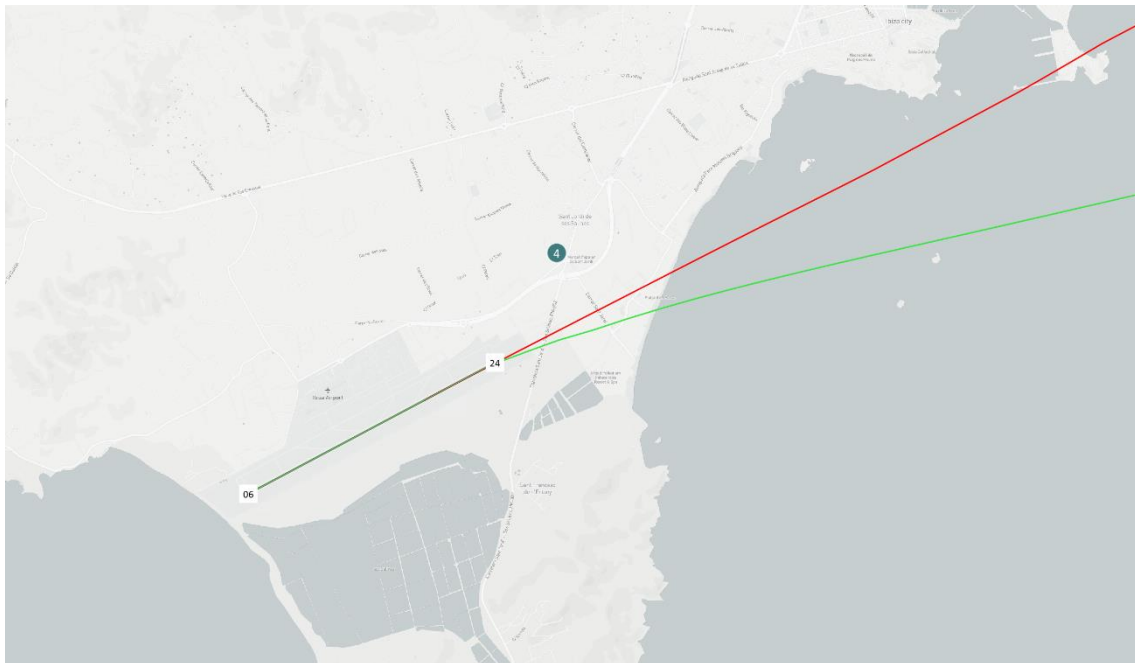
Este terminal se encuentra instalado en el CEIP Sant Jordi (Sant Jordi de ses Salines), dentro del municipio de Sant Josep de sa Talaia. Está situado a una distancia de 1,25 km de la cabecera 24.

Principalmente se ve afectado por las operaciones de aterrizaje en configuración Oeste (cabecera 24) y por las operaciones de despegue en configuración Este (cabecera 06).

El mapa incluido a continuación muestra la ubicación del terminal respecto al aeropuerto y a las rutas nominales de despegue y aterrizaje más cercanas:

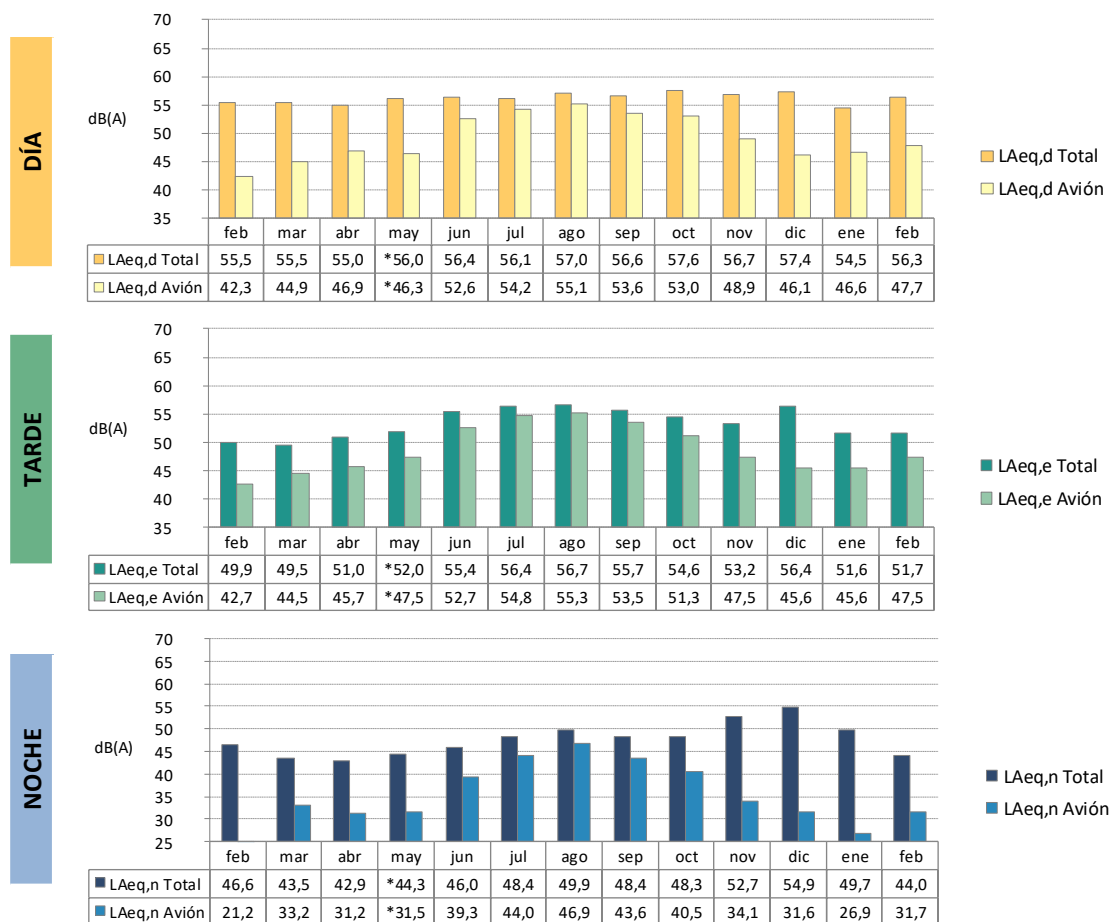
TMR 4: CEIP Sant Jordi

Los datos marcados con \* han sido calculados con una disponibilidad de datos inferior al 70%. La disponibilidad de datos es inferior al 70% en el mes de mayo de 2021 debido a la verificación periódica del terminal.

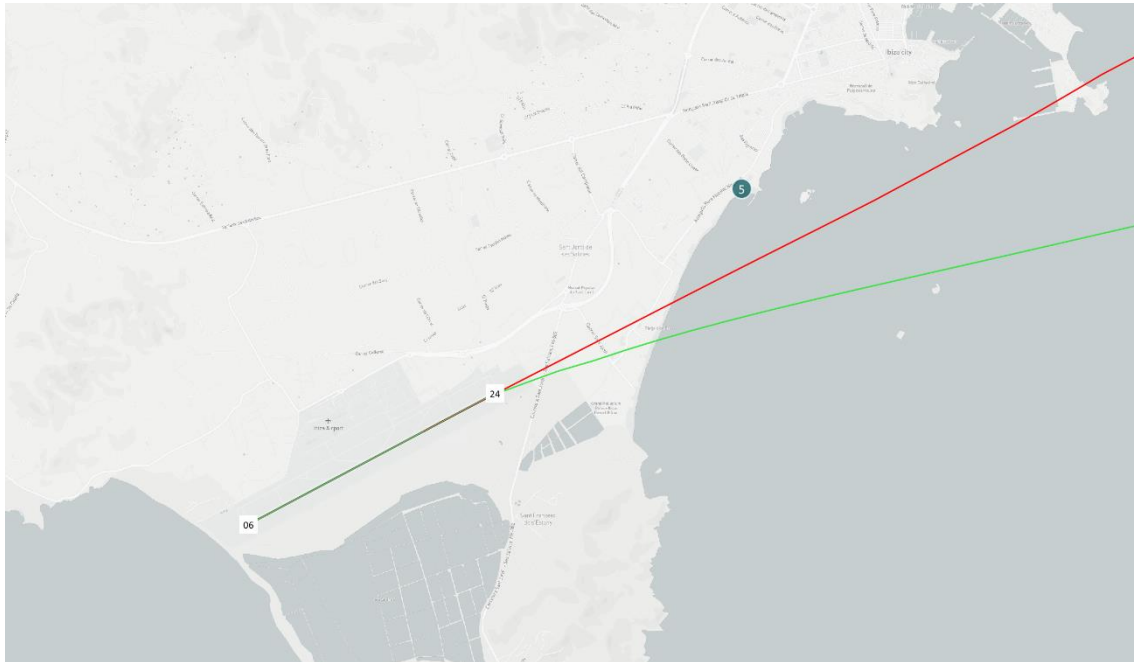
Este terminal está instalado en la azotea del Hotel Ibiza Twiins (Avenida Pere Matutes Noguera – Ibiza), a 3,2 km de la cabecera 24. Es el terminal más alejado de la infraestructura aeroportuaria.

Principalmente se ve afectado por las operaciones de aterrizaje en configuración Oeste (cabecera 24) y por las operaciones de despegue en configuración Este (cabecera 06).

El mapa incluido a continuación muestra la ubicación del terminal respecto al aeropuerto y a las rutas nominales de despegue y aterrizaje más cercanas:

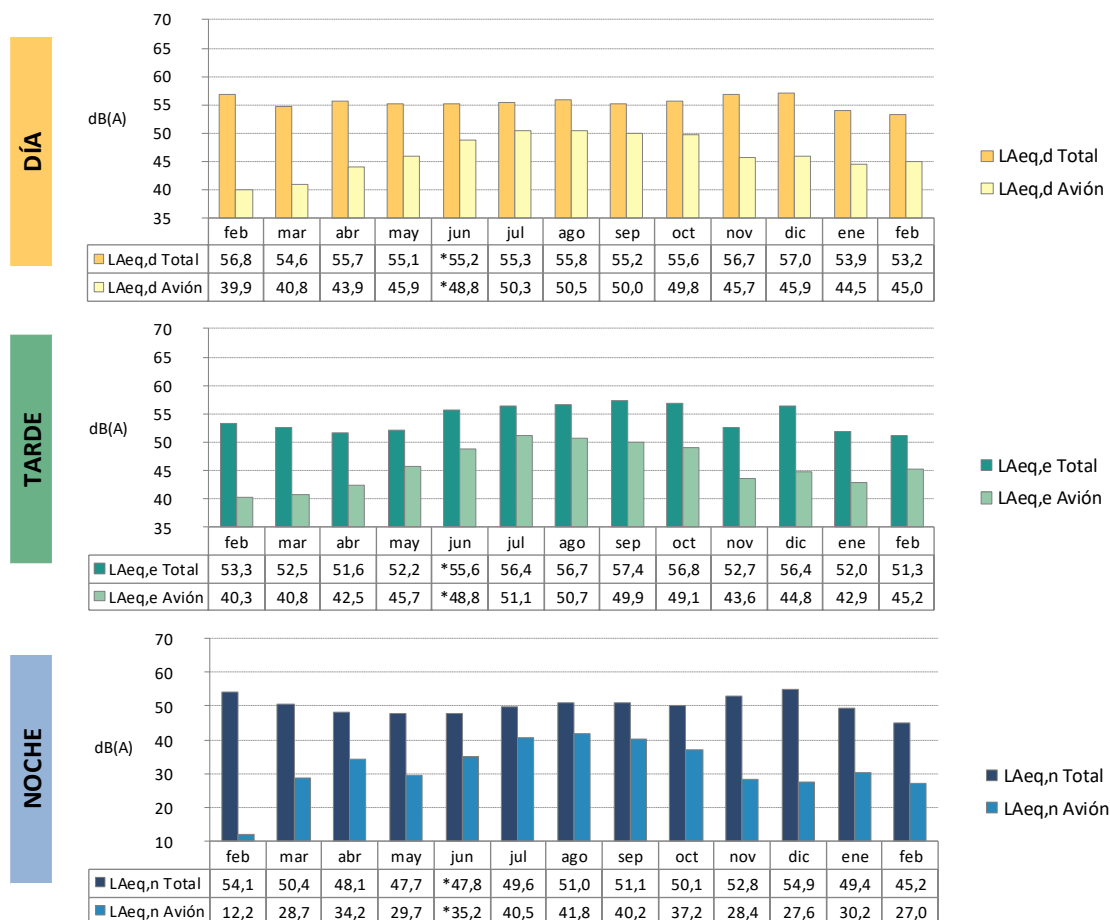
TMR 5: Hotel Ibiza Twiins (Sirenis Hotels)

Se observa que el  $L_{Aeq}$  Avión ha disminuido en periodo noche, esto es debido a un menor número de sobrevuelos de operaciones de emergencia en las cercanías del TMR.

Los datos marcados con \* han sido calculados con una disponibilidad de datos inferior al 70%. La disponibilidad de datos es inferior al 70% en el mes de junio de 2021 debido a la verificación periódica del terminal.

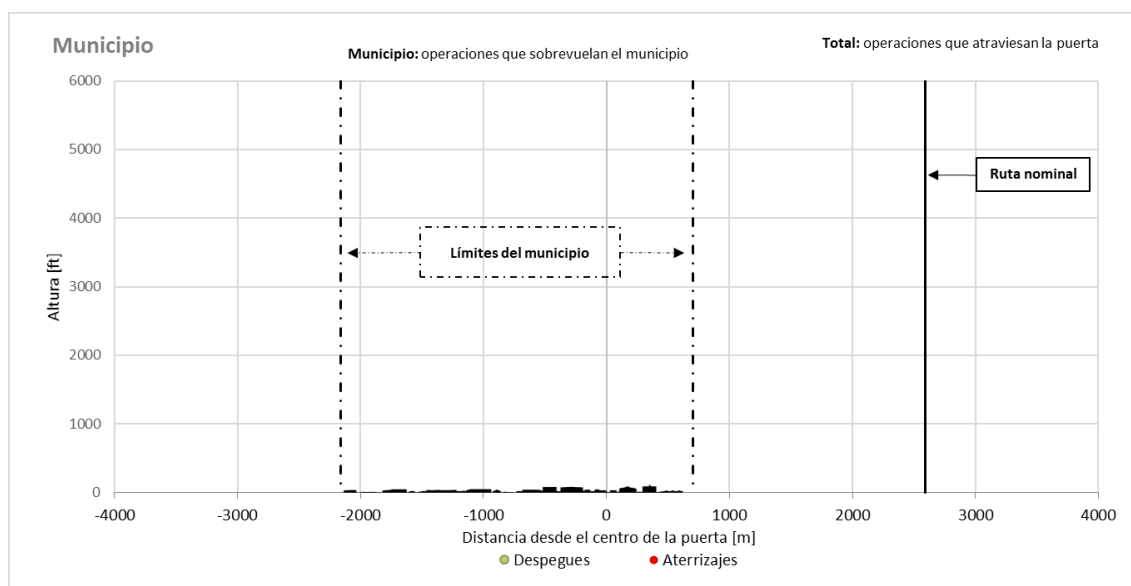
Para facilitar el análisis de la dispersión vertical y horizontal que se puede estar registrando en las rutas definidas, se representan gráficamente las aeronaves que han atravesado un plano vertical (puerta) en el mes de referencia.

- La dispersión vertical de las trayectorias. En el eje de ordenadas se muestra la altura de paso de las aeronaves (ft).
- La dispersión horizontal de las trayectorias. El municipio queda representado entre las dos líneas negras de puntos verticales.
- En la parte superior se expresan los valores:
  - Total: número total de operaciones que han atravesado la puerta.
  - Municipio: número de operaciones que han atravesado el municipio.
- En los casos en que una ruta nominal queda en las proximidades del municipio, se ha representado como una línea negra vertical.

En el siguiente gráfico se pueden comprobar cada uno de los elementos mencionados anteriormente:
