INFORME MENSUAL DE RUIDO

Aeropuerto de Bilbao

MAYO 2022

Código ref. EVS_9617_BIO_02A_05_2022_Vs1

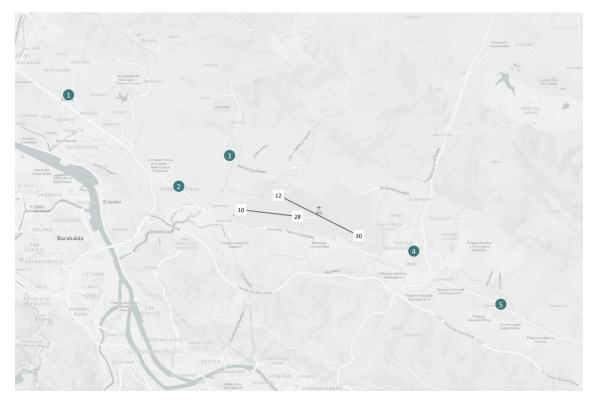
El SIRBIO cuenta con un total de 5 TMR públicos ubicados en el entorno próximo al aeropuerto. En este apartado se detallan los resultados obtenidos en cada uno de los TMR.

MUNICIPIO	TMR	LOCALIZACIÓN
Leioa	1	Ayuntamiento
Erandio	2	Cementerio
Loiu	3	Ayuntamiento
Derio	4	Casa de Cultura
Zamudio	5	Colegio Público

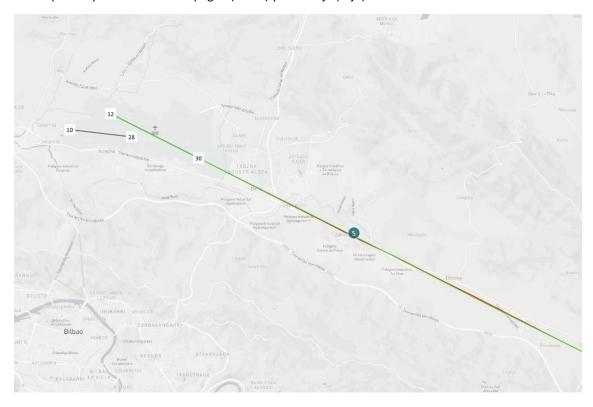
El TMR5 - Zamudio se encuentra situado de forma permanente en la azotea del colegio público de Zamudio, en c/Arteaga Auzoa Auzunea 42, la zona sureste del aeropuerto (cabeceras 30 y 28). El TMR se encuentra a 4585m del ARP. El mapa incluido a continuación muestra la ubicación del terminal respecto al aeropuerto y a las rutas de despegue (verde) y aterrizaje (rojo) más cercanas:

Este TMR5 registra las operaciones de aterrizaje en la cabecera 30 en configuración Oeste (más habituales) y las operaciones de despegue por cabecera 12 en configuración Este. Está situado en la zona sureste del aeropuerto.

La zona presenta un nivel de ruido de fondo bajo, aunque en periodos concretos del día, aumenta considerablemente, ya que se encuentra en un colegio infantil. Se aprecian notables aumentos en los niveles de ruido de fondo en los tramos de más actividad exterior del colegio como el recreo, las horas de entrada y salida o las actividades deportivas al aire libre, por lo demás no presenta ninguna otra fuente de ruido no aeronáutico.

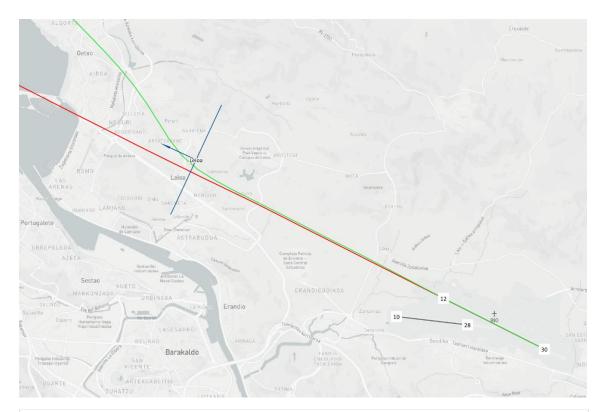
5.1. Leioa

A continuación, se muestra la dispersión vertical y horizontal registrada durante el mes bajo estudio en los siguientes municipios:
