INFORME MENSUAL DE RUIDO

Aeropuerto de Ibiza
MAYO 2022

Código ref. EVS_9617_IBZ_02A_05_2022_Vs1

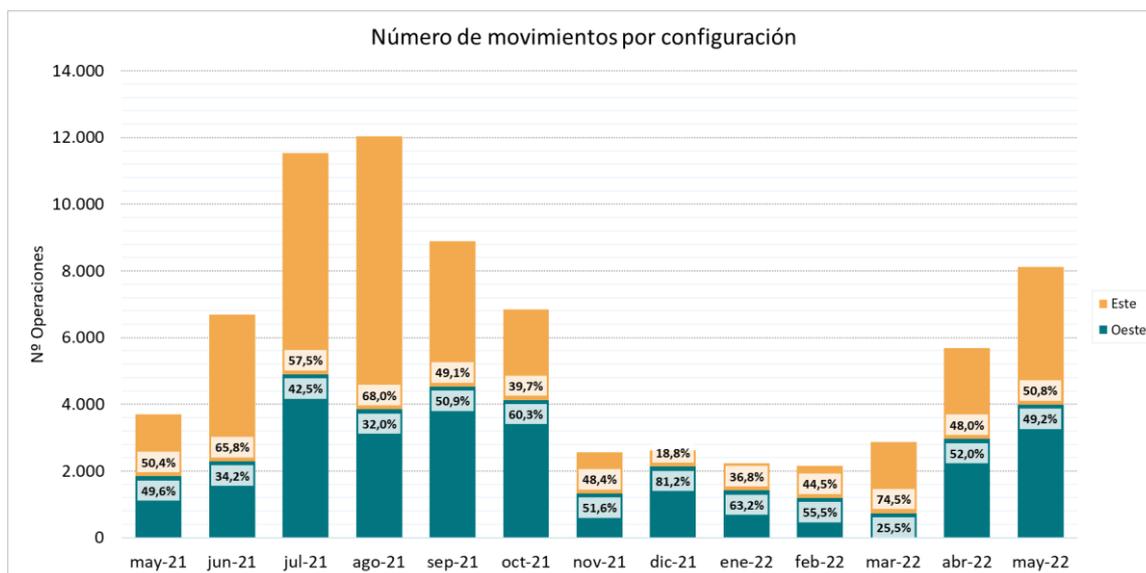
A continuación, se muestra la evolución de los últimos 13 meses en número de movimientos según la configuración:

Respecto a su evaluación en los últimos trece meses, se puede destacar lo siguiente:

- La configuración preferente Oeste ha sido la más utilizada en los meses de septiembre a diciembre de 2021, y en enero, febrero y abril de 2022. La configuración Este ha predominado en los meses de mayo a agosto de 2021 y en los meses de marzo y mayo de 2022.
- El número de operaciones en el mes de mayo de 2022 ha sido superior a los meses anteriores, desde septiembre de 2021.

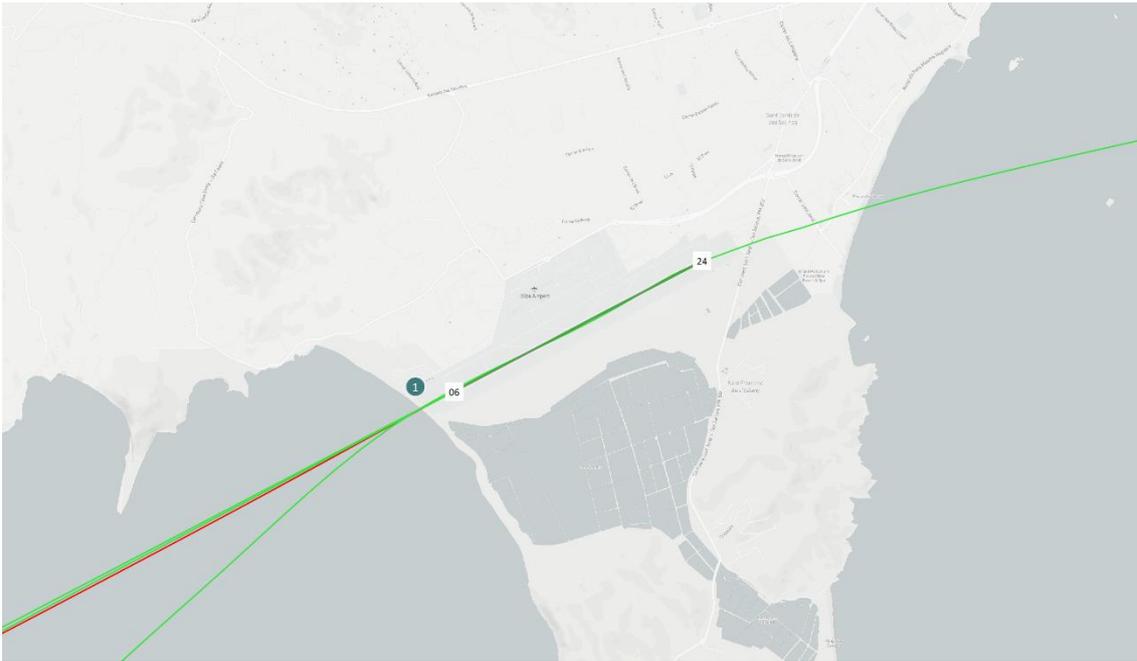
El TMR 1 es el único terminal instalado en el interior del recinto aeroportuario y se encuentra situado a 400 metros de la cabecera 06.

Este TMR resulta principalmente afectado por las operaciones de despegue en ambas configuraciones y por las operaciones de aterrizajes en configuración Este (cabecera 06).

El mapa incluido a continuación muestra la ubicación del terminal:

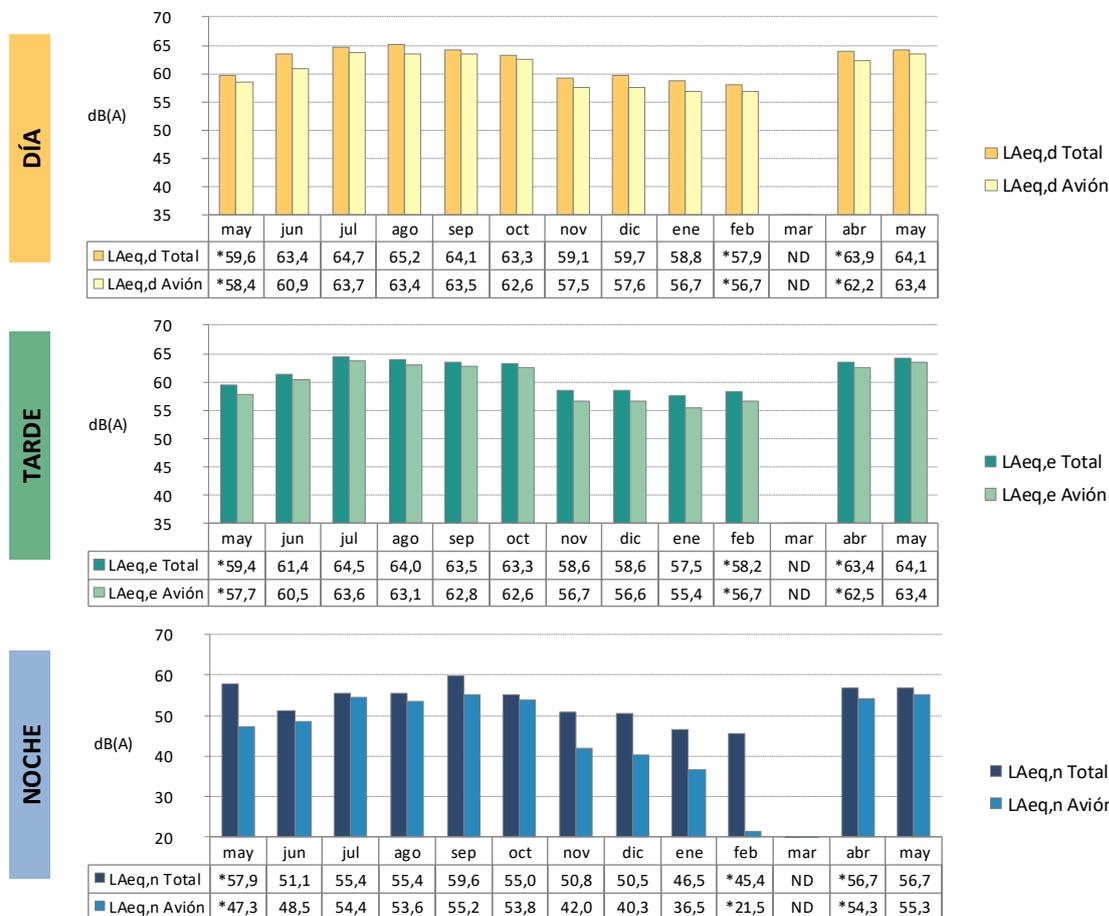
TMR 1: Cabecera 06

Mayo 2021 – Mayo 2022

Los datos marcados con * han sido calculados con una disponibilidad de datos inferior al 70%. La disponibilidad de datos es inferior al 70% en el mes de mayo de 2021 debido a la verificación periódica del terminal y en el mes de febrero y abril de 2022 a causa de una incidencia técnica y posterior verificación periódica.

ND: No hay datos. Este terminal permaneció inactivo durante el mes de marzo de 2022 a causa de una incidencia técnica.

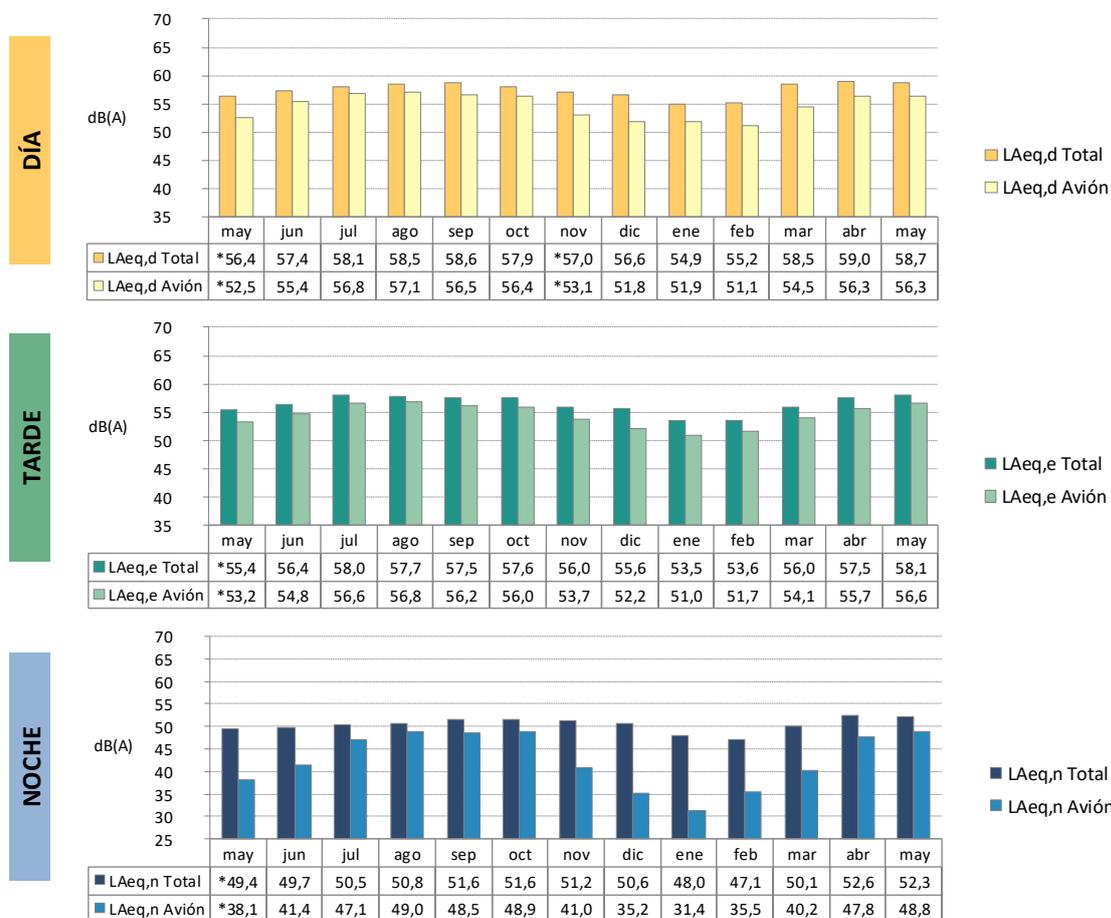
TMR 2: Cementerio Sant Francesc

Mayo 2021 – Mayo 2022

Los datos marcados con * han sido calculados con una disponibilidad de datos inferior al 70%. La disponibilidad de datos es inferior al 70% en el mes de mayo de 2021 debido a la verificación periódica del terminal, y en el periodo día de noviembre de 2021 debido a una incidencia técnica en la ubicación del terminal.

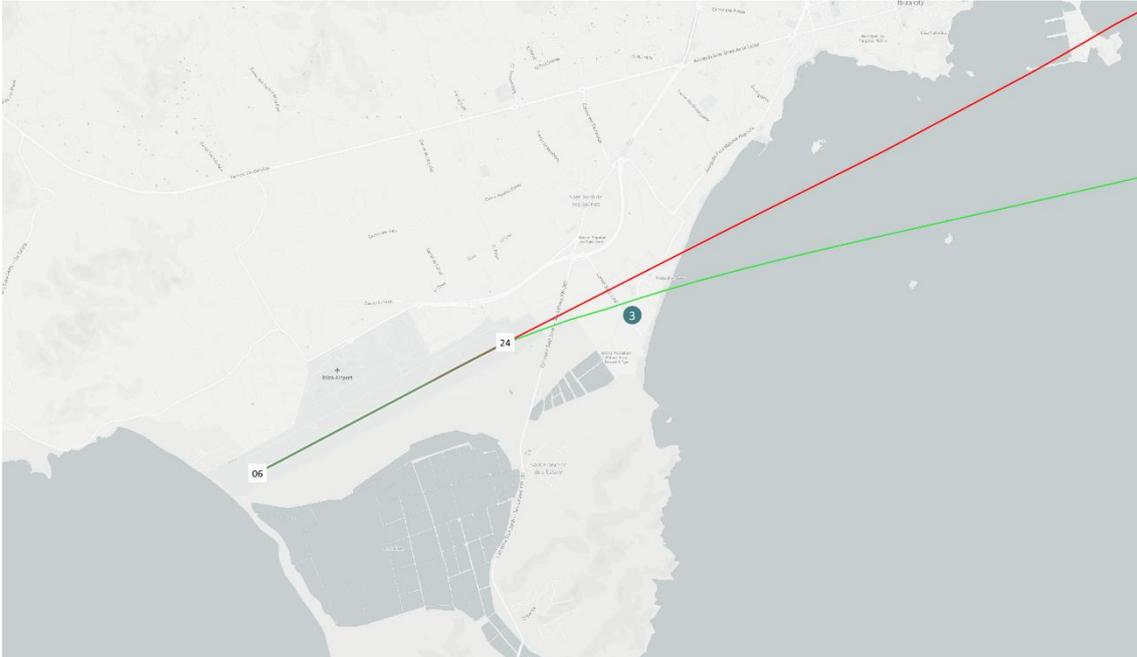
Este terminal se encuentra instalado en la terraza del Hotel Fergus Style Bahamas, en la carretera de Platja d'en Bossa. La distancia entre el terminal y la cabecera 24 es de 1,3 km.

Resulta afectado por las operaciones de despegue en configuración Este (cabecera 06) y por las operaciones de aterrizaje en configuración Oeste (cabecera 24).

El mapa incluido a continuación muestra la ubicación del terminal respecto al aeropuerto y a las rutas nominales de despegue y aterrizaje más cercanas

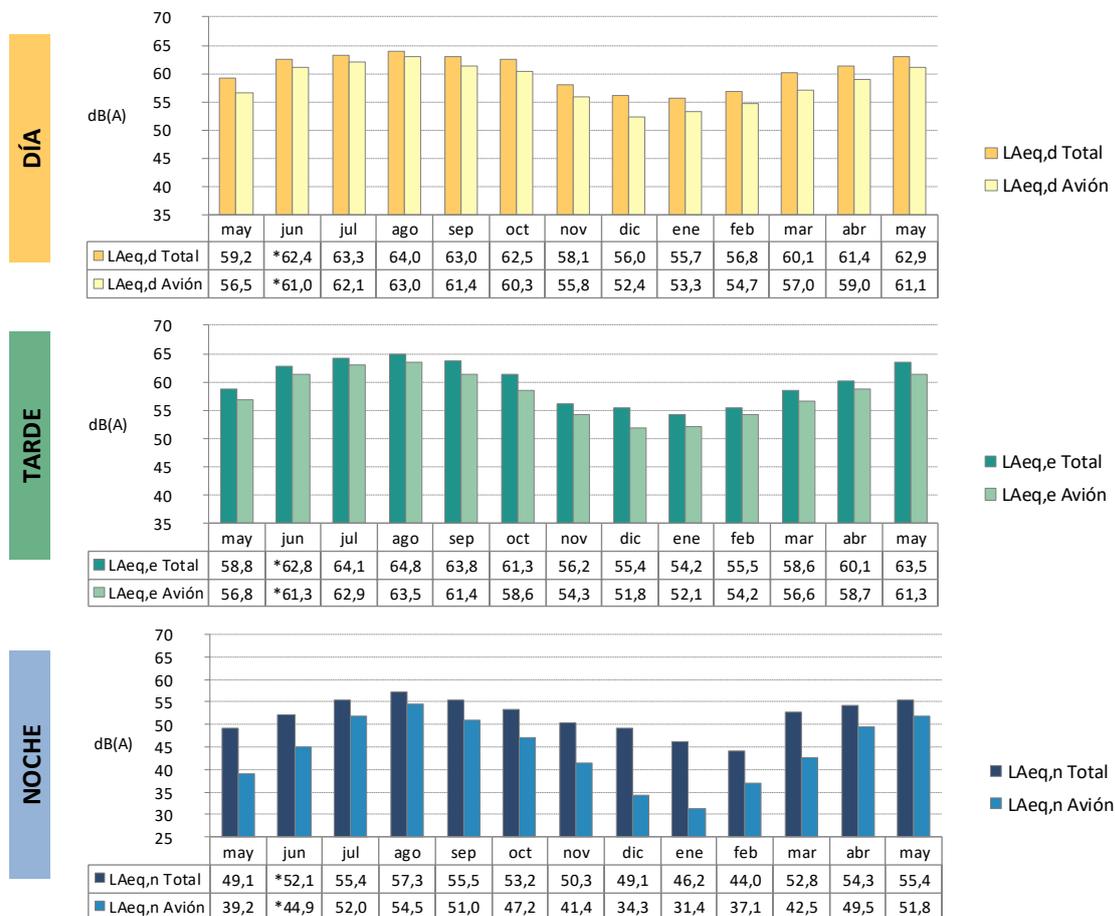
TMR 3: Hotel Fergus

Mayo 2021 – Mayo 2022

Los datos marcados con * han sido calculados con una disponibilidad de datos inferior al 70%. La disponibilidad de datos es inferior al 70% en el mes de junio de 2021 debido a la verificación periódica del terminal.

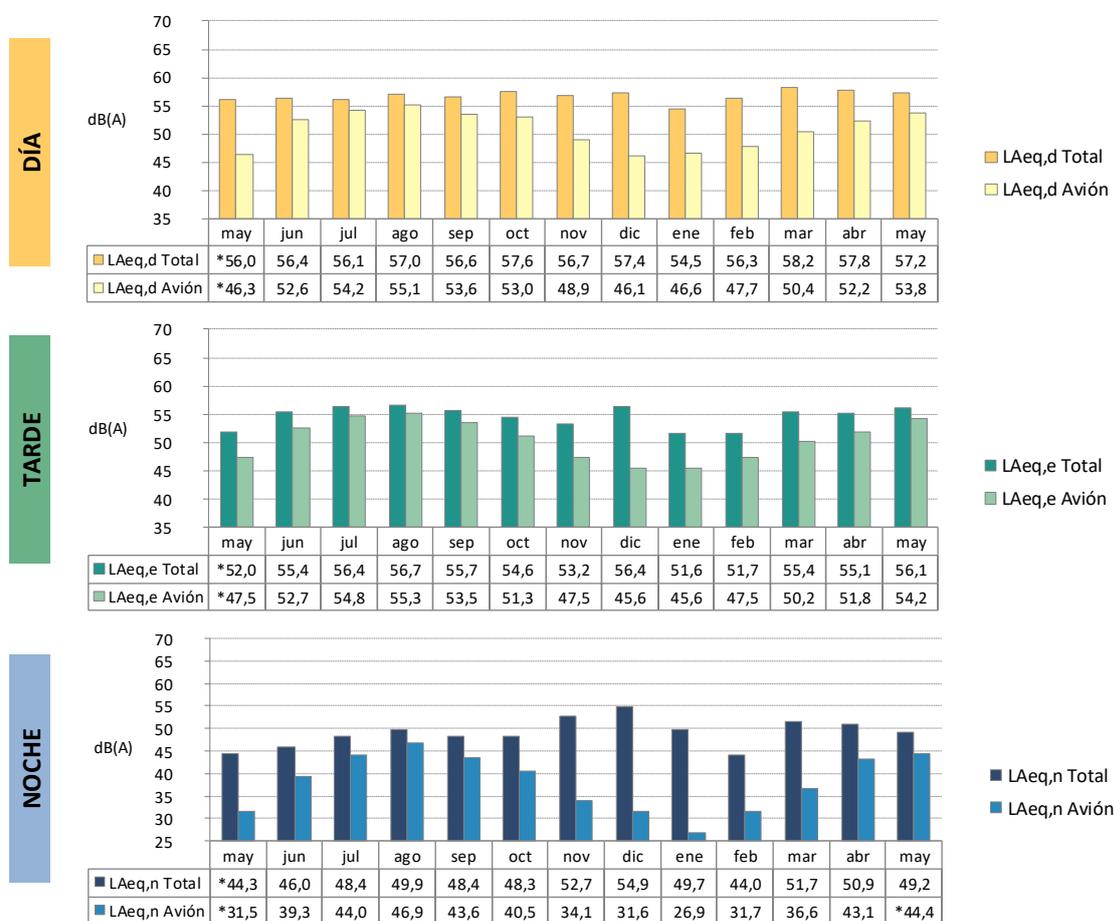
TMR 4: CEIP Sant Jordi

Mayo 2021 – Mayo 2022

Los datos marcados con * han sido calculados con una disponibilidad de datos inferior al 70%. La disponibilidad de datos es inferior al 70% en el mes de mayo de 2021 debido a la verificación periódica del terminal, y en el periodo nocturno de mayo de 2022 debido a la verificación periódica del terminal y ruido de fondo.

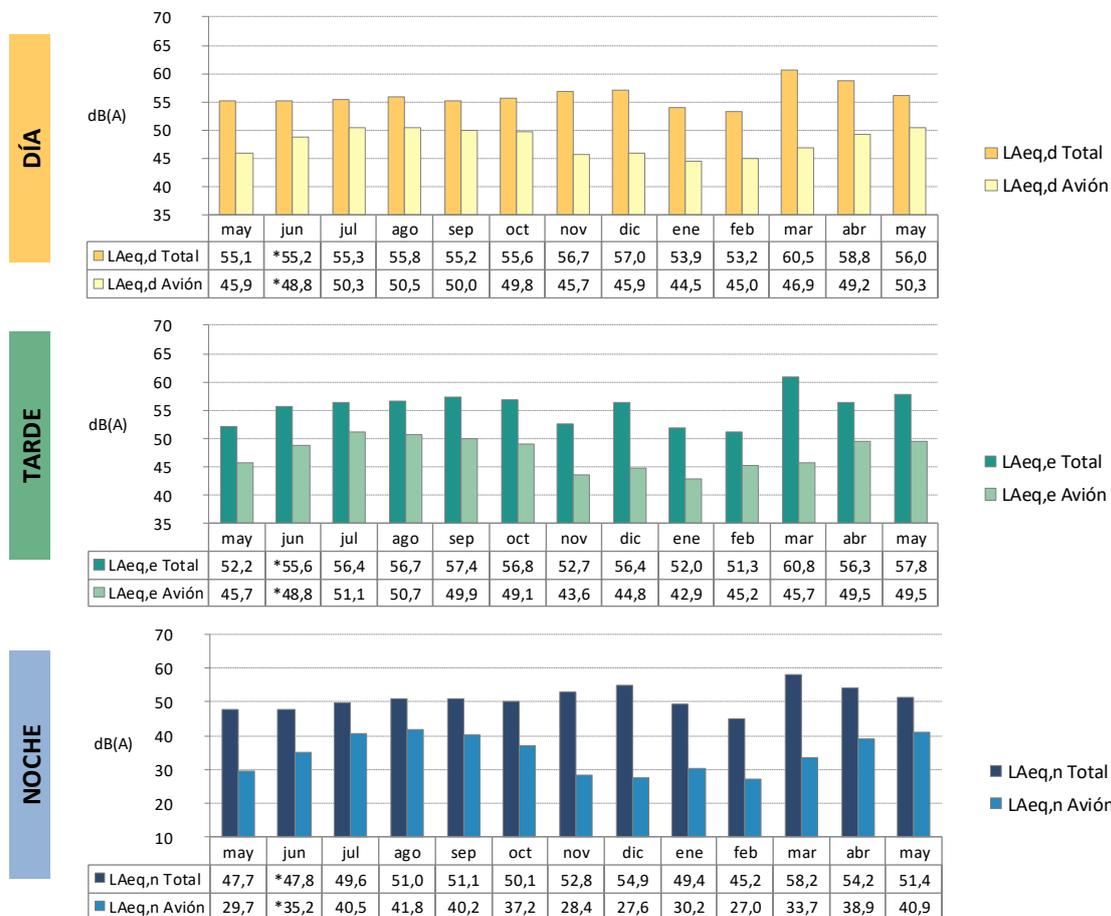
TMR 5: Hotel Ibiza Twiins (Sirenis Hotels)

Mayo 2021 – Mayo 2022

Los datos marcados con * han sido calculados con una disponibilidad de datos inferior al 70%. La disponibilidad de datos es inferior al 70% en el mes de junio de 2021 debido a la verificación periódica del terminal.

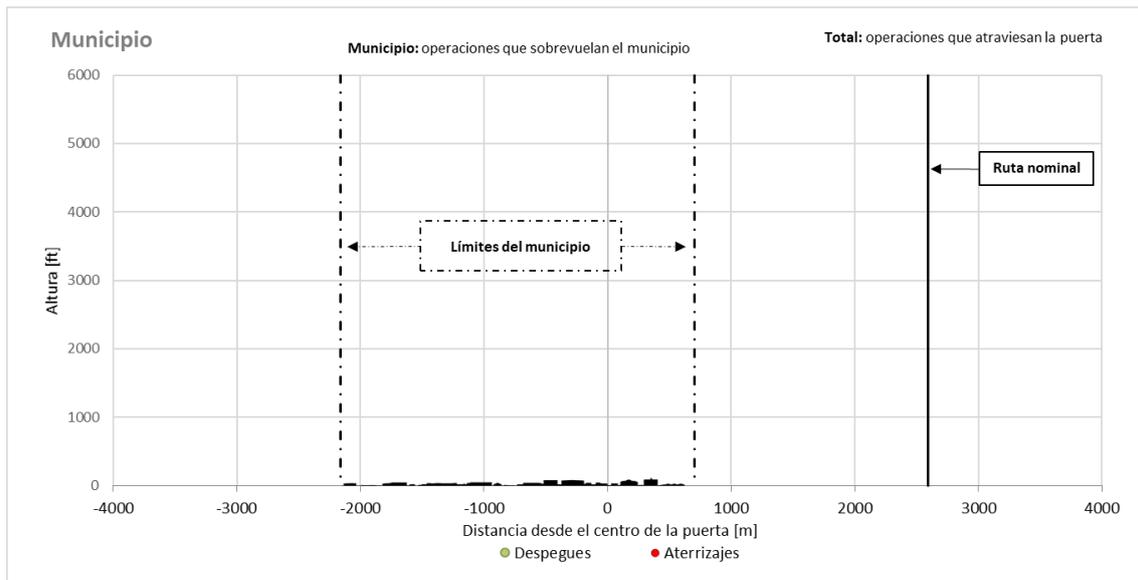
Para facilitar el análisis de la dispersión vertical y horizontal que se puede estar registrando en las rutas definidas, se representan gráficamente las aeronaves que han atravesado un plano vertical (puerta) en el mes de referencia.

- La dispersión vertical de las trayectorias. En el eje de ordenadas se muestra la altura de paso de las aeronaves (ft).
- La dispersión horizontal de las trayectorias. El municipio queda representado entre las dos líneas negras.
- En la parte superior se expresan los valores:
 - Total: número total de operaciones que han atravesado la puerta.
 - Municipio: número de operaciones que han atravesado el municipio.
- En los casos en que una ruta nominal queda en las proximidades del municipio, se ha representado como una línea negra vertical.

En el siguiente gráfico se pueden comprobar cada uno de los elementos mencionados anteriormente:

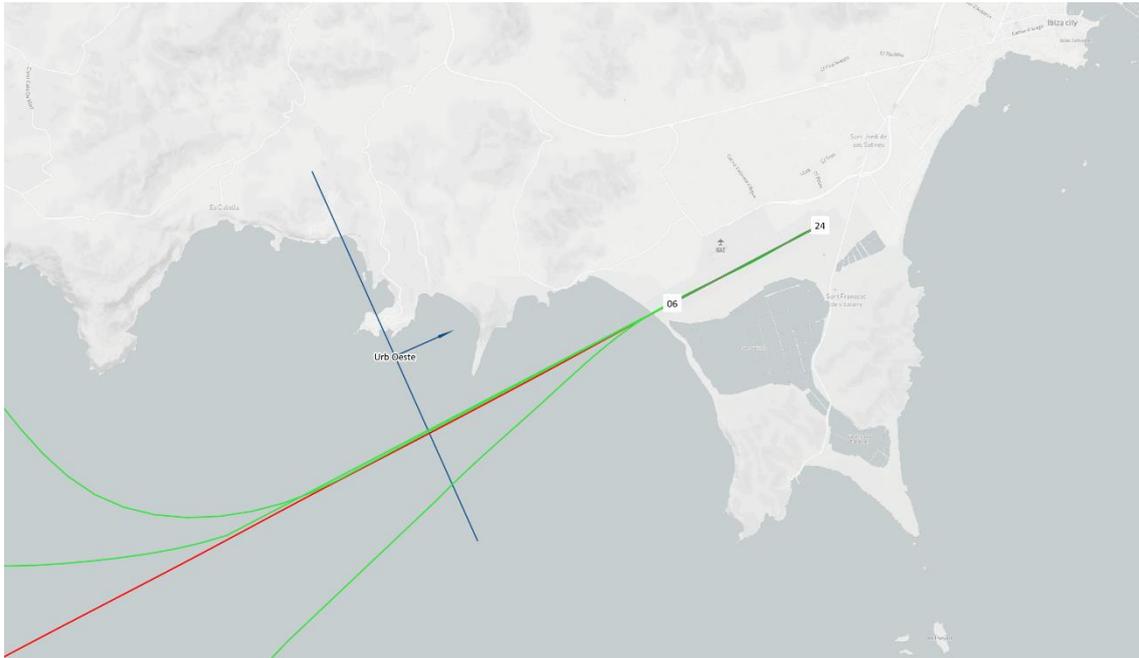
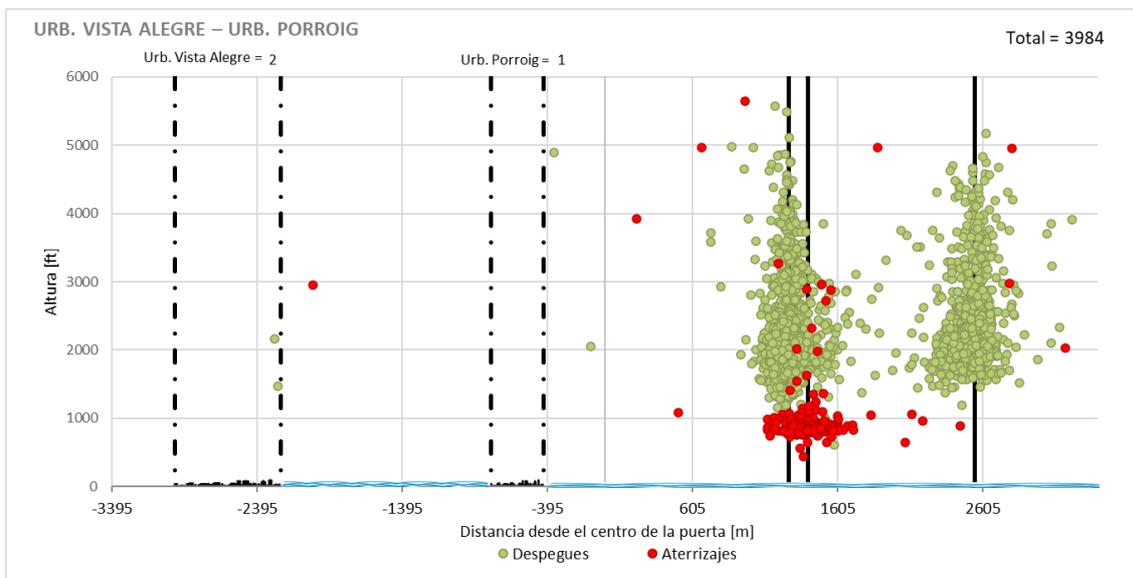
5.1. Urb. Vista Alegre – Urb. Porroig

A continuación, se muestra la dispersión vertical y horizontal registrada durante el mes bajo estudio en las siguientes áreas de estudio:
