INFORME MENSUAL DE RUIDO

Aeropuerto de Málaga –
Costa del Sol

JUNIO 2022

Código ref. EVS_9617_AGP_02A_06_2022_Vs1

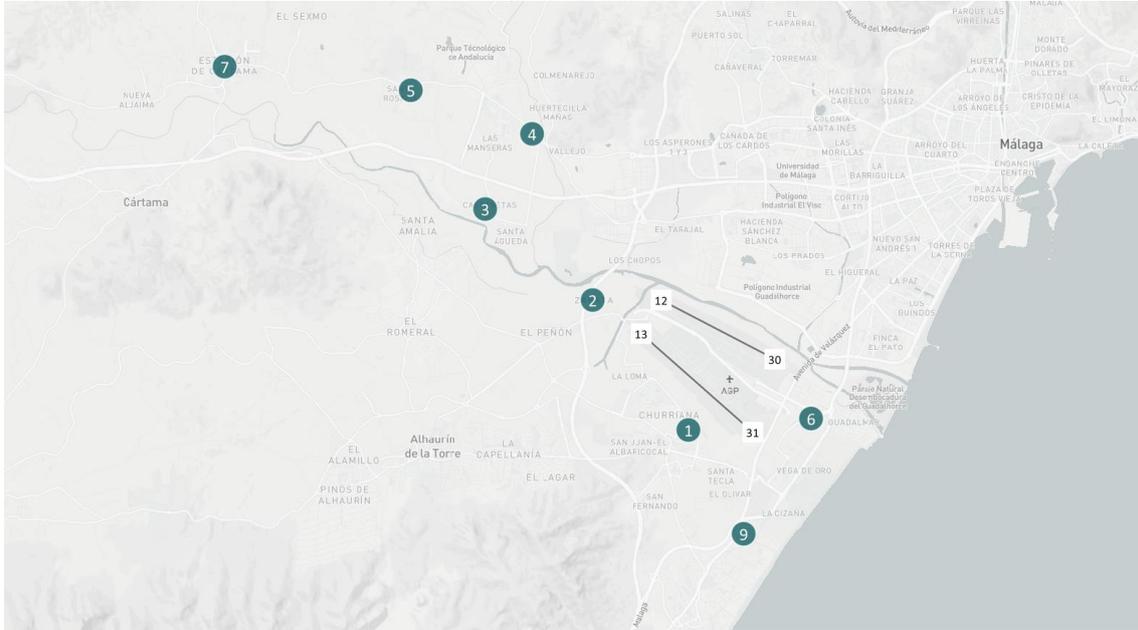
El SIRAGP cuenta con un total de 8 TMR públicos ubicados en el entorno próximo al aeropuerto. En este apartado se detallan los resultados obtenidos en cada uno de los TMR.

MUNICIPIO	TMR	LOCALIZACIÓN
Málaga	1	Churrigana
Alhaurín de la Torre	2	Barriada Zapata
Málaga	3	Las Castañetas
	4	Campanillas
	5	Sta. Rosalía
	6	San Julián
Cártama	7	Estación de Cártama
Torremolinos	9	Los Álamos

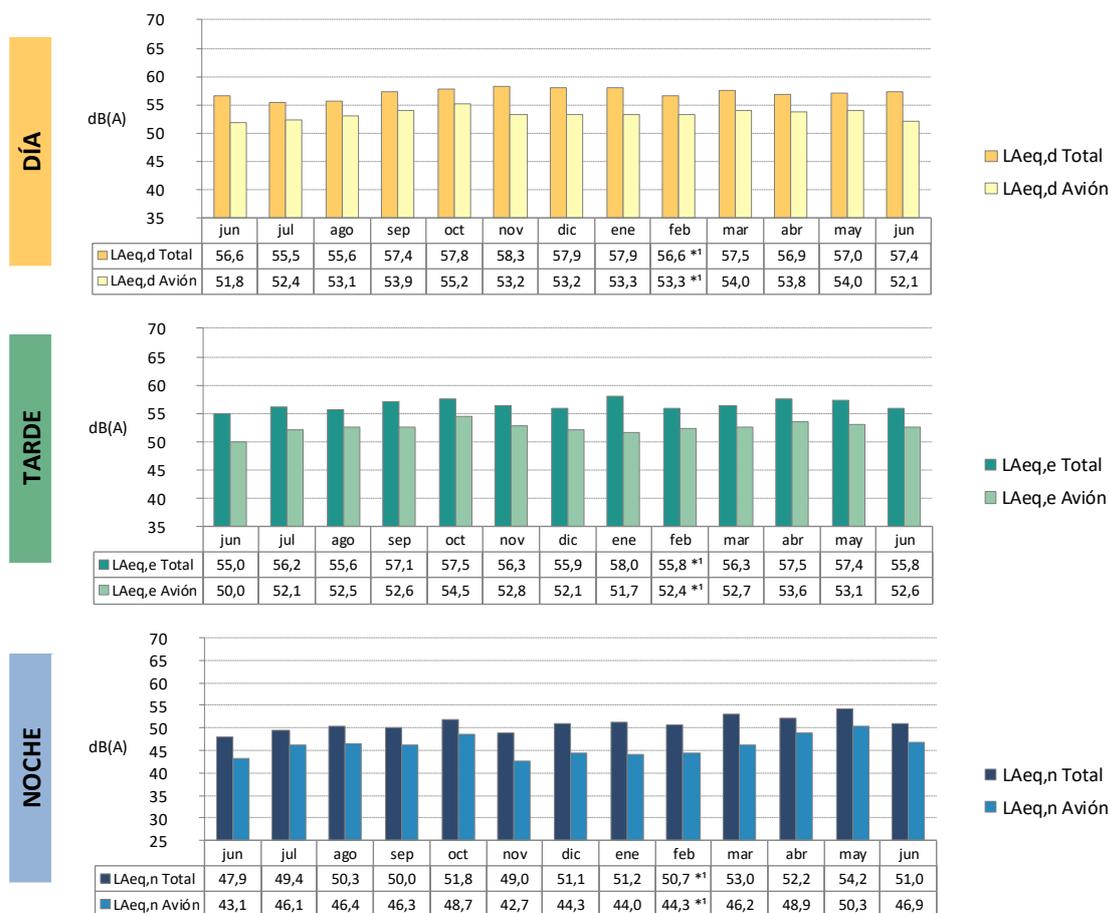
TMR 1: Churriana

Junio 2021 – Junio 2022

La disponibilidad de datos es inferior al 70% en el mes de febrero de 2022 debido a la verificación periódica del terminal.

El TMR 1 se encuentra instalado en la azotea de la Biblioteca Municipal José Moreno Villa en la población de Churriana, ubicación próxima a la infraestructura aeroportuaria.

Este terminal no se encuentra afectado por sobrevuelo directo en ninguna de las configuraciones operativas del aeropuerto, lo que implica que los niveles de ruido avión serán menores que en otros TMR. Sin embargo, el tráfico aéreo que opera según reglas de vuelo visual, en ocasiones, sí sobrevuela dicho casco urbano.

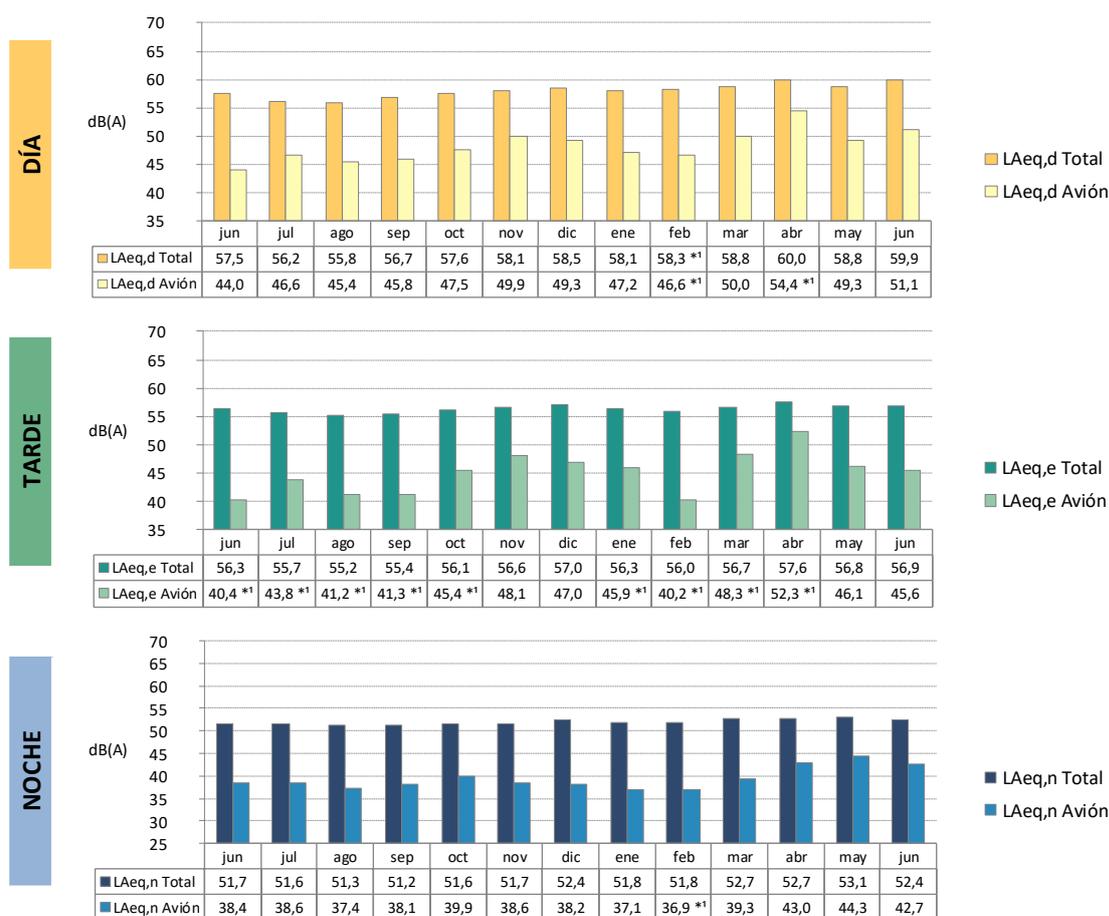
TMR 4: Campanillas

Junio 2021 – Junio 2022

La disponibilidad de datos es inferior al 70% en el mes de febrero de 2022 debido a la verificación periódica del terminal y a ruido de fondo. En los meses de junio, julio, agosto, septiembre, octubre de 2021, enero, marzo y abril de 2022 es debido a ruido de fondo.

El TMR 4 se encuentra instalado en la azotea del Colegio Público Francisco de Quevedo en la población de Campanillas. Debido a su ubicación, este terminal no es sobrevolado de forma directa por las aeronaves, de modo que los niveles de ruido avión serán más bajos que otros TMR.

La configuración operativa en la que se miden los niveles de ruido más altos es la configuración Norte debido a los despegues tanto por pista 30 como por pista 31.

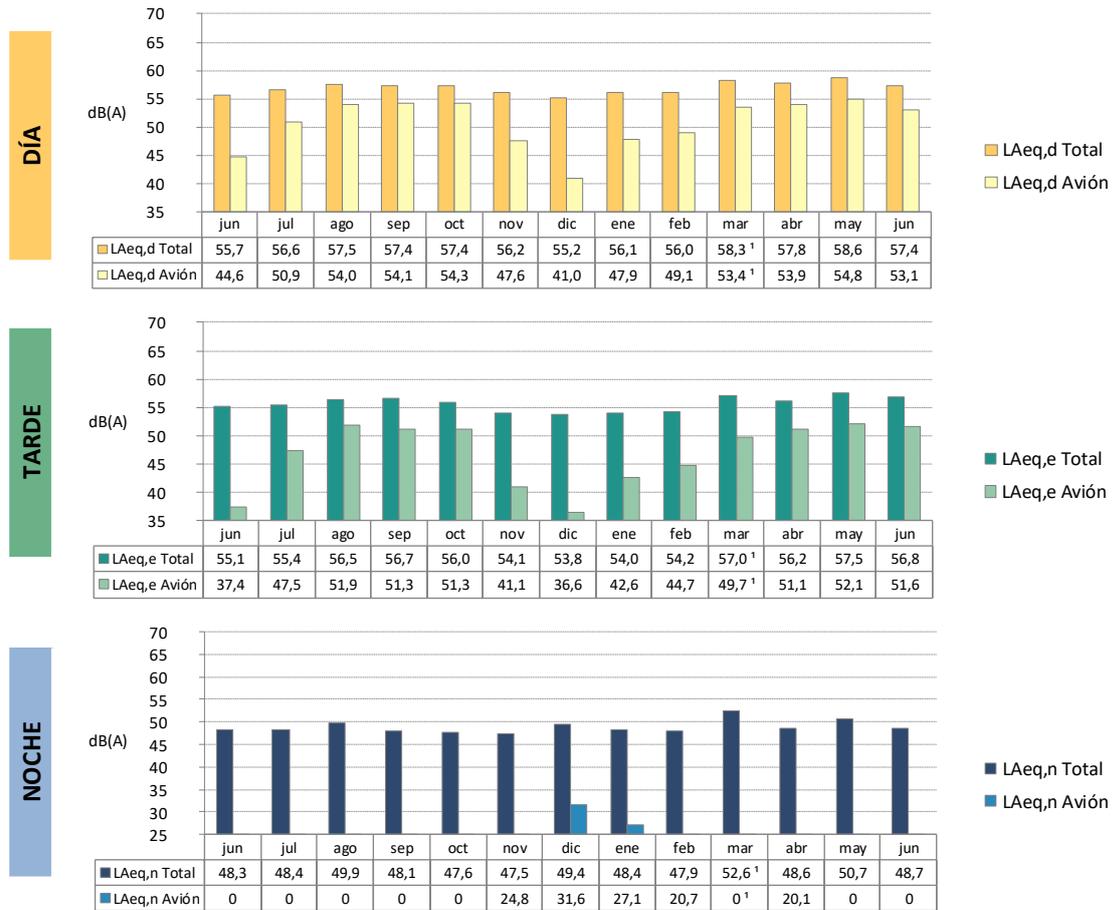
TMR 7: Estación de Cártama*

Junio 2021 – Junio 2022

La disponibilidad de datos es inferior al 70% en el mes de marzo de 2022 debido a la verificación periódica del terminal.

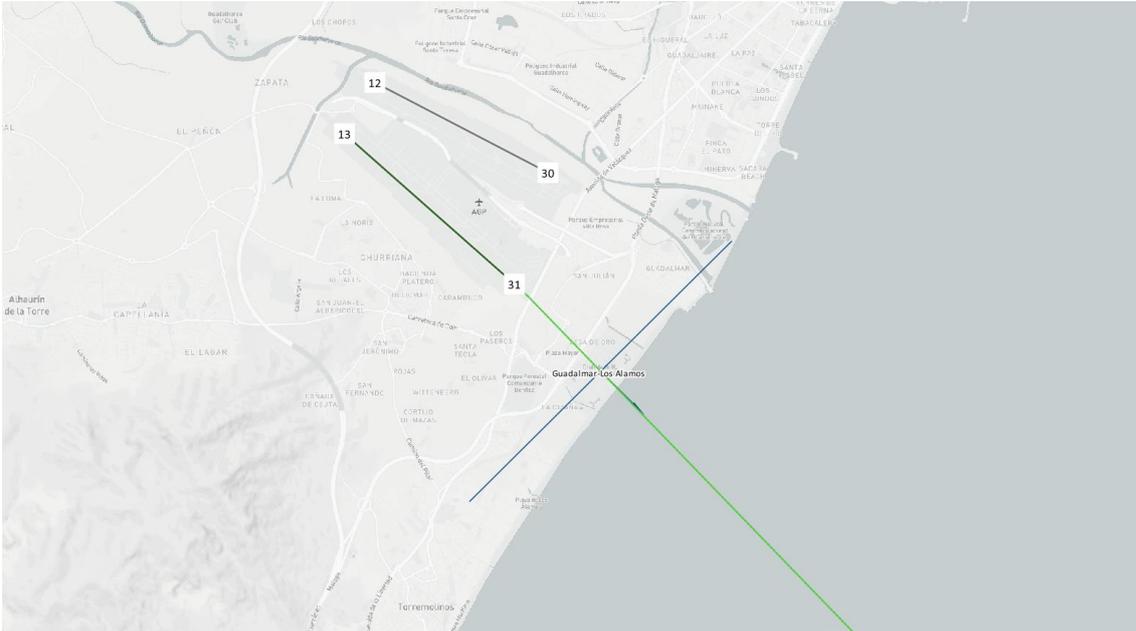
5.2. Guadalmar – Los Álamos

En el gráfico superior, las rutas de despegue y aterrizaje son coincidentes en el tramo mostrado.
