# INFORME MENSUAL DE RUIDO

# Aeropuerto de Ibiza JUNIO 2022

Código ref. EVS\_9617\_IBZ\_02A\_06\_2022\_Vs1

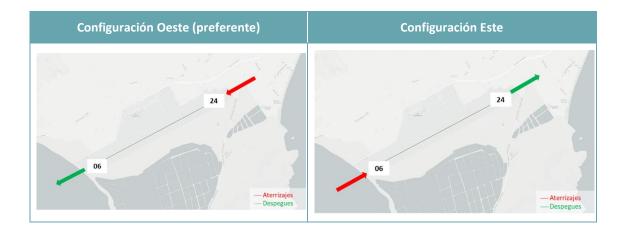
Tal y como queda recogido en el AIP, la cabecera 24, por motivos medioambientales, será la preferente siempre que la componente de viento en cola no exceda de 5 kt en pista seca, o pista mojada con acción de frenado buena.

El Aeropuerto de Ibiza tiene establecidos los siguientes horarios de operación:

- Verano (desde el último domingo de marzo): H24.
- Invierno:
  - Hasta 31 octubre: H24.
  - Desde 1 de noviembre: de 07:30h a 23:59h.

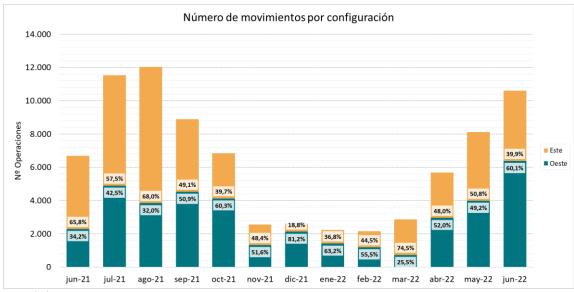
A continuación, se muestra la evolución de los últimos 13 meses en número de movimientos según la configuración:

Respecto a su evaluación en los últimos trece meses, se puede destacar lo siguiente:

- La configuración preferente Oeste ha sido la más utilizada en los meses de septiembre a diciembre de 2021, y en los meses de enero, febrero, abril y junio de 2022.
- La configuración Este ha predominado en los meses de junio a agosto de 2021 y en los meses de marzo y mayo de 2022.
- El número de operaciones en el mes de junio de 2022 ha sido superior a los meses anteriores, desde septiembre de 2021.

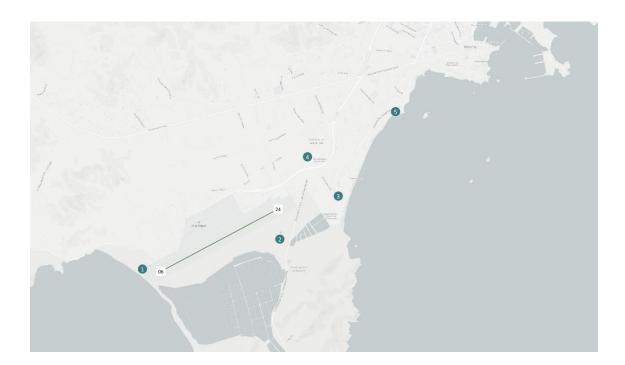
El SIRIBZ cuenta con un total de 5 TMR públicos ubicados en el entorno próximo al aeropuerto. En este apartado se detallan los resultados obtenidos en cada uno de los TMR.

MUNICIPIO	TMR	LOCALIZACIÓN
Sant Josep de sa Talaia	1	Cabecera 06
	2	Cementerio Sant Francesc
	3	Hotel Fergus
	4	CEIP Sant Jordi
Ibiza	5	Hotel Ibiza Twiins (Sirenis Hotels)

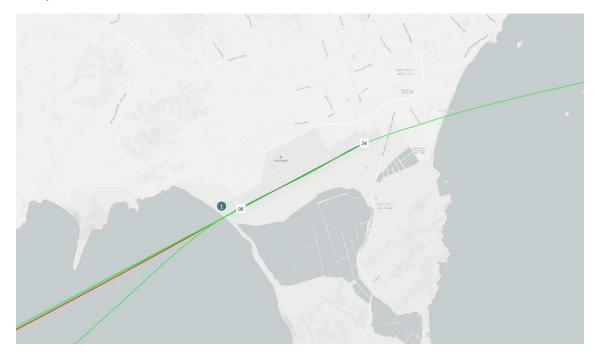
### TMR 1: Cabecera 06

El TMR 1 es el único terminal instalado en el interior del recinto aeroportuario y se encuentra situado a 400 metros de la cabecera 06.

Este TMR resulta principalmente afectado por las operaciones de despegue en ambas configuraciones y por las operaciones de aterrizajes en configuración Este (cabecera 06).

El mapa incluido a continuación muestra la ubicación del terminal:

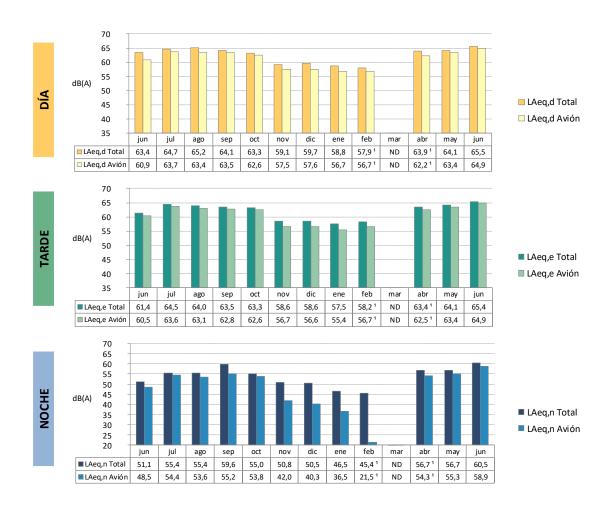
Junio 2021 - Junio 2022

Los datos marcados con <sup>1</sup> han sido calculados con una disponibilidad de datos inferior al 70%. La disponibilidad de datos es inferior al 70% en el mes de febrero y abril de 2022 a causa de una incidencia técnica y posterior verificación periódica del terminal.

ND: No hay datos. Este terminal permaneció inactivo durante el mes de marzo de 2022 a causa de una incidencia técnica.

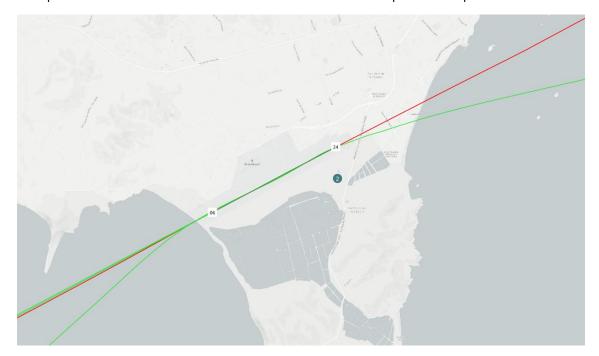
#### TMR 2: Cementerio Sant Francesc

Este terminal está instalado en el cementerio de Sant Francesc de S'Estany, núcleo que pertenece al municipio de Sant Josep de Sa Talaia. El TMR se localiza paralelo a la pista y a 600 m de la cabecera 24.

Resulta principalmente afectado por las operaciones de despegue en ambas configuraciones y por las operaciones de aterrizajes en configuración Oeste (cabecera 24). Debido a su proximidad a la pista, también puede registrar aterrizajes en configuración Este (cabecera 06).

El mapa incluido a continuación muestra la ubicación del terminal respecto al aeropuerto:

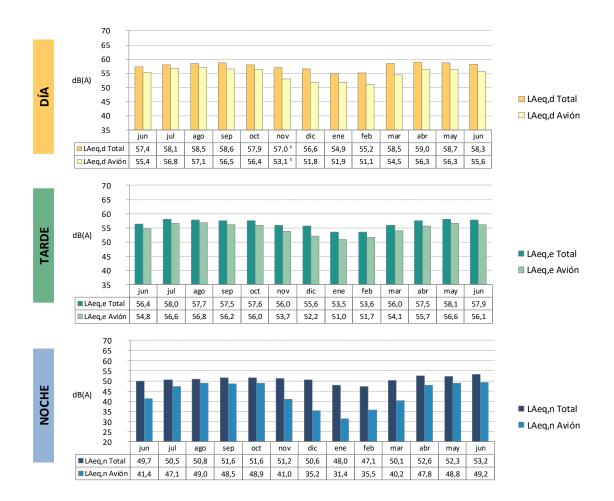
Junio 2021 – Junio 2022

Los datos marcados con <sup>1</sup> han sido calculados con una disponibilidad de datos inferior al 70%. La disponibilidad de datos es inferior al 70% en el periodo día de noviembre de 2021 debido a una incidencia técnica en la ubicación del terminal.

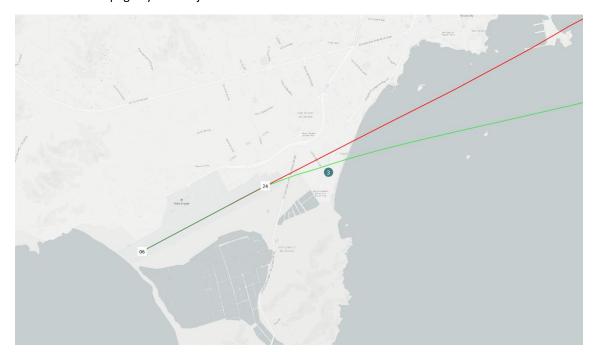
### TMR 3: Hotel Fergus

Este terminal se encuentra instalado en la terraza del Hotel Fergus Style Bahamas, en la carretera de Platja d'en Bossa. La distancia entre el terminal y la cabecera 24 es de 1,3 km.

Resulta afectado por las operaciones de despegue en configuración Este (cabecera 06) y por las operaciones de aterrizaje en configuración Oeste (cabecera 24).

El mapa incluido a continuación muestra la ubicación del terminal respecto al aeropuerto y a las rutas nominales de despegue y aterrizaje más cercanas

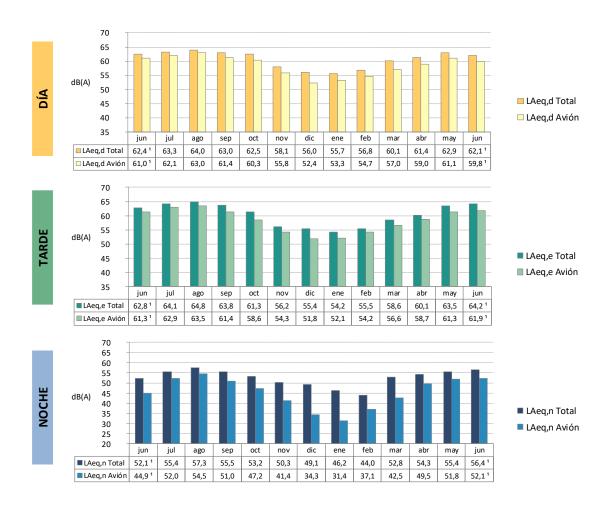
Junio 2021 – Junio 2022

Los datos marcados con <sup>1</sup> han sido calculados con una disponibilidad de datos inferior al 70%. La disponibilidad de datos es inferior al 70% en el mes de junio de 2021 debido a la verificación periódica del terminal, y en junio de 2022 debido a la verificación periódica y ruido de fondo.

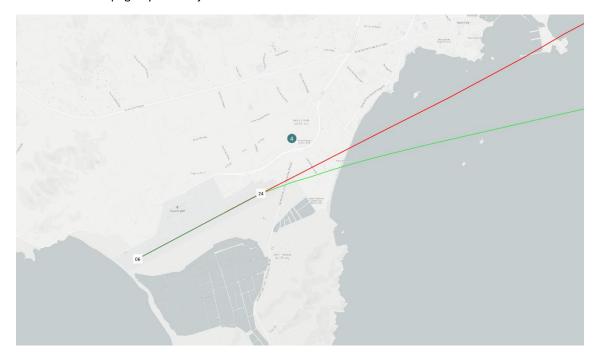
#### TMR 4: CEIP Sant Jordi

Este terminal se encuentra instalado en el CEIP Sant Jordi (Sant Jordi de ses Salines), dentro del municipio de Sant Josep de sa Talaia. Está situado a una distancia de 1,25 km de la cabecera 24.

Principalmente se ve afectado por las operaciones de aterrizaje en configuración Oeste (cabecera 24) y por las operaciones de despegue en configuración Este (cabecera 06).

En términos generales, presenta un nivel de ruido de fondo bajo. Sin embargo, durante las horas de recreo del colegio, el nivel se ve incrementado.

El mapa incluido a continuación muestra la ubicación del terminal respecto al aeropuerto y a las rutas nominales de despegue y aterrizaje más cercanas:

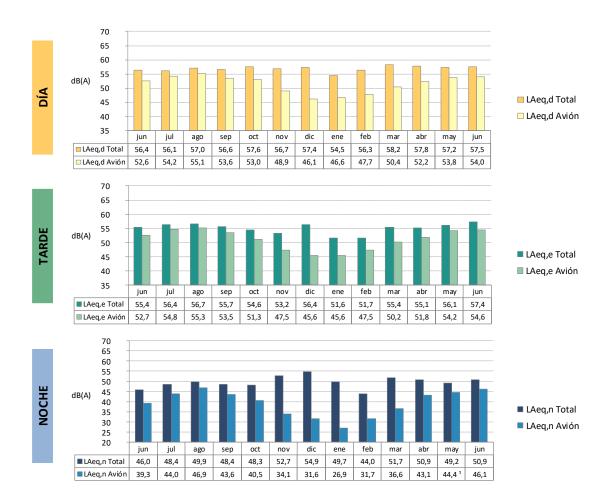
Junio 2021 – Junio 2022

Los datos marcados con <sup>1</sup> han sido calculados con una disponibilidad de datos inferior al 70%. La disponibilidad de datos es inferior al 70% en el periodo nocturno de mayo de 2022 debido a la verificación periódica del terminal y ruido de fondo.

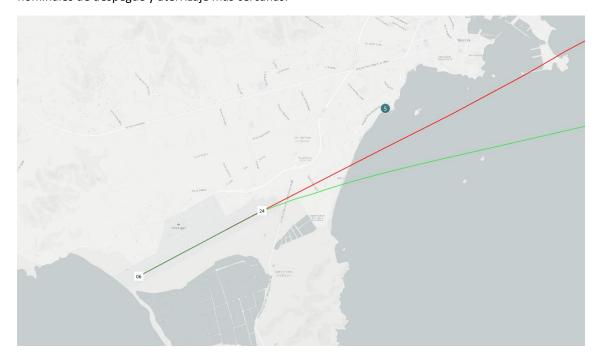
## TMR 5: Hotel Ibiza Twiins (Sirenis Hotels)

Este terminal está instalado en la azotea del Hotel Ibiza Twiins (Avenida Pere Matutes Noguera – Ibiza), a 3,2 km de la cabecera 24. Es el terminal más alejado de la infraestructura aeroportuaria.

Principalmente se ve afectado por las operaciones de aterrizaje en configuración Oeste (cabecera 24) y por las operaciones de despegue en configuración Este (cabecera 06).

El mapa incluido a continuación muestra la ubicación del terminal respecto al aeropuerto y a las rutas nominales de despegue y aterrizaje más cercanas:

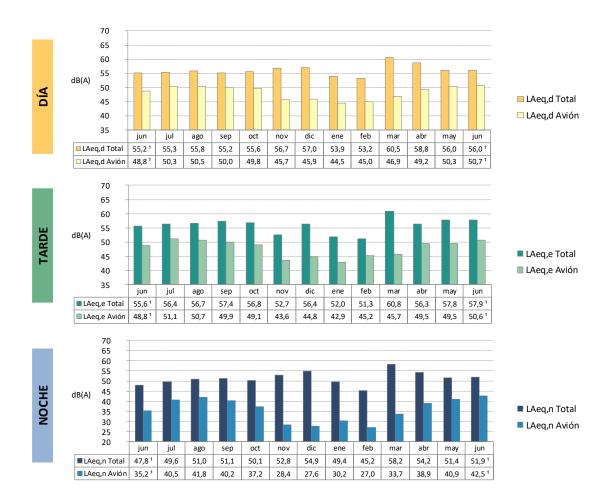
Junio 2021 – Junio 2022

Los datos marcados con <sup>1</sup> han sido calculados con una disponibilidad de datos inferior al 70%. La disponibilidad de datos es inferior al 70% en los meses de junio de 2021 y 2022 debido a la verificación periódica del terminal.

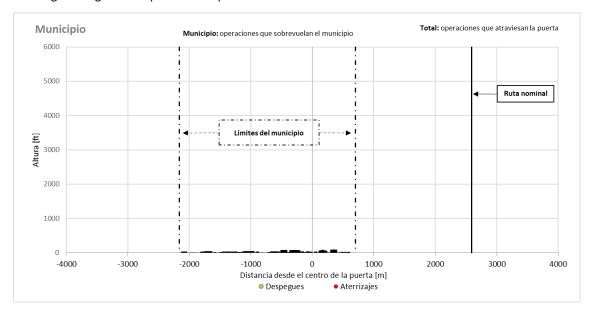
Para facilitar el análisis de la dispersión vertical y horizontal que se puede estar registrando en las rutas definidas, se representan gráficamente las aeronaves que han atravesado un plano vertical (puerta) en el mes de referencia.

- La dispersión vertical de las trayectorias. En el eje de ordenadas se muestra la altura de paso de las aeronaves (ft).
- La dispersión horizontal de las trayectorias. El municipio queda representado entre las dos líneas negras de puntos verticales.
- En la parte superior se expresan los valores:
  - o Total: número total de operaciones que han atravesado la puerta.
  - o Municipio: número de operaciones que han atravesado el municipio.
- En los casos en que una ruta nominal queda en las proximidades del municipio, se ha representado como una línea negra vertical.

En el siguiente gráfico se pueden comprobar cada uno de los elementos mencionados anteriormente:

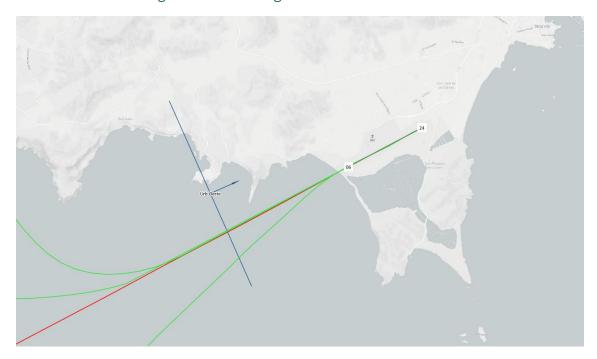
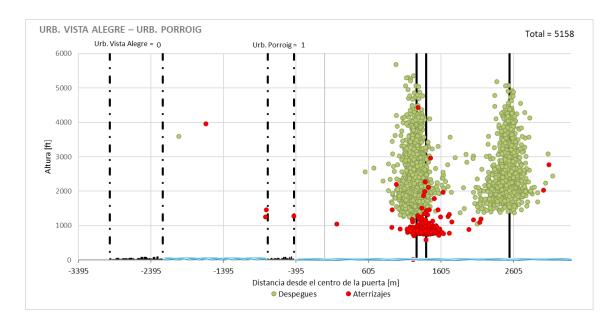
# 5.1. Urb. Vista Alegre – Urb. Porroig

A continuación, se muestra la dispersión vertical y horizontal registrada durante el mes bajo estudio en los siguientes municipios:
