# INFORME MENSUAL DE RUIDO

Aeropuerto de Bilbao

JULIO 2022

Código ref. EVS\_9617\_BIO\_02A\_07\_2022\_Vs1

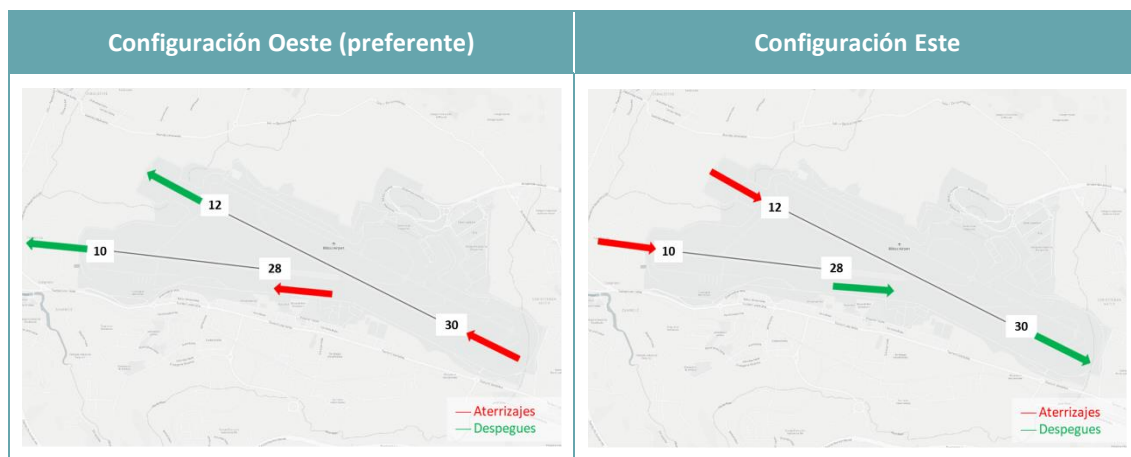
Esquema de pistas del aeropuerto de Bilbao:

Dado que el  $L_{Aeq}$  Avión registrado en cada TMR depende de las trayectorias y configuraciones de usos de pista, resulta conveniente realizar un análisis de la distribución de los movimientos de aeronaves con origen o destino en el Aeropuerto de Bilbao. La pista principal es la Norte (12-30), mientras que la antigua pista Sur (10-28) se utiliza de forma puntual. El horario del aeropuerto de Bilbao es de 6:45 a 23:30 (16:45 horas de funcionamiento diario), aunque de forma excepcional puede prolongarse hasta las 00:40 hora local.

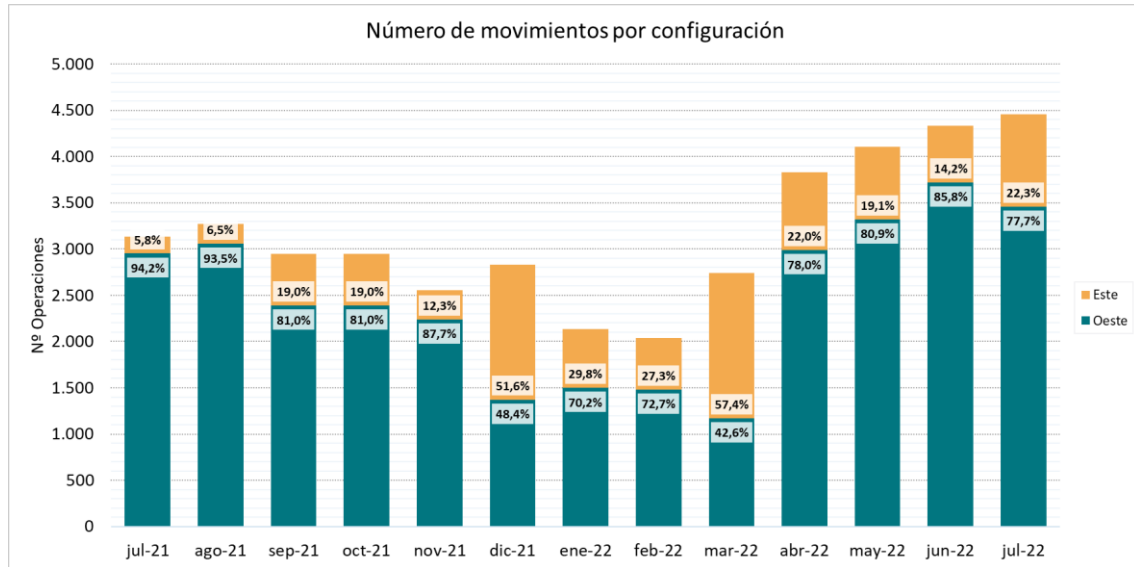
A continuación, se muestra la evolución de los últimos 13 meses en número de movimientos según la configuración:

Respecto a su evaluación en los últimos trece meses, se puede destacar lo siguiente:

- La configuración preferente Oeste ha sido la más utilizada durante todos los meses mostrados anteriormente, a excepción de diciembre 2021 y marzo 2022.
- El número de operaciones en el mes de julio de 2022 ha sido superior a los meses anteriores.

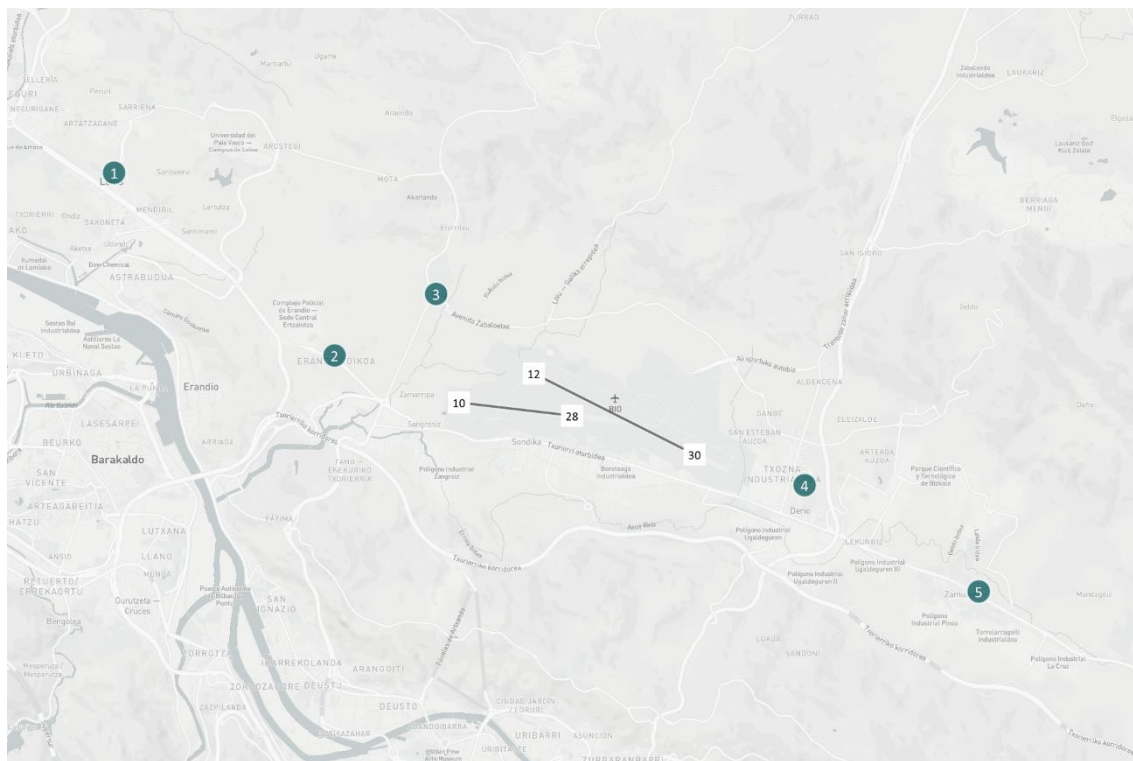
El SIRBIO cuenta con un total de 5 TMR públicos ubicados en el entorno próximo al aeropuerto. En este apartado se detallan los resultados obtenidos en cada uno de los TMR.

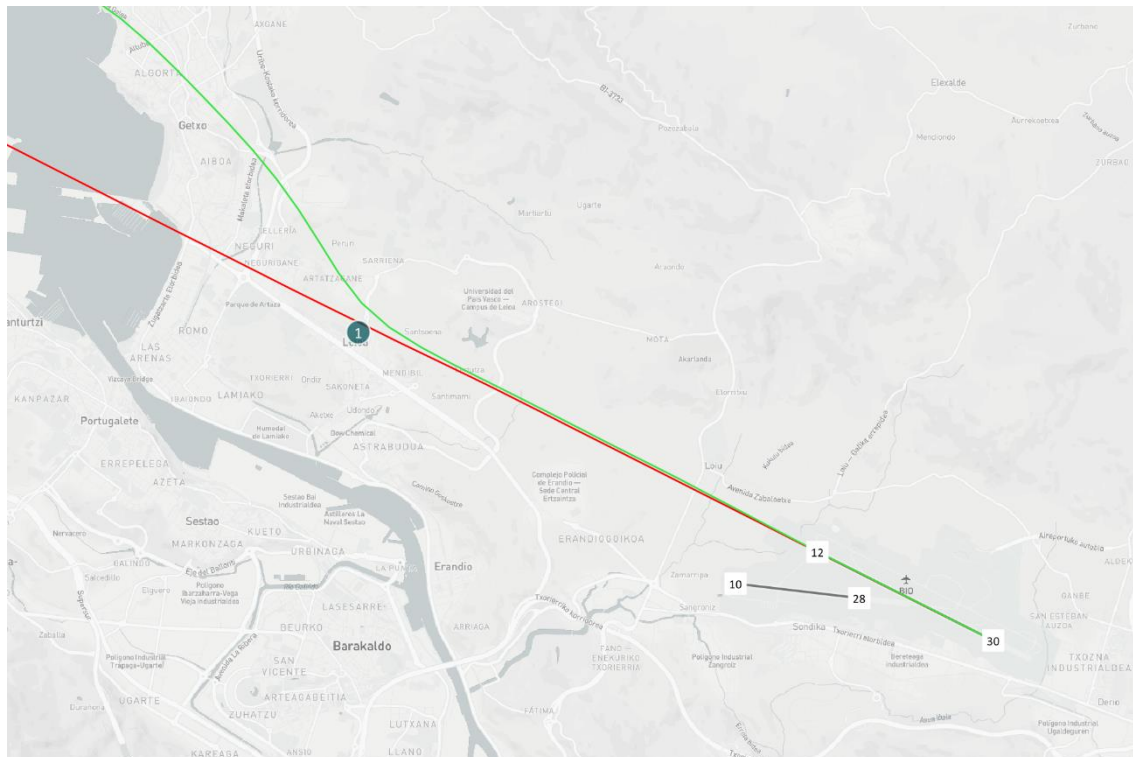
El TMR1 - Leioa se encuentra situado de forma permanente en la terraza de la azotea del Ayuntamiento, en c/Elexalde Auzoa 1, en la zona noroeste del aeropuerto (cabeceras 12 y 10). Es el TMR más alejado a la infraestructura aeroportuaria, a 6835m del ARP. El mapa incluido a continuación muestra la ubicación del terminal respecto al aeropuerto y a las rutas de despegue (verde) y aterrizaje (rojo) más cercanas:

Este TMR registra las operaciones de aterrizaje en la cabecera 12 en configuración Este y operaciones de despegue por cabecera 30 en configuración Oeste, las más habituales.

La zona no presenta un elevado ruido de fondo, aparte de la actividad propia de un Ayuntamiento y alrededores, no tiene grandes ejes viarios cerca. La principal fuente de ruido ajena al ruido aeronáutico son las campanas de la iglesia adyacente a la posición de medida.

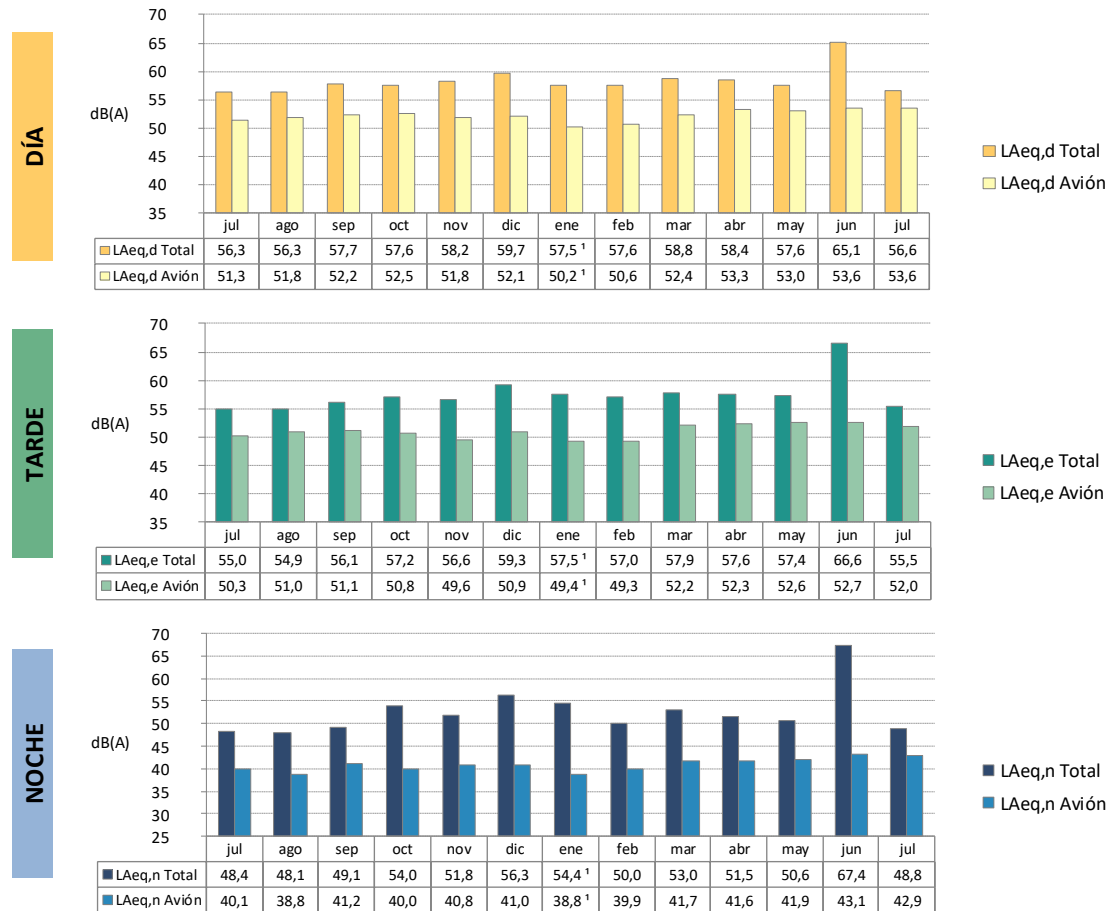
TMR 1: Leioa

Julio 2021 – Julio 2022

Los datos marcados con <sup>1</sup> han sido calculados con una disponibilidad de datos inferior al 70%.

La disponibilidad de datos es inferior al 70% en el mes de enero de 2022 debido a la verificación periódica del terminal.

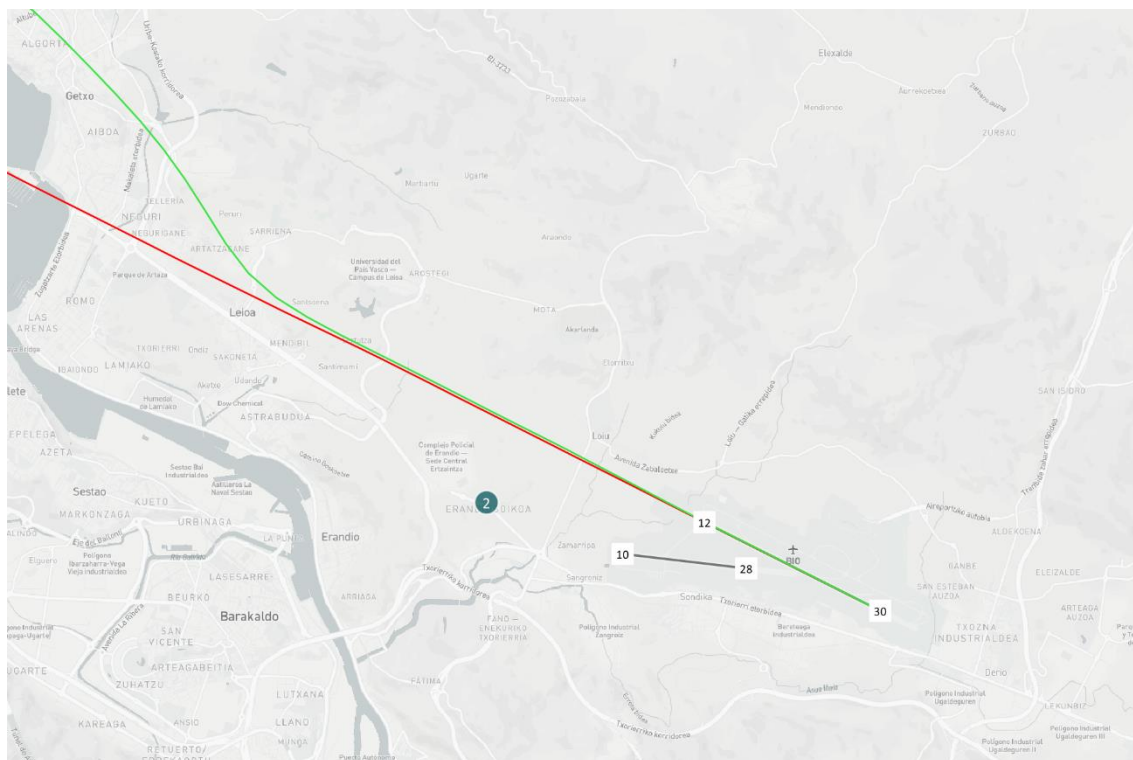
El TMR2 - Erandio se encuentra situado de forma permanente en el interior del recinto del cementerio de Erandio-Goikoa, en c/Avanzada Errepidea 16A, en la zona noroeste del aeropuerto (cabeceras 12 y 10). El TMR se encuentra a 3625m del ARP. El mapa incluido a continuación muestra la ubicación del terminal respecto al aeropuerto y a las rutas de despegue (verde) y aterrizaje (rojo) más cercanas:

Este TMR registra las operaciones de aterrizaje en la cabecera 12 en configuración Este y operaciones de despegue por cabecera 30 en configuración Oeste, las más habituales.

El ruido de fondo en la zona es bajo, aunque de forma esporádica se producen incrementos en el nivel de ruido, debidos a la maquinaria de mantenimiento del cementerio, el canto de los mirlos o las campanas de la iglesia.

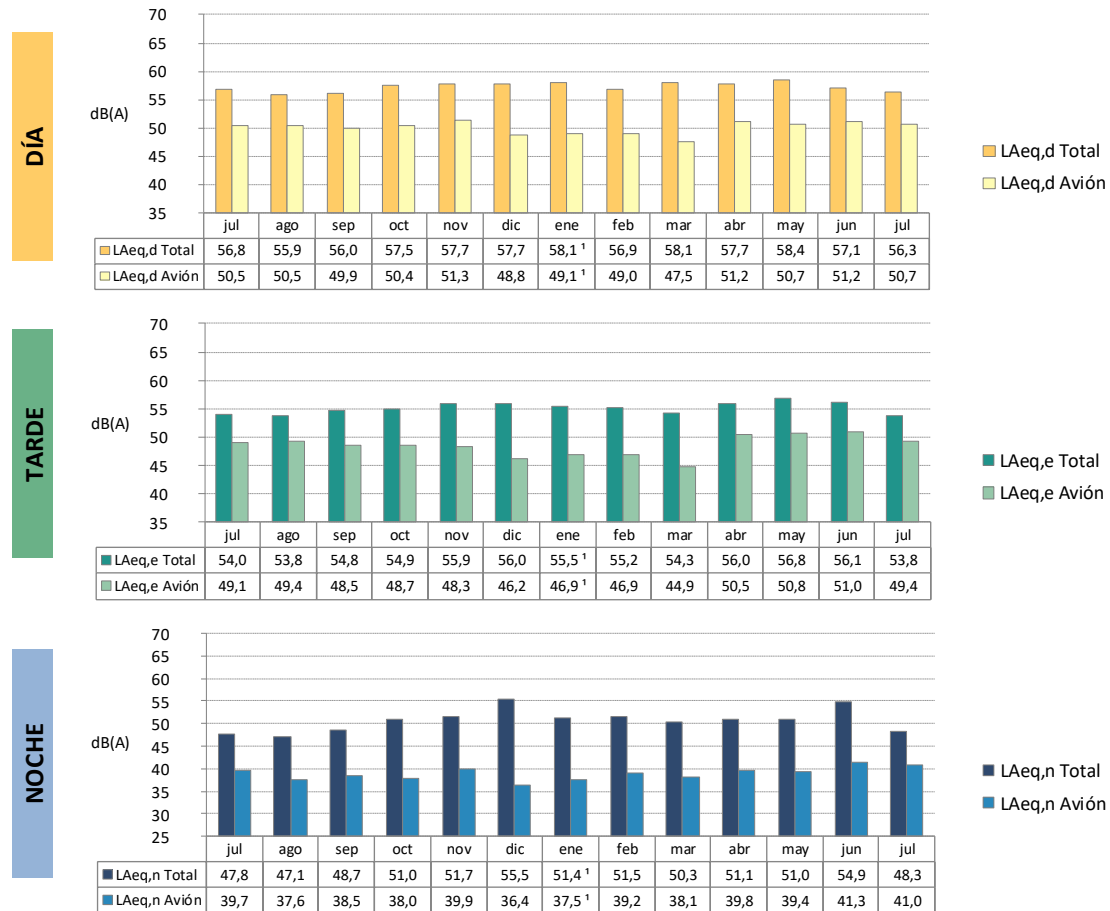
TMR 2: Erandio

Julio 2021 – Julio 2022

Los datos marcados con <sup>1</sup> han sido calculados con una disponibilidad de datos inferior al 70%.

La disponibilidad de datos es inferior al 70% en el mes de enero de 2022 debido a la verificación periódica del terminal.

El nivel LAeq Avión disminuye este mes por el mayor uso de la configuración Este.

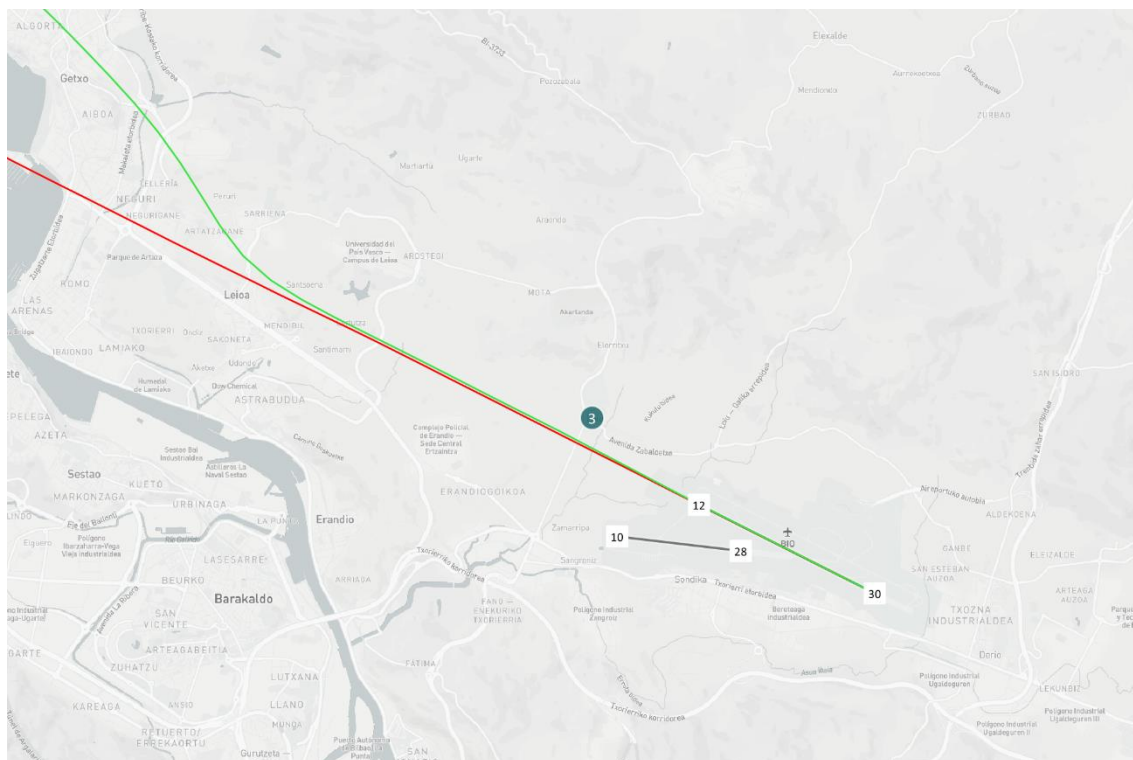
El TMR3 - Loiu se encuentra situado de forma permanente en el tejado del ayuntamiento, en c/Herriko Plaza 1 en la zona noroeste del aeropuerto (cabeceras 12 y 10). El TMR se encuentra a 2785m del ARP. El mapa incluido a continuación muestra la ubicación del terminal respecto al aeropuerto y a las rutas de despegue (verde) y aterrizaje (rojo) más cercanas:

Este TMR3 registra las operaciones de aterrizaje en la cabecera 12 en configuración Este y las operaciones de despegue por cabecera 30 en configuración Oeste, las más habituales.

La zona presenta un nivel de ruido de fondo bajo de manera habitual. El punto de medida se encuentra en una zona alejada de grandes ejes viarios. En momentos puntuales del año (fiestas municipales, navidades) se dan mayores niveles de ruido ya que se celebran enfrente del ayuntamiento (donde se encuentra ubicado el TMR).

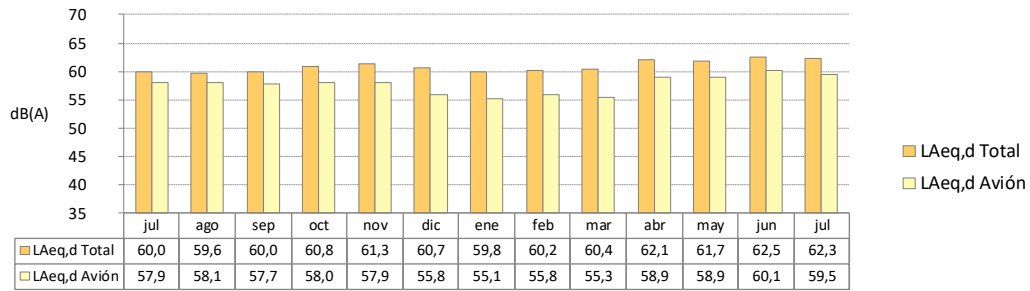
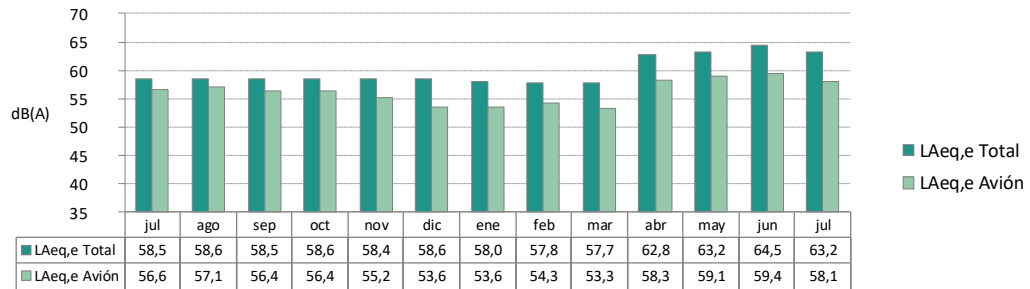
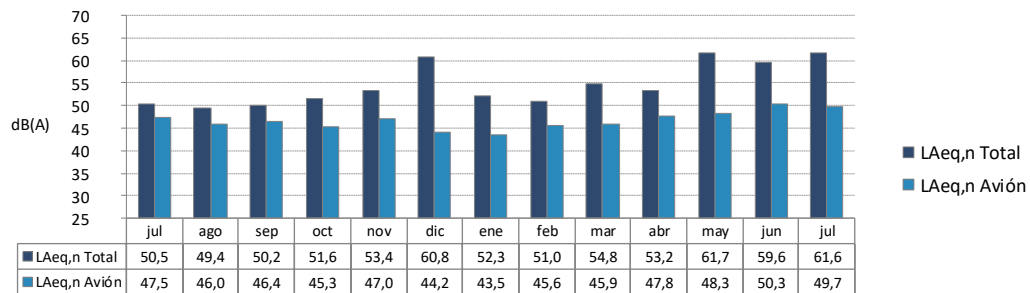
TMR 3: Loiu

Julio 2021 – Julio 2022

El nivel  $L_{Aeq}$  Avión disminuye este mes por el mayor uso de la configuración Este.

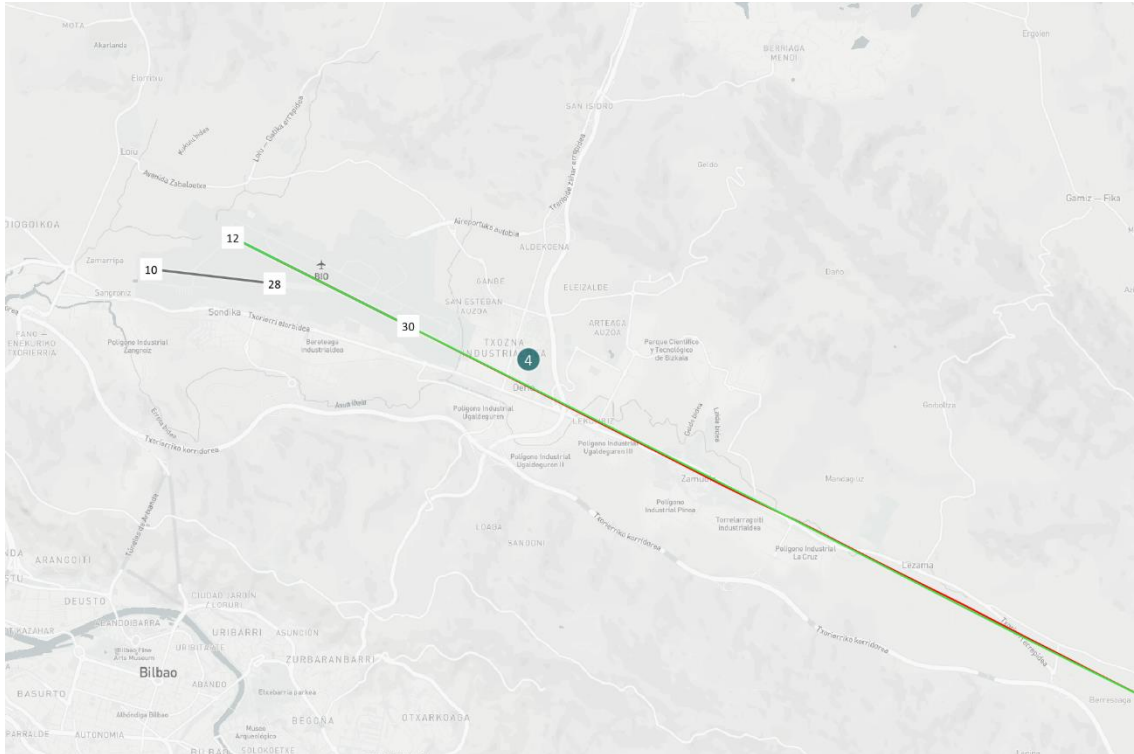
El TMR4 - Derio se encuentra situado de forma permanente en la azotea intermedia del centro de cultura, en c/Uribe 1B, en la zona sureste del aeropuerto (cabeceras 30 y 28). Es el TMR más próximo a la infraestructura aeroportuaria, se encuentra a 2187m del ARP. El mapa incluido a continuación muestra la ubicación del terminal respecto al aeropuerto y a las rutas de despegue (verde) y aterrizaje (rojo) más cercanas:

Este TMR4 registra las operaciones de aterrizaje en la cabecera 30 en configuración Oeste (más habituales) y las operaciones de despegue por cabecera 12 en configuración Este. Este TMR registra un elevado número de operaciones aeronáuticas.

La zona presenta un nivel de ruido de fondo muy bajo, se encuentra en una zona tranquila poco urbanizada y sin tráfico. Únicamente tareas de mantenimiento de los jardines próximos o momentos puntuales como fiestas o mercados elevan el nivel de ruido de fondo.

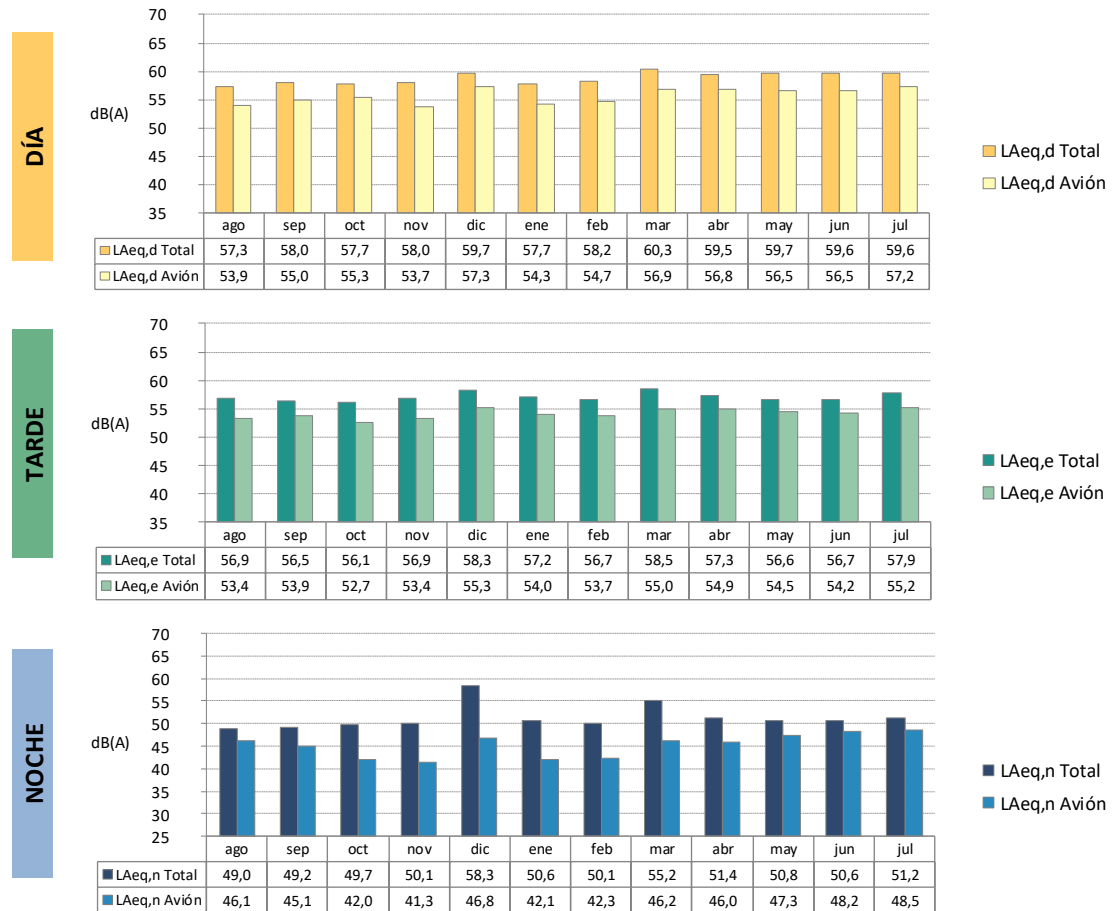
TMR 4: Derio

Agosto 2021 – Julio 2022

El TMR 4 Derio permaneció retirado hasta el 23 de julio de 2021, debido a una incidencia técnica provocada por condiciones climatológicas adversas. Desde el mes de agosto se retoman las mediciones en este terminal.

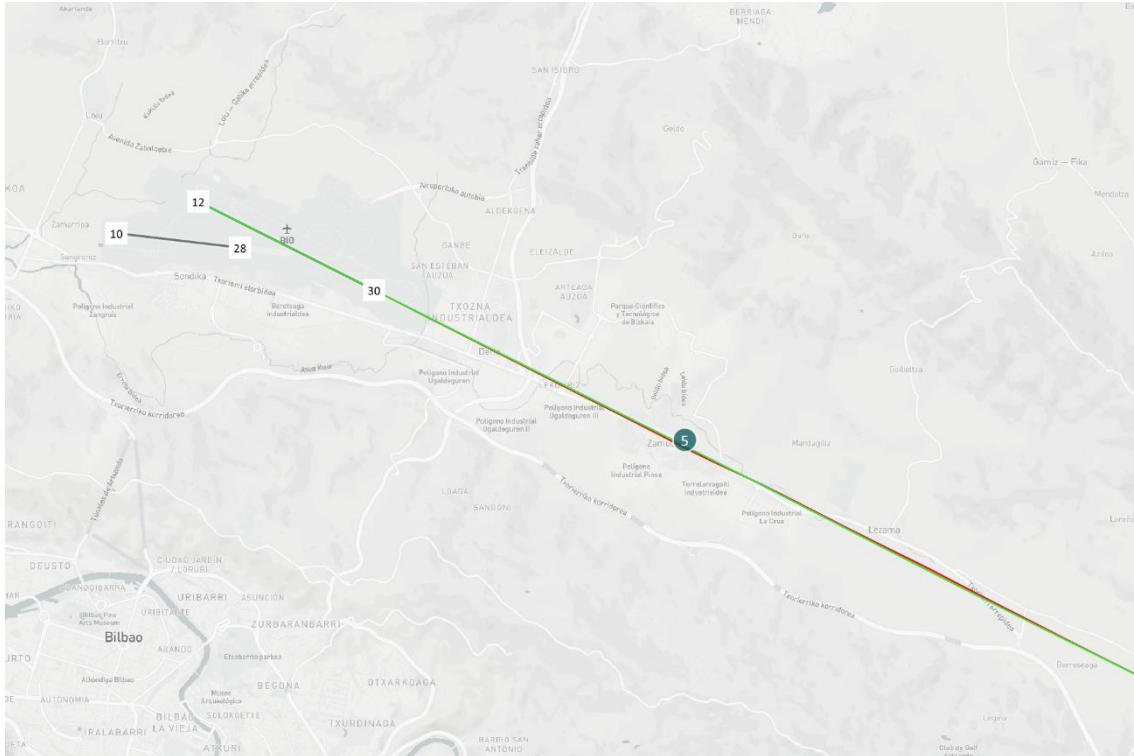
El TMR5 - Zamudio se encuentra situado de forma permanente en la azotea del colegio público de Zamudio, en c/Arteaga Auzoa Auzunea 42, la zona sureste del aeropuerto (cabeceras 30 y 28). El TMR se encuentra a 4585m del ARP. El mapa incluido a continuación muestra la ubicación del terminal respecto al aeropuerto y a las rutas de despegue (verde) y aterrizaje (rojo) más cercanas:

Este TMR5 registra las operaciones de aterrizaje en la cabecera 30 en configuración Oeste (más habituales) y las operaciones de despegue por cabecera 12 en configuración Este. Está situado en la zona sureste del aeropuerto.

La zona presenta un nivel de ruido de fondo bajo, aunque en periodos concretos del día, aumenta considerablemente, ya que se encuentra en un colegio infantil. Se aprecian notables aumentos en los niveles de ruido de fondo en los tramos de más actividad exterior del colegio como el recreo, las horas de entrada y salida o las actividades deportivas al aire libre, por lo demás no presenta ninguna otra fuente de ruido no aeronáutico.

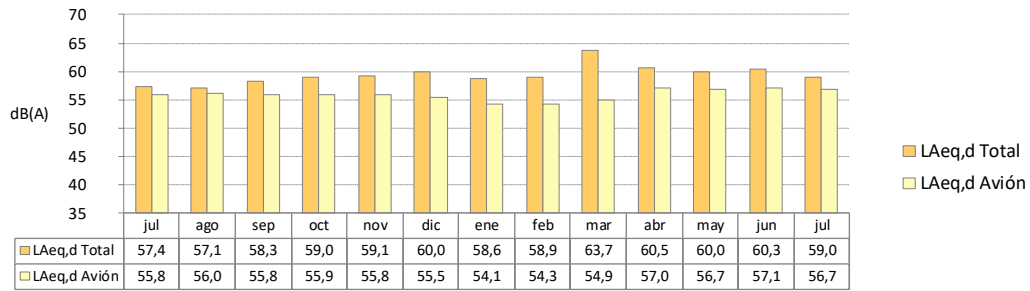
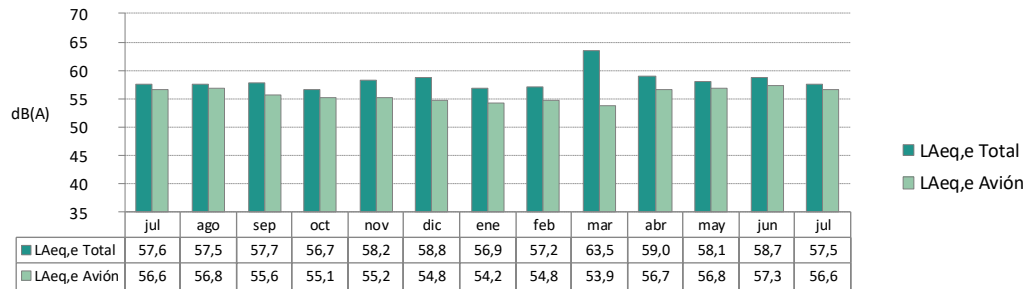
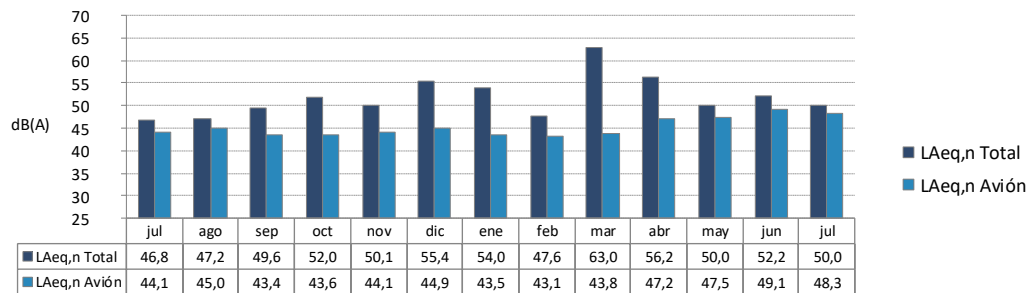
TMR 5: Zamudio

Julio 2021 – Julio 2022
