## INFORME MENSUAL DE RUIDO

Aeropuerto de Ibiza  
OCTUBRE 2022

Código ref. EVS\_9617\_IBZ\_02A\_10\_2022\_Vs1

Expediente: DPM 96/17

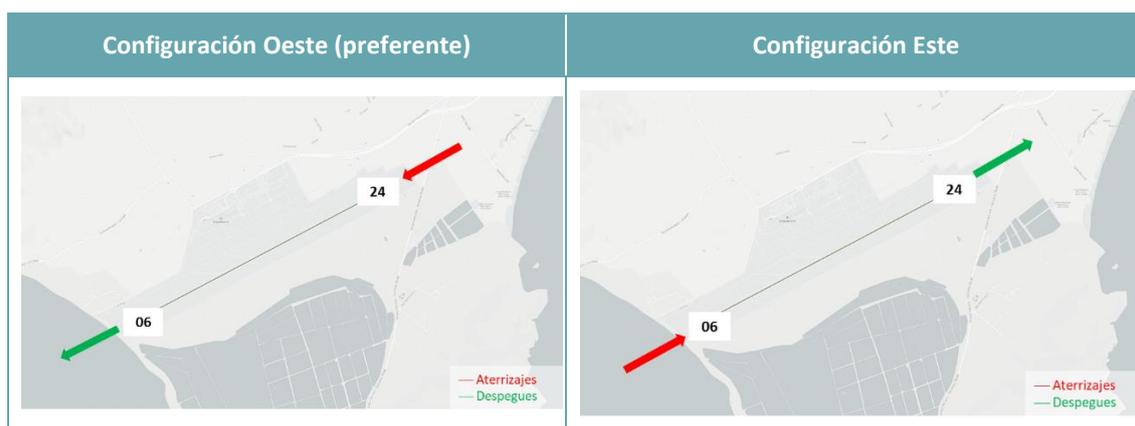
Tal y como queda recogido en el AIP, la cabecera 24, por motivos medioambientales, será la preferente siempre que la componente de viento en cola no exceda de 5 kt en pista seca, o pista mojada con acción de frenado buena.

El Aeropuerto de Ibiza tiene establecidos los siguientes horarios de operación:

- Verano (desde el último domingo de marzo): H24.
- Invierno:
  - Hasta 31 octubre: H24.
  - Desde 1 de noviembre: de 07:30h a 23:59h.

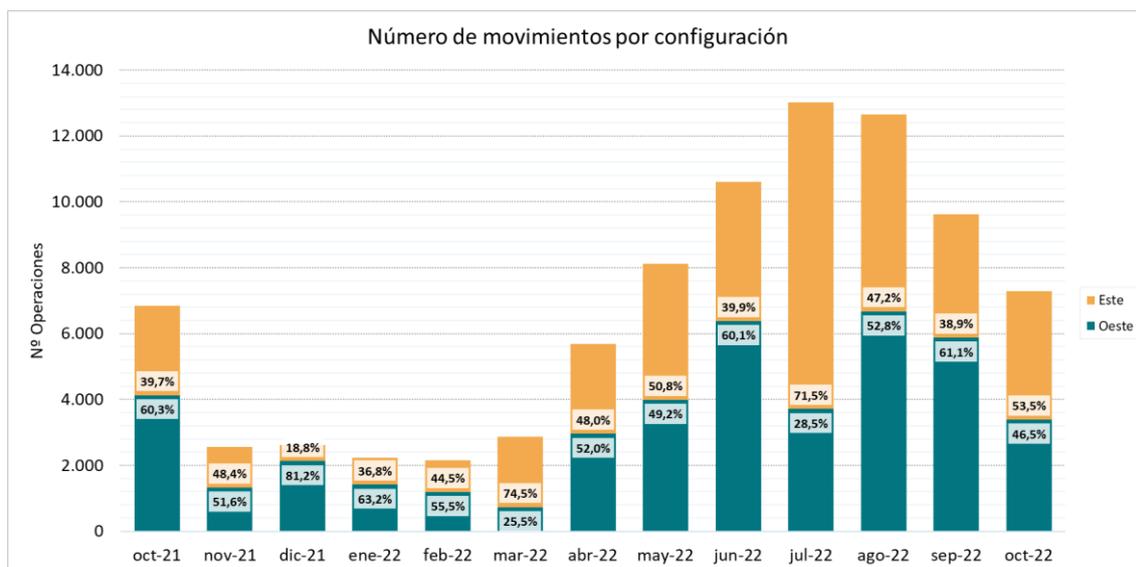
A continuación, se muestra la evolución de los últimos 13 meses en número de movimientos según la configuración:

Respecto a su evaluación en los últimos trece meses, se puede destacar lo siguiente:

- El número de operaciones en el mes de octubre de 2022 ha disminuido con respecto al mes de septiembre de 2022.
- En cuanto al uso de configuraciones, la configuración Oeste suele ser la predominante, a excepción de los meses de marzo, mayo, julio y octubre de 2022.

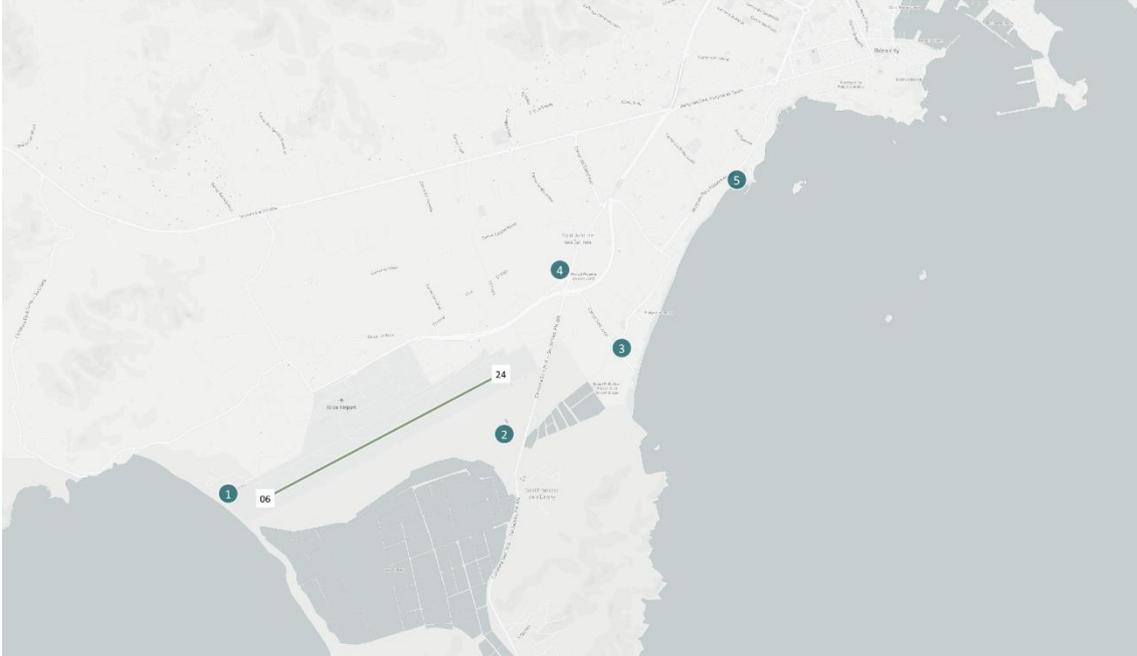
El SIRIBZ cuenta con un total de 5 TMR públicos ubicados en el entorno próximo al aeropuerto. En este apartado se detallan los resultados obtenidos en cada uno de los TMR.

MUNICIPIO	TMR	LOCALIZACIÓN
Sant Josep de sa Talaia	1	Cabecera 06
	2	Cementerio Sant Francesc
	3	Hotel Fergus
	4	CEIP Sant Jordi
Ibiza	5	Hotel Ibiza Twiins (Sirenis Hotels)

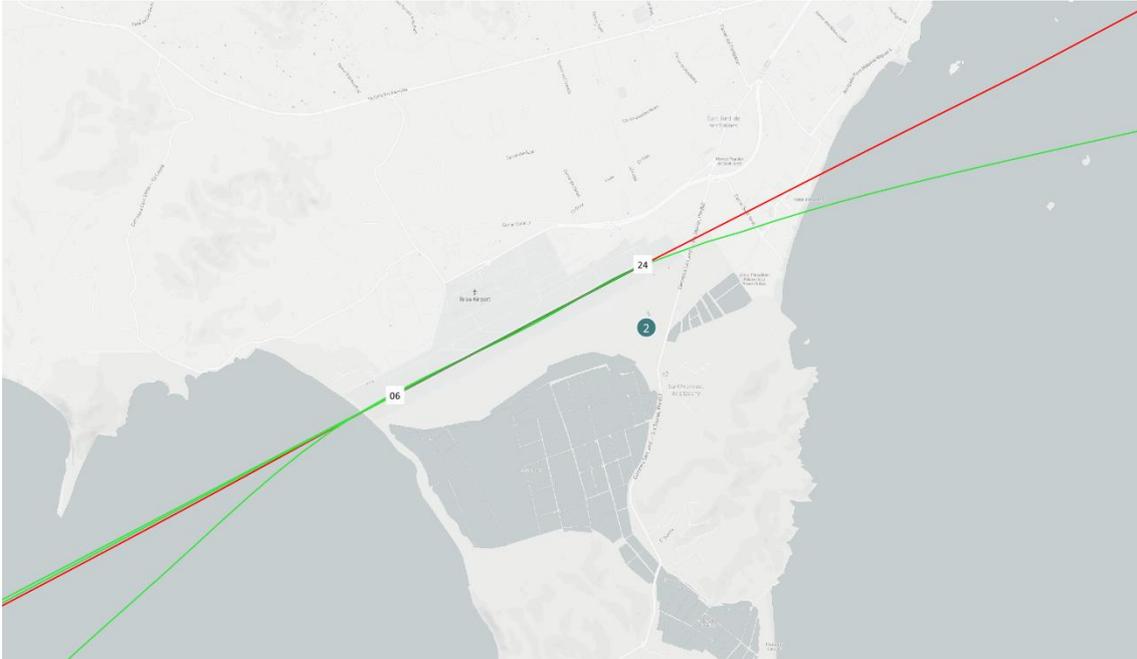
Este terminal está instalado en el cementerio de Sant Francesc de S'Estany, núcleo que pertenece al municipio de Sant Josep de Sa Talaia. El TMR se localiza paralelo a la pista y a 600 m de la cabecera 24.

Resulta principalmente afectado por las operaciones de despegue en ambas configuraciones y por las operaciones de aterrizajes en configuración Oeste (cabecera 24). Debido a su proximidad a la pista, también puede registrar aterrizajes en configuración Este (cabecera 06).

El mapa incluido a continuación muestra la ubicación del terminal respecto al aeropuerto:

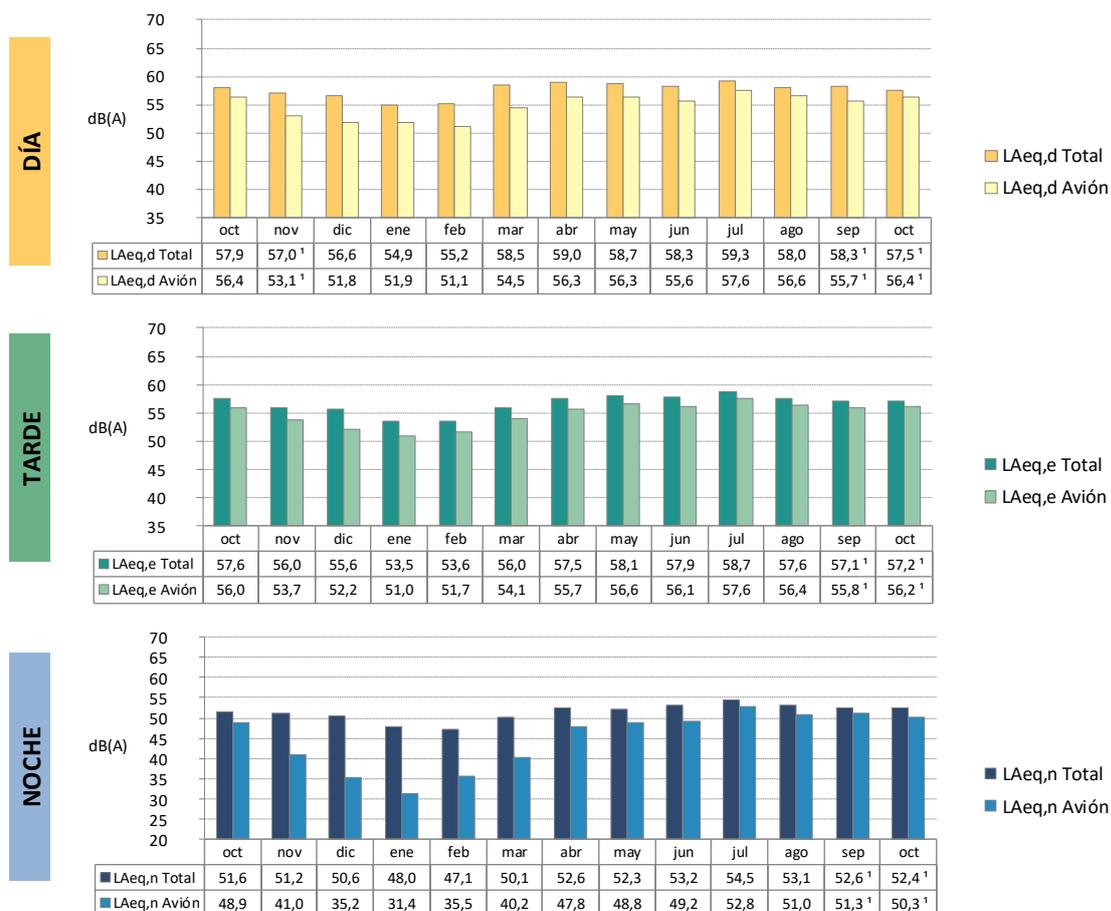
TMR 2: Cementerio Sant Francesc

Octubre 2021 – Octubre 2022

Los datos marcados con <sup>1</sup> han sido calculados con una disponibilidad de datos inferior al 70%.

La disponibilidad de datos es inferior al 70% en el periodo Día de noviembre de 2021 debido a una incidencia técnica en la ubicación del terminal.

La disponibilidad de datos es inferior al 70% en los tres periodos de septiembre y octubre de 2022 debido a una incidencia técnica en la ubicación del terminal.

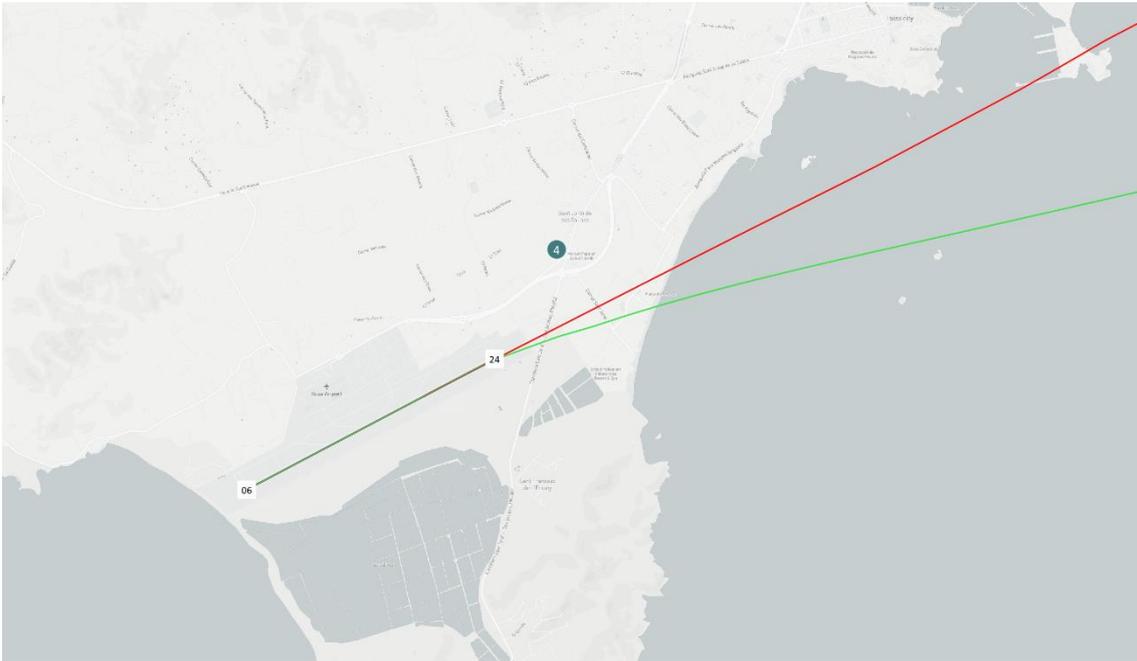
Este terminal se encuentra instalado en el CEIP Sant Jordi (Sant Jordi de ses Salines), dentro del municipio de Sant Josep de sa Talaia. Está situado a una distancia de 1,25 km de la cabecera 24.

Principalmente se ve afectado por las operaciones de aterrizaje en configuración Oeste (cabecera 24) y por las operaciones de despegue en configuración Este (cabecera 06).

En términos generales, presenta un nivel de ruido de fondo bajo. Sin embargo, durante las horas de recreo del colegio, el nivel se ve incrementado.

El mapa incluido a continuación muestra la ubicación del terminal respecto al aeropuerto y a las rutas nominales de despegue y aterrizaje más cercanas:

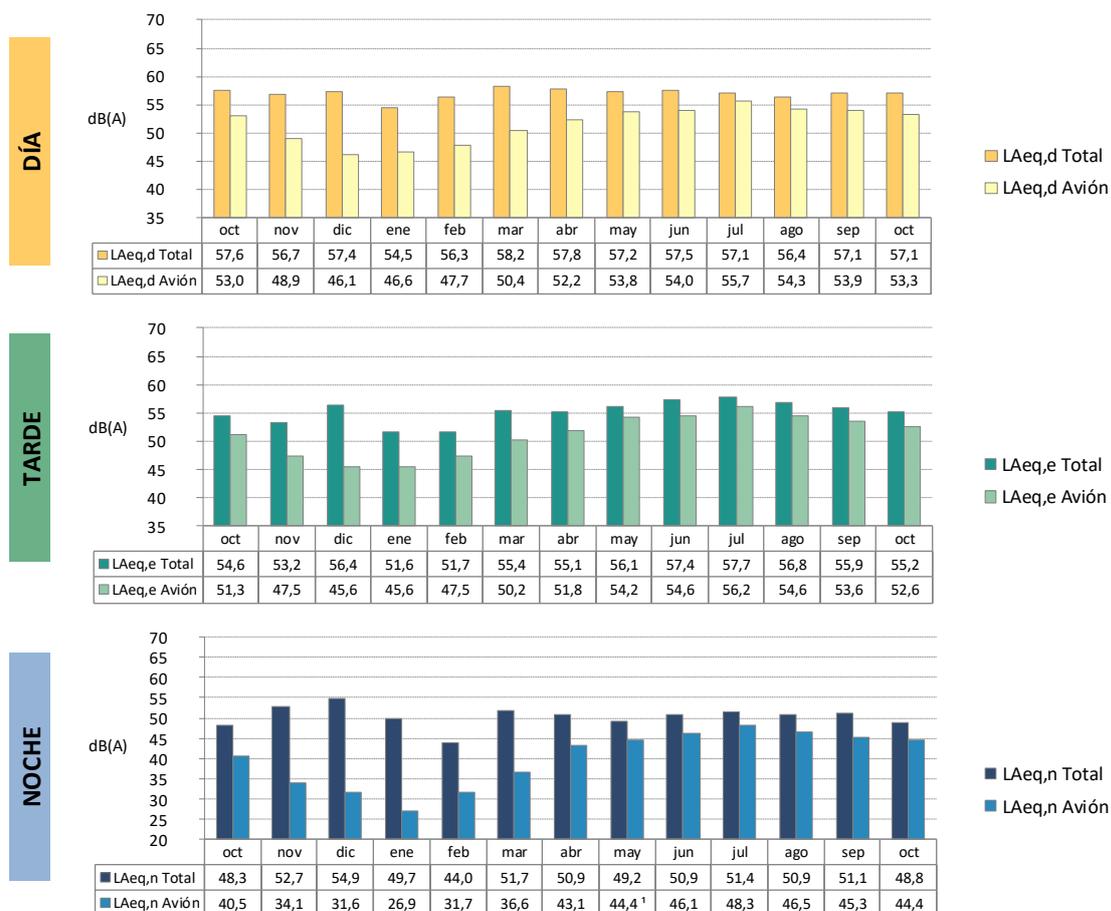
TMR 4: CEIP Sant Jordi

Octubre 2021 – Octubre 2022

Los datos marcados con <sup>1</sup> han sido calculados con una disponibilidad de datos inferior al 70%.

La disponibilidad de datos de LAeq Avión es inferior al 70% en el periodo nocturno del mes de mayo de 2022 debido a la verificación periódica del terminal y ruido de fondo.

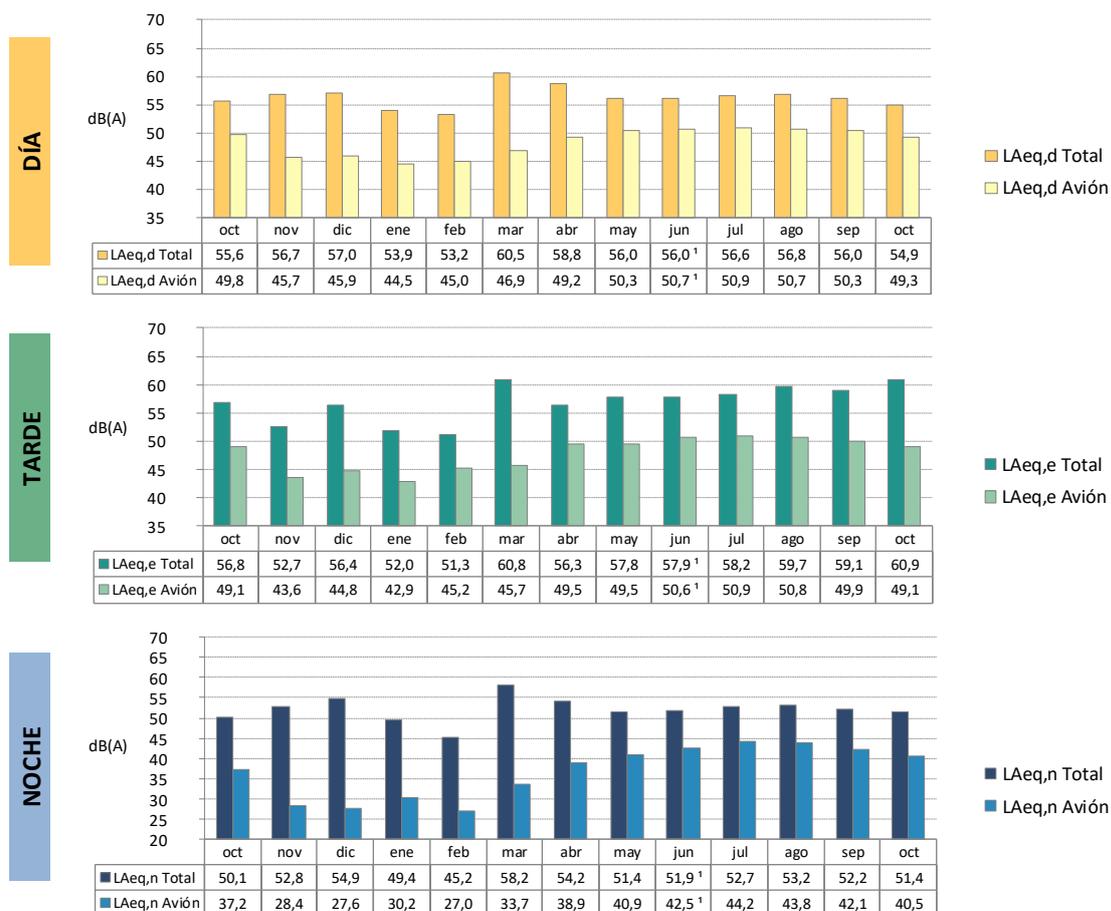
TMR 5: Hotel Ibiza Twiins (Sirenis Hotels)

Octubre 2021 – Octubre 2022

Los datos marcados con <sup>1</sup> han sido calculados con una disponibilidad de datos inferior al 70%.

La disponibilidad de datos es inferior al 70% en el mes de junio de 2022 debido a la verificación periódica del terminal.

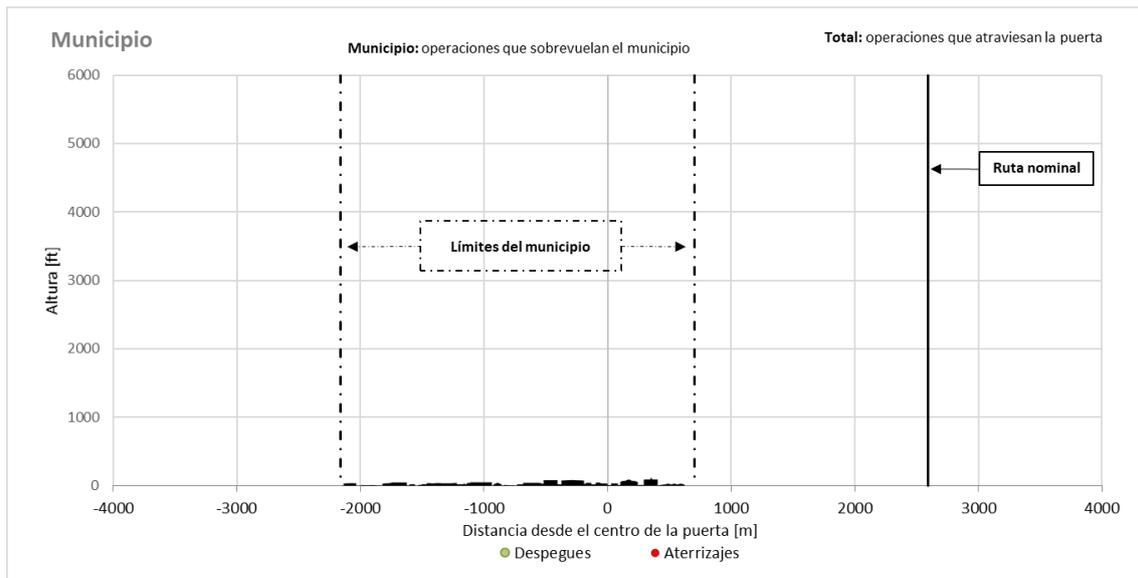
Para facilitar el análisis de la dispersión vertical y horizontal que se puede estar registrando en las rutas definidas, se representan gráficamente las aeronaves que han atravesado un plano vertical (puerta) en el mes de referencia.

La información que se obtiene en estos gráficos es:

- La dispersión vertical de las trayectorias. En el eje de ordenadas se muestra la altura de paso de las aeronaves (ft).
- La dispersión horizontal de las trayectorias. El municipio queda representado entre las dos líneas negras de puntos verticales.
- En la parte superior se expresan los valores:
  - Total: número total de operaciones que han atravesado la puerta.
  - Municipio: número de operaciones que han atravesado el municipio.
- En los casos en que una ruta nominal queda en las proximidades del municipio, se ha representado como una línea negra vertical.

En el siguiente gráfico se pueden comprobar cada uno de los elementos mencionados anteriormente:

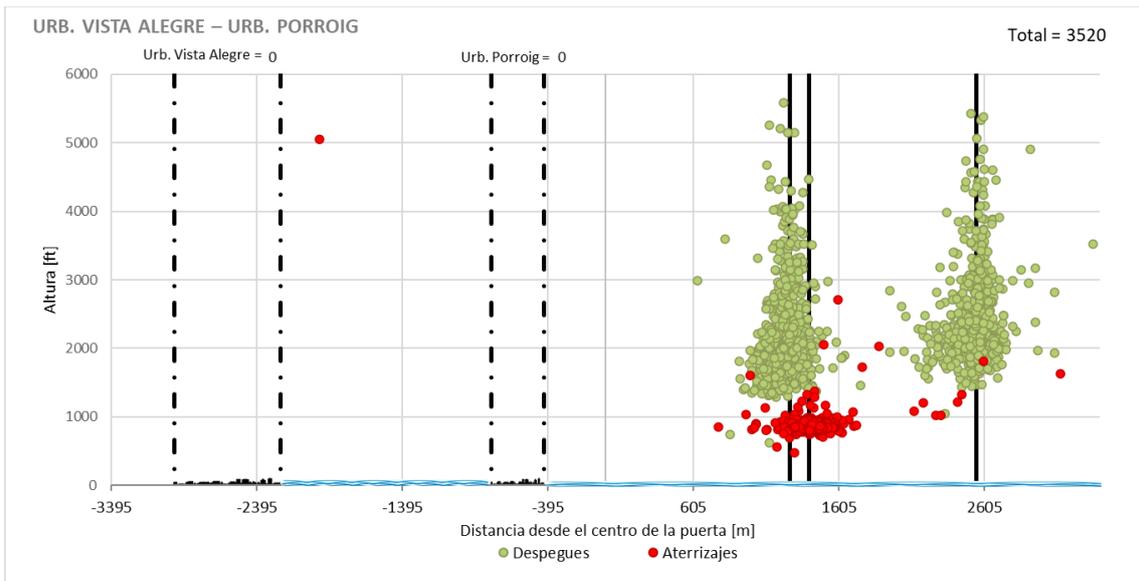
5.1. Vista Alegre – Urb. Porroig

A continuación, se muestra la dispersión vertical y horizontal registrada durante el mes bajo estudio en los siguientes municipios:
