INFORME MENSUAL DE RUIDO

Aeropuerto de Ibiza
NOVIEMBRE 2022

Código ref. EVS_9617_IBZ_02A_11_2022_Vs1

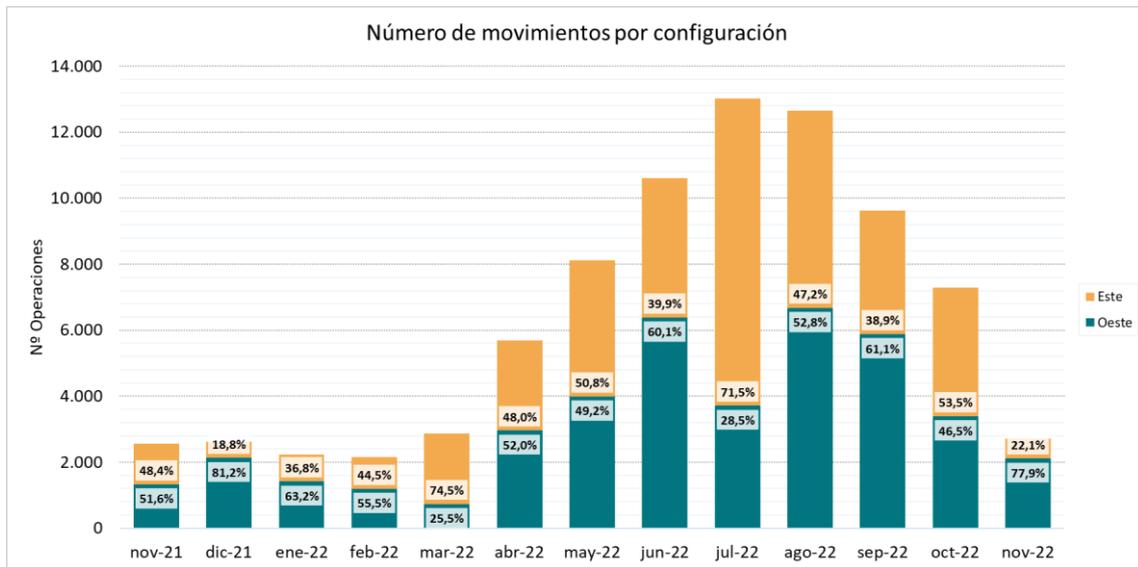
A continuación, se muestra la evolución de los últimos 13 meses en número de movimientos según la configuración:

- El número de operaciones en el mes de noviembre de 2022 ha disminuido significativamente con respecto al mes de octubre de 2022.
- En cuanto al uso de configuraciones, la configuración Oeste suele ser la predominante, a excepción de los meses de marzo, mayo, julio y octubre de 2022.

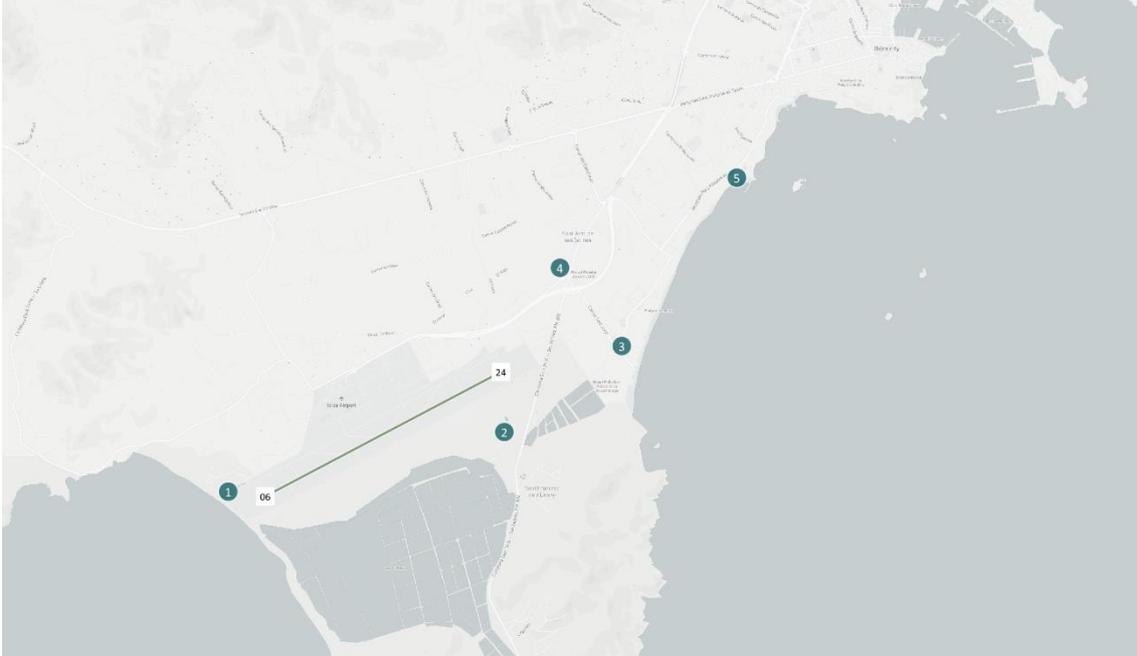
El SIRIBZ cuenta con un total de 5 TMR públicos ubicados en el entorno próximo al aeropuerto. En este apartado se detallan los resultados obtenidos en cada uno de los TMR.

MUNICIPIO	TMR	LOCALIZACIÓN
Sant Josep de sa Talaia	1	Cabecera 06
	2	Cementerio Sant Francesc
	3	Hotel Fergus
	4	CEIP Sant Jordi
Ibiza	5	Hotel Ibiza Twiins (Sirenis Hotels)

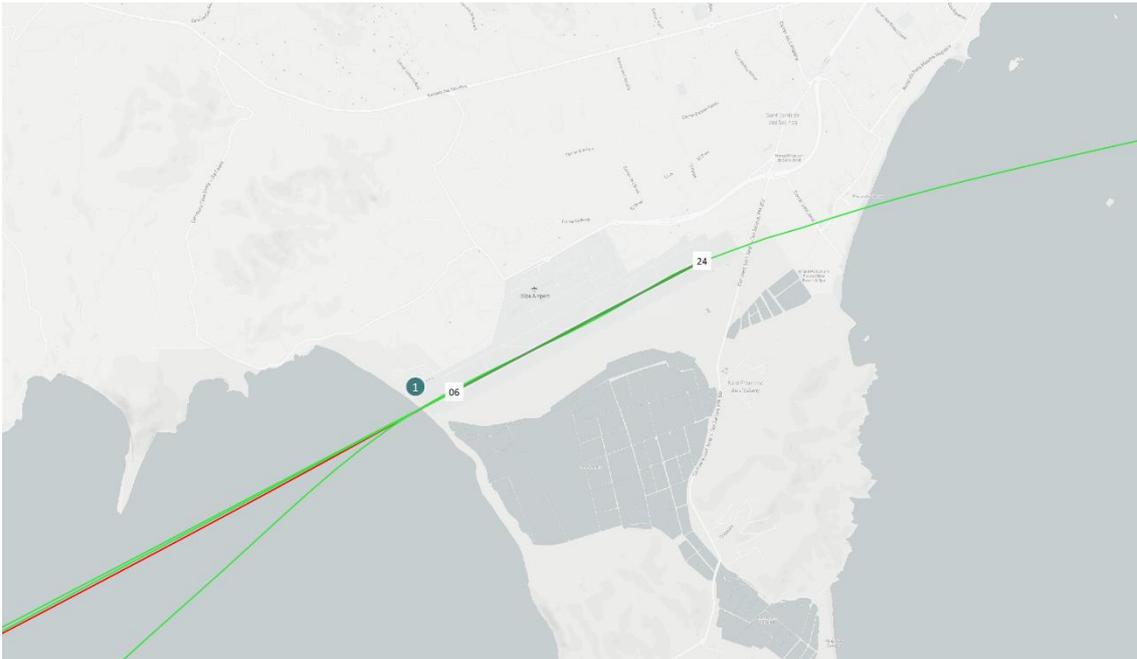
El TMR 1 es el único terminal instalado en el interior del recinto aeroportuario y se encuentra situado a 400 metros de la cabecera 06.

Este TMR resulta principalmente afectado por las operaciones de despegue en ambas configuraciones y por las operaciones de aterrizajes en configuración Este (cabecera 06).

El mapa incluido a continuación muestra la ubicación del terminal:

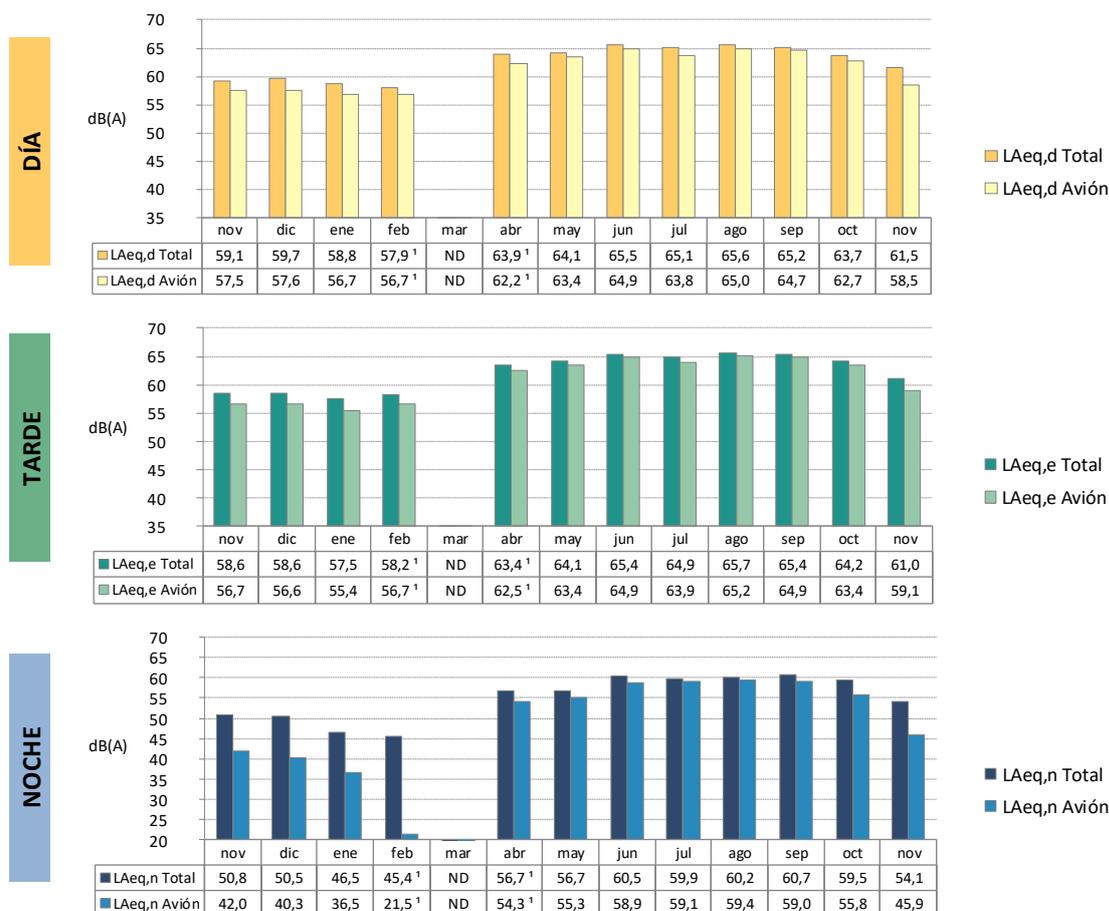
TMR 1: Cabecera 06

Noviembre 2021 – Noviembre 2022

Los datos marcados con ¹ han sido calculados con una disponibilidad de datos inferior al 70%.

La disponibilidad de datos es inferior al 70% en el mes de febrero y abril de 2022 a causa de una incidencia técnica y posterior verificación periódica del terminal.

ND: No hay datos. Este terminal permaneció inactivo durante el mes de marzo de 2022 a causa de una incidencia técnica.

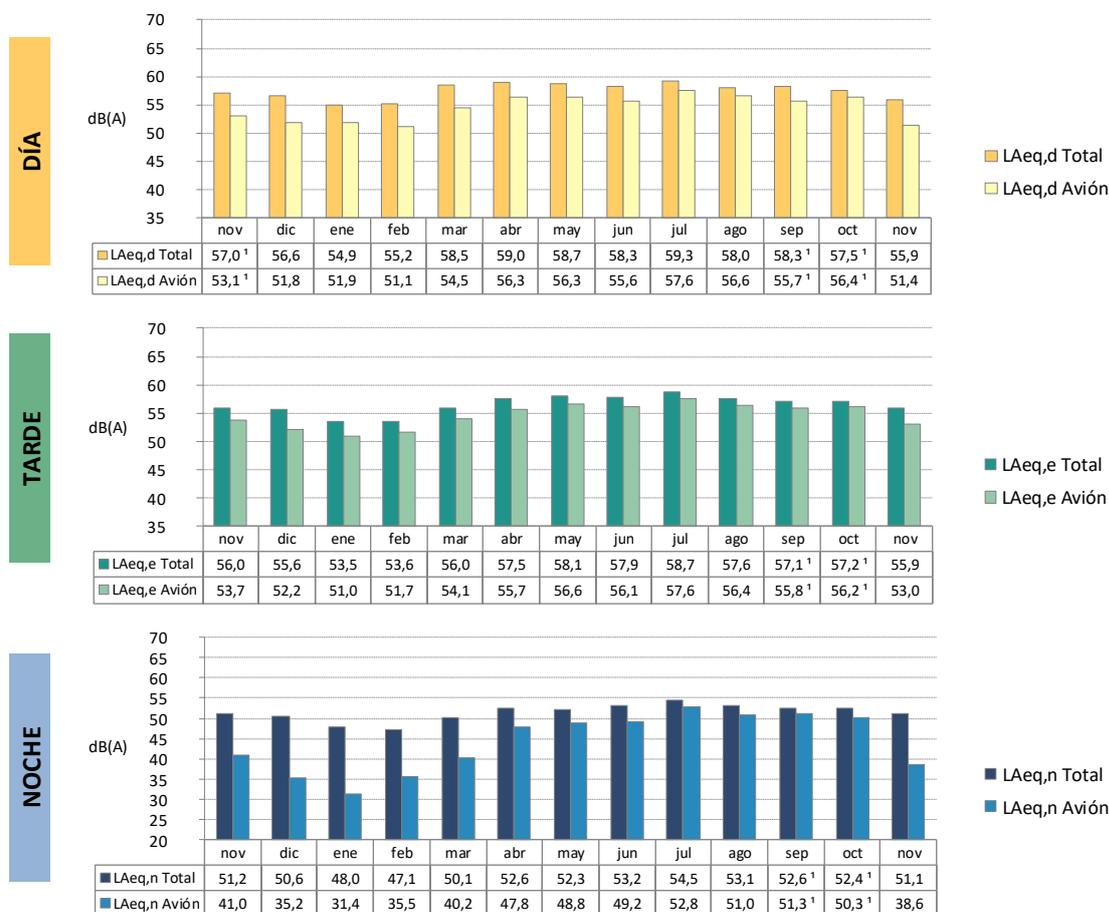
TMR 2: Cementerio Sant Francesc

Noviembre 2021 – Noviembre 2022

Los datos marcados con ¹ han sido calculados con una disponibilidad de datos inferior al 70%.

La disponibilidad de datos es inferior al 70% en el periodo Día de noviembre de 2021 debido a una incidencia técnica en la ubicación del terminal.

La disponibilidad de datos es inferior al 70% en los tres periodos de septiembre y octubre de 2022 debido a una incidencia técnica en la ubicación del terminal.

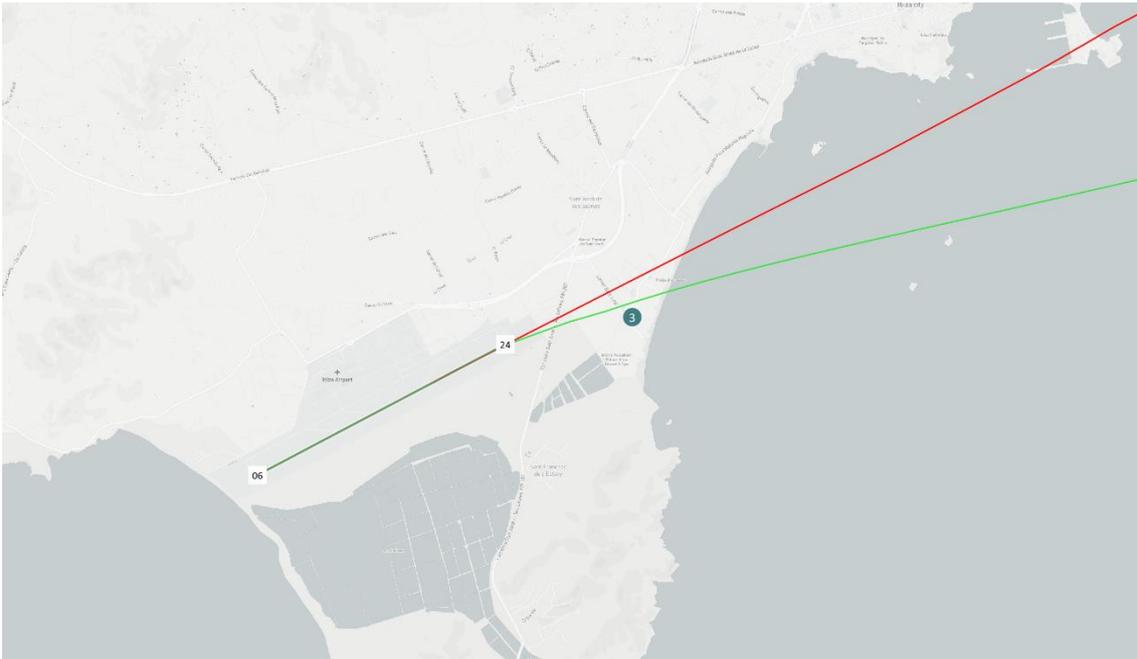
Este terminal se encuentra instalado en la terraza del Hotel Fergus Style Bahamas, en la carretera de Platja d'en Bossa. La distancia entre el terminal y la cabecera 24 es de 1,3 km.

Resulta afectado por las operaciones de despegue en configuración Este (cabecera 06) y por las operaciones de aterrizaje en configuración Oeste (cabecera 24).

El mapa incluido a continuación muestra la ubicación del terminal respecto al aeropuerto y a las rutas nominales de despegue y aterrizaje más cercanas

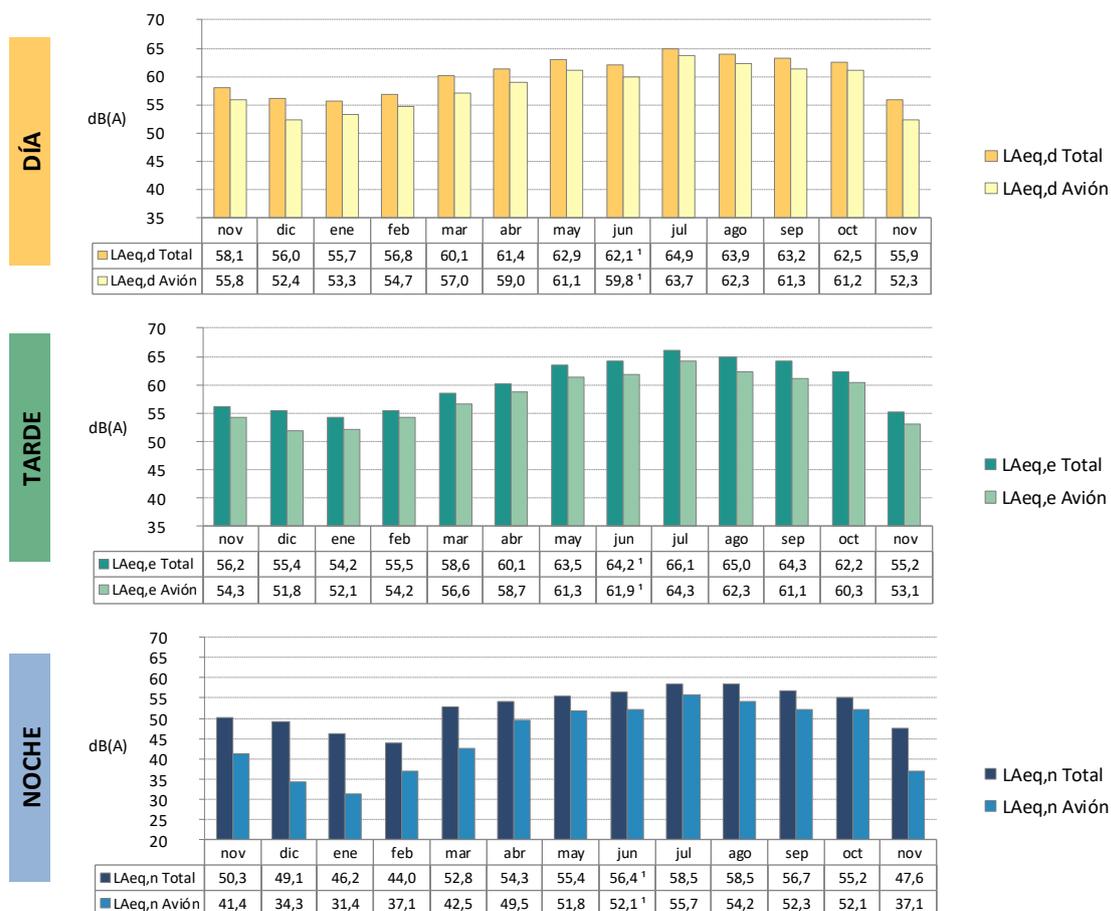
TMR 3: Hotel Fergus

Noviembre 2021 – Noviembre 2022

Los datos marcados con ¹ han sido calculados con una disponibilidad de datos inferior al 70%.

La disponibilidad de datos es inferior al 70% en el mes de junio de 2022 debido a la verificación periódica y ruido de fondo.

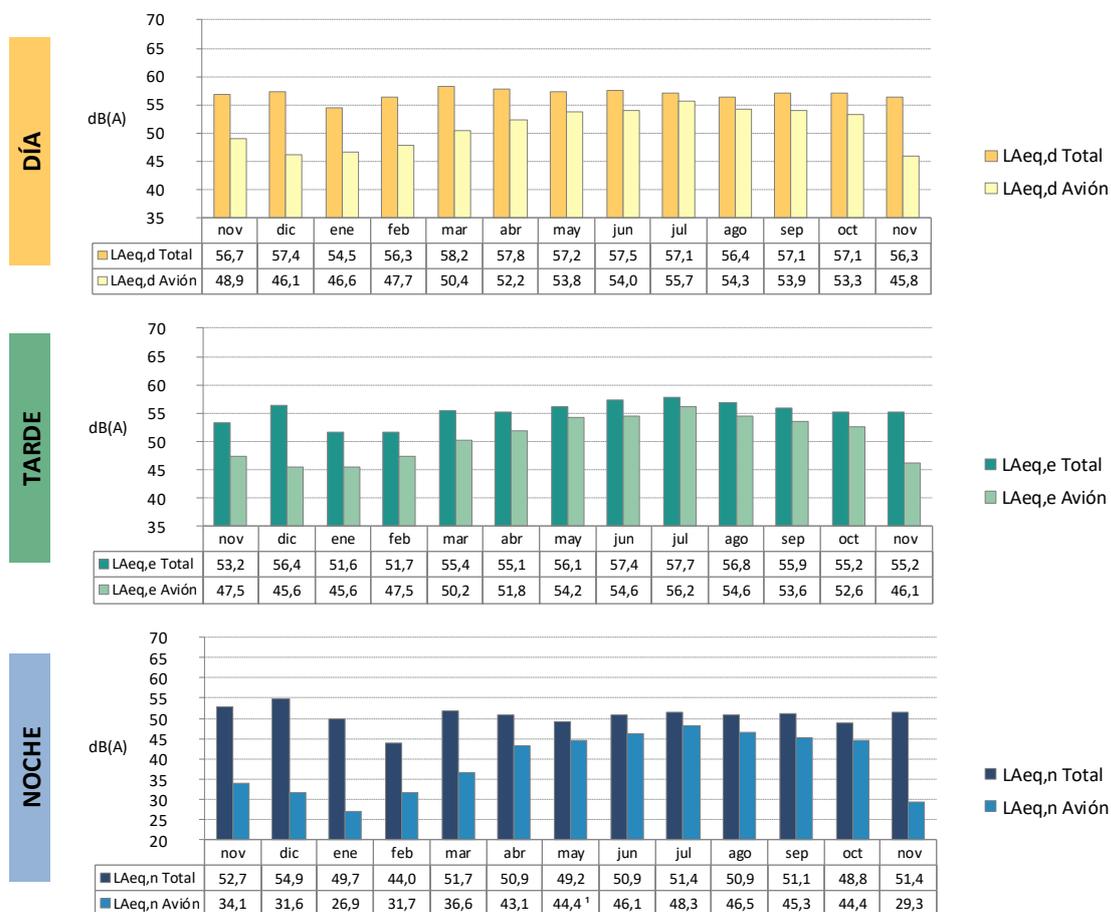
TMR 4: CEIP Sant Jordi

Noviembre 2021 – Noviembre 2022

Los datos marcados con ¹ han sido calculados con una disponibilidad de datos inferior al 70%.

La disponibilidad de datos de LAeq Avión es inferior al 70% en el periodo nocturno del mes de mayo de 2022 debido a la verificación periódica del terminal y ruido de fondo.

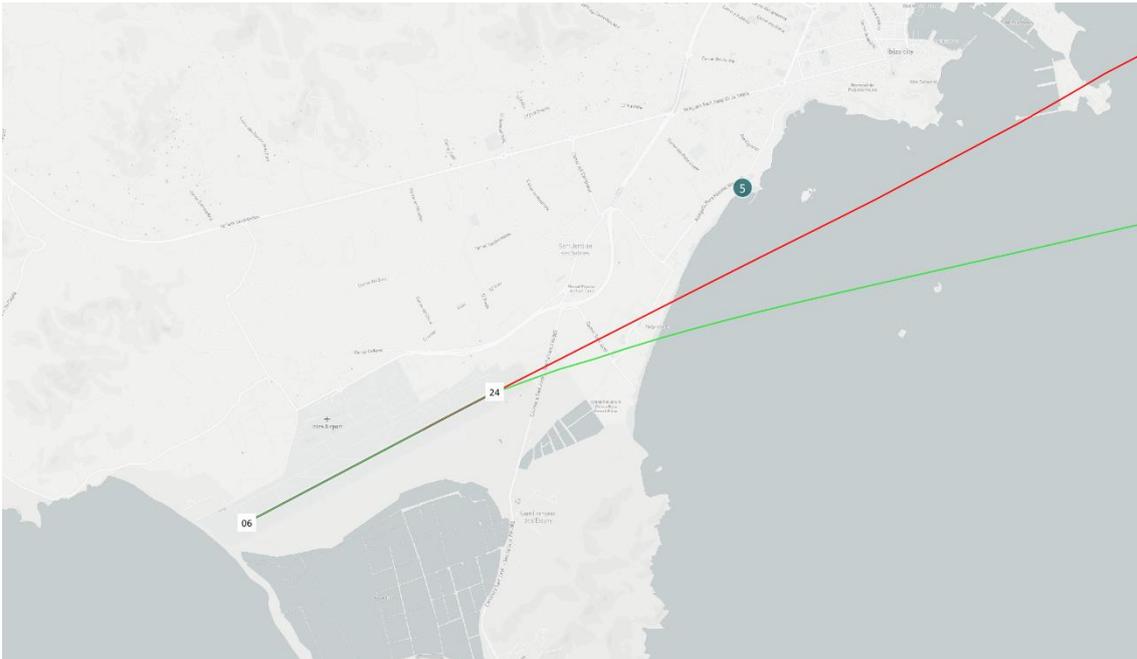
Este terminal está instalado en la azotea del Hotel Ibiza Twiins (Avenida Pere Matutes Noguera – Ibiza), a 3,2 km de la cabecera 24. Es el terminal más alejado de la infraestructura aeroportuaria.

Principalmente se ve afectado por las operaciones de aterrizaje en configuración Oeste (cabecera 24) y por las operaciones de despegue en configuración Este (cabecera 06).

El mapa incluido a continuación muestra la ubicación del terminal respecto al aeropuerto y a las rutas nominales de despegue y aterrizaje más cercanas:

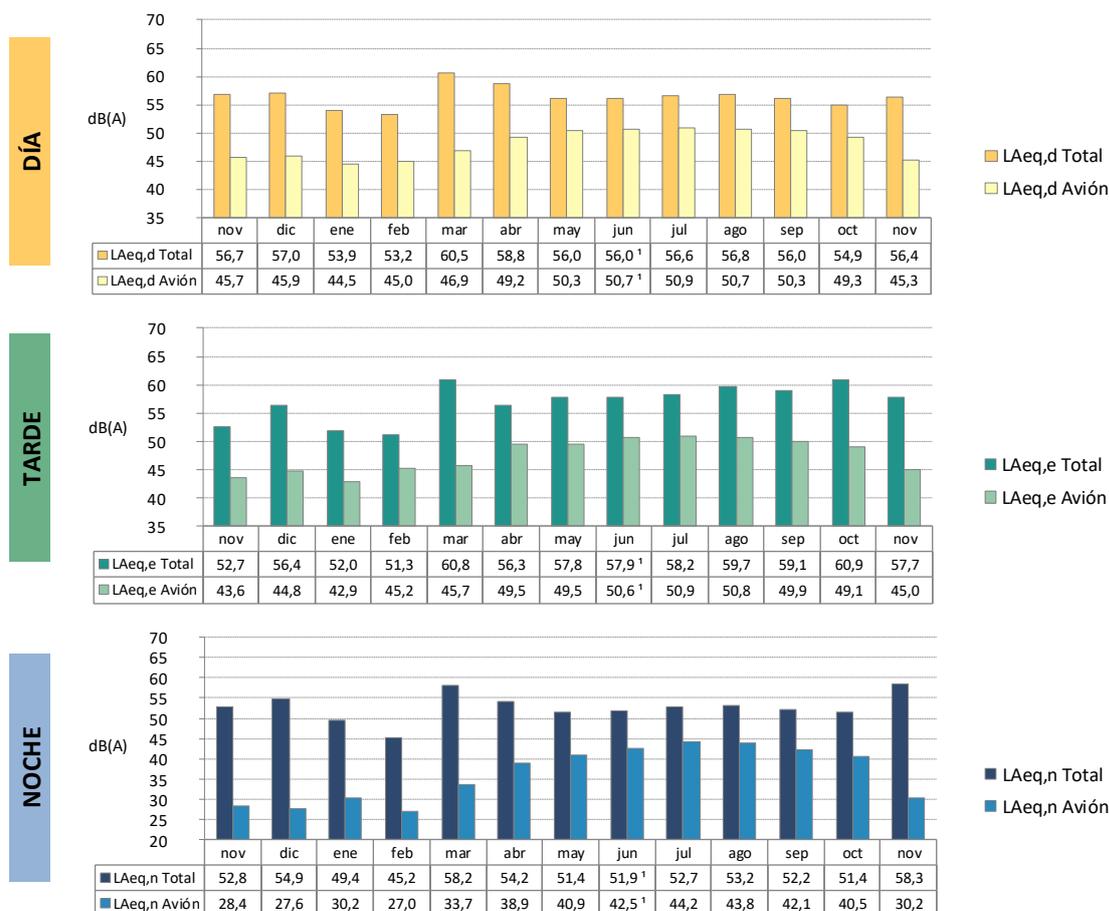
TMR 5: Hotel Ibiza Twiins (Sirenis Hotels)

Noviembre 2021 – Noviembre 2022

Los datos marcados con ¹ han sido calculados con una disponibilidad de datos inferior al 70%.

La disponibilidad de datos es inferior al 70% en el mes de junio de 2022 debido a la verificación periódica del terminal.
