INFORME MENSUAL DE RUIDO

Aeropuerto de Bilbao

DICIEMBRE 2022

Código ref. EVS_9617_BIO_02A_12_2022_Vs1

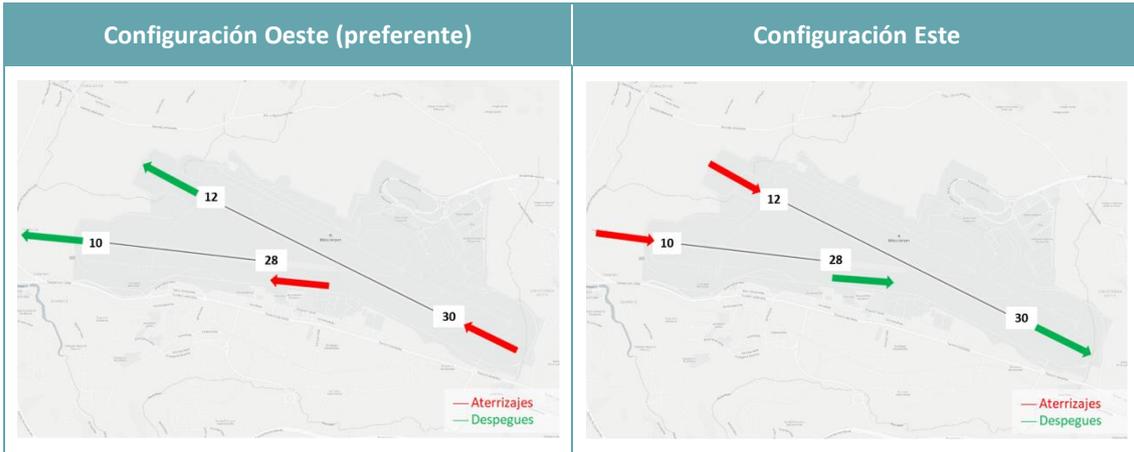
Esquema de pistas del aeropuerto de Bilbao:

Dado que el L_{Aeq} Avión registrado en cada TMR depende de las trayectorias y configuraciones de usos de pista, resulta conveniente realizar un análisis de la distribución de los movimientos de aeronaves con origen o destino en el Aeropuerto de Bilbao. La pista principal es la Norte (12-30), mientras que la antigua pista Sur (10-28) se utiliza de forma puntual. El horario del aeropuerto de Bilbao es de 6:45 a 23:30 (16:45 horas de funcionamiento diario), aunque de forma excepcional puede prolongarse hasta las 00:40 hora local.

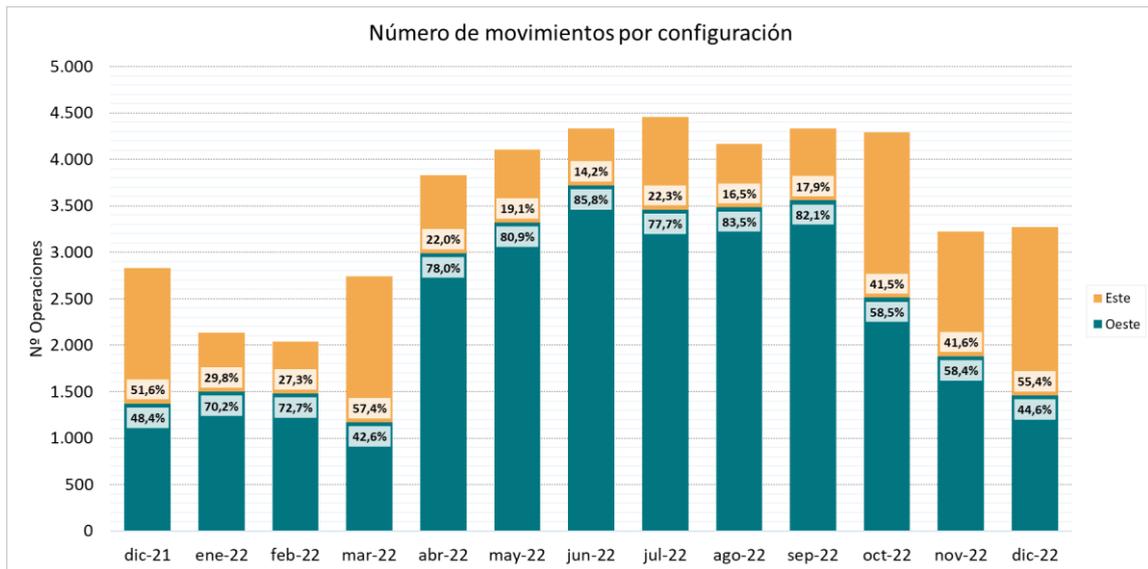
A continuación, se muestra la evolución de los últimos 13 meses en número de movimientos según la configuración:

- La configuración más utilizada este mes ha sido la Este, al igual que diciembre 2021 y marzo 2022, como se muestra en la gráfica anterior.
- El número de operaciones en el mes de diciembre de 2022 ha sido superior al mes anterior.

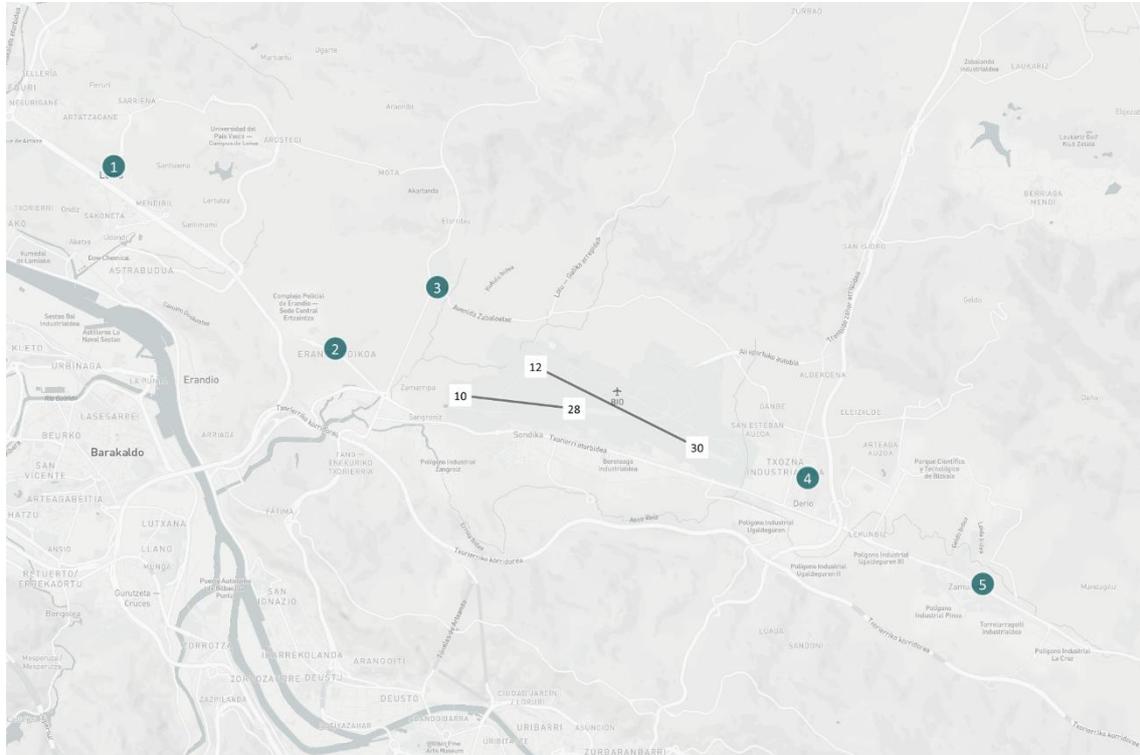
El SIRBIO cuenta con un total de 5 TMR públicos ubicados en el entorno próximo al aeropuerto. En este apartado se detallan los resultados obtenidos en cada uno de los TMR.

MUNICIPIO	TMR	LOCALIZACIÓN
Leioa	1	Ayuntamiento
Erandio	2	Cementerio
Loiu	3	Ayuntamiento
Derio	4	Casa de Cultura
Zamudio	5	Colegio Público

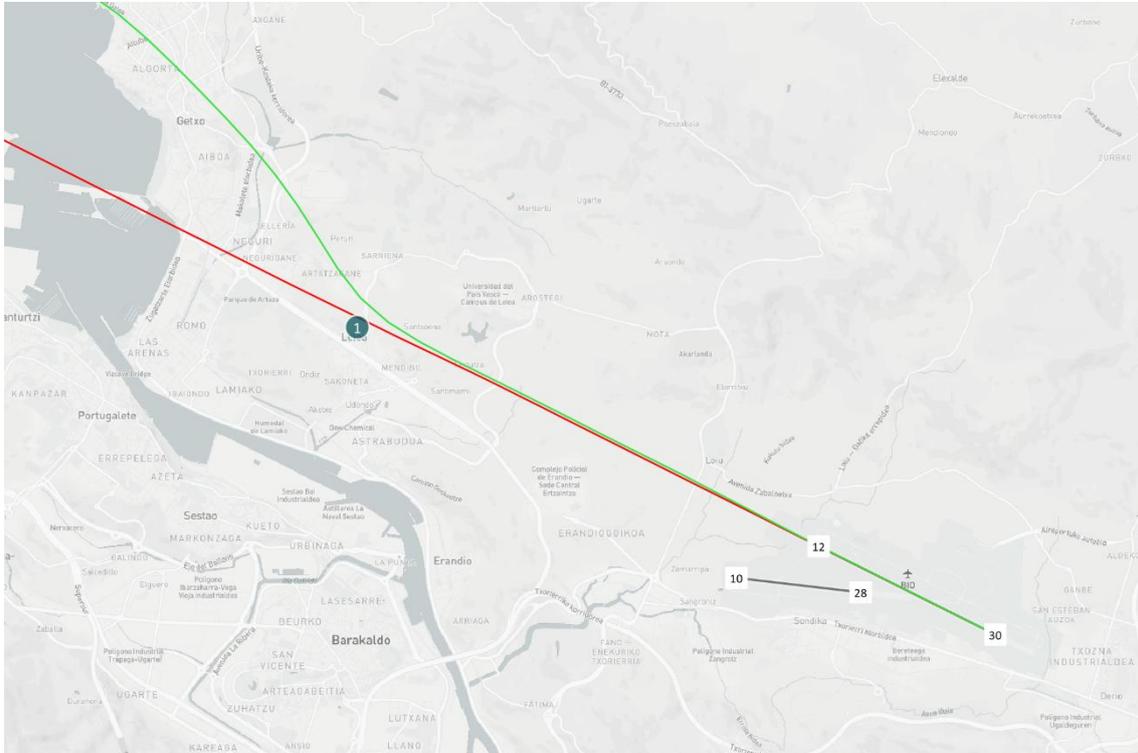
El TMR1 - Leioa se encuentra situado de forma permanente en la terraza de la azotea del Ayuntamiento, en c/Elexalde Auzoa 1, en la zona noroeste del aeropuerto (cabeceras 12 y 10). Es el TMR más alejado a la infraestructura aeroportuaria, a 6835m del ARP. El mapa incluido a continuación muestra la ubicación del terminal respecto al aeropuerto y a las rutas de despegue (verde) y aterrizaje (rojo) más cercanas:

Este TMR registra las operaciones de aterrizaje en la cabecera 12 en configuración Este y operaciones de despegue por cabecera 30 en configuración Oeste, las más habituales.

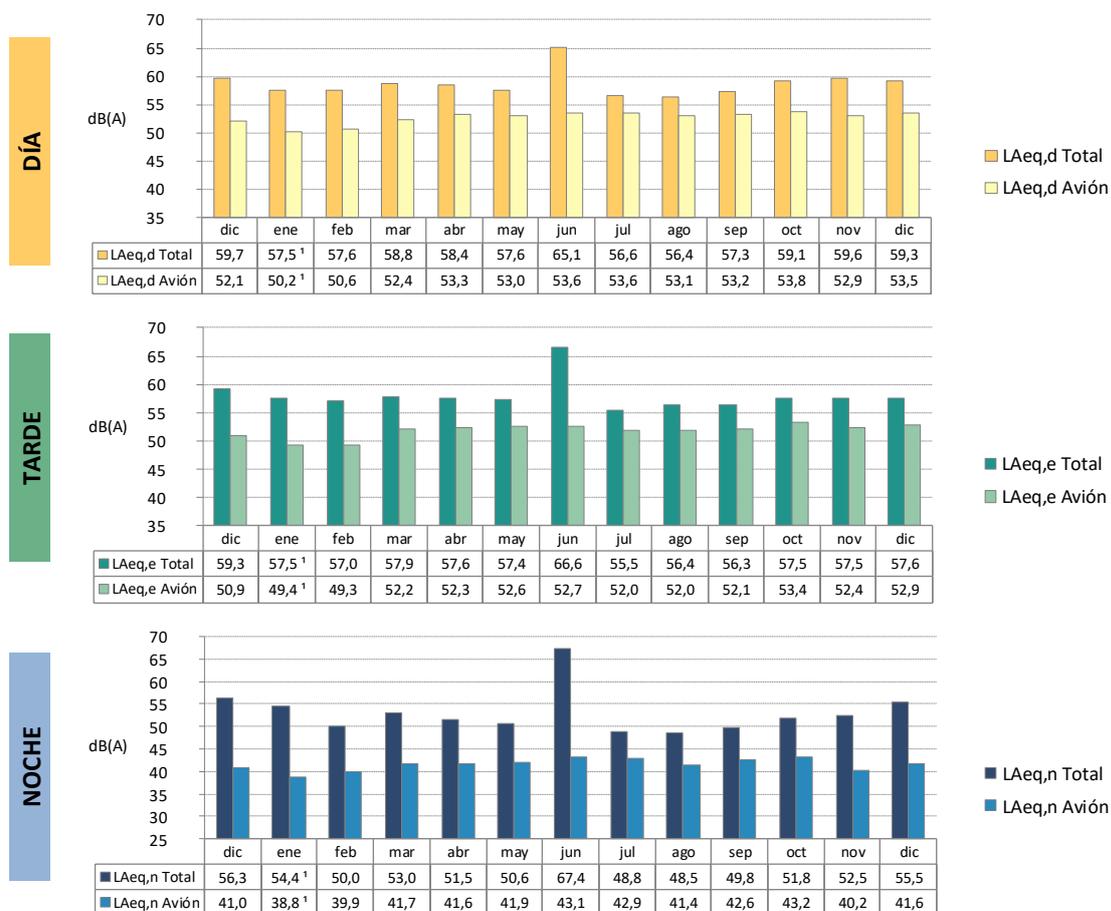
TMR 1: Leioa

Los datos marcados con ¹ han sido calculados con una disponibilidad de datos inferior al 70%.

La disponibilidad de datos es inferior al 70% en el mes de enero de 2022 debido a la verificación periódica del terminal.

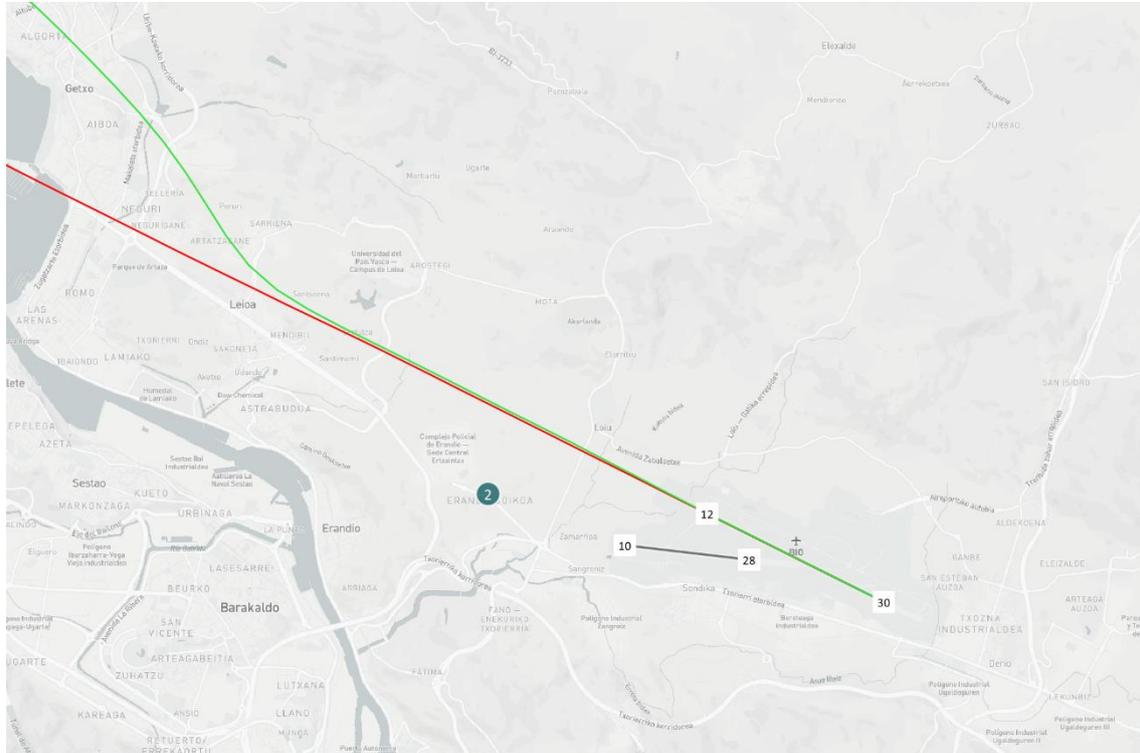
El TMR2 - Erandio se encuentra situado de forma permanente en el interior del recinto del cementerio de Erandio-Goikoa, en c/Avanzada Errepidea 16A, en la zona noroeste del aeropuerto (cabeceras 12 y 10). El TMR se encuentra a 3625m del ARP. El mapa incluido a continuación muestra la ubicación del terminal respecto al aeropuerto y a las rutas de despegue (verde) y aterrizaje (rojo) más cercanas:

Este TMR registra las operaciones de aterrizaje en la cabecera 12 en configuración Este y operaciones de despegue por cabecera 30 en configuración Oeste, las más habituales.

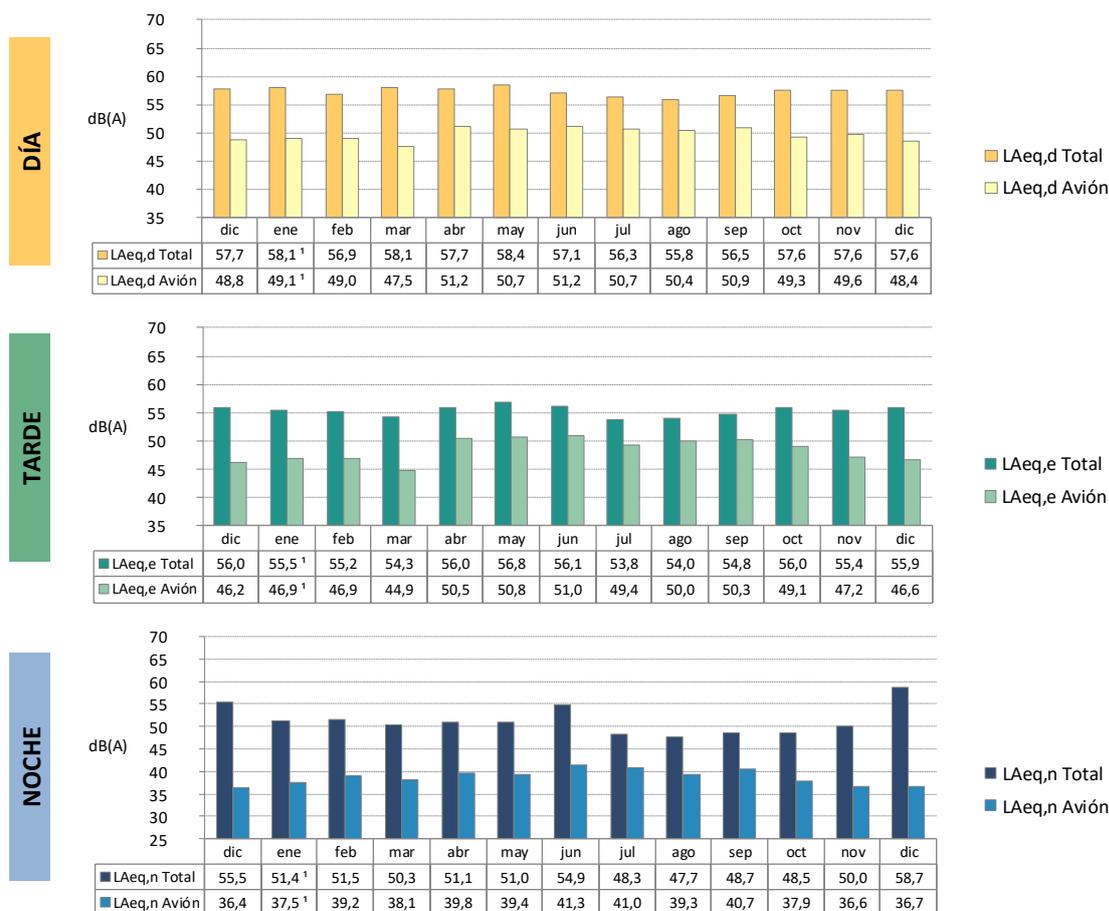
TMR 2: Erandio

Los datos marcados con ¹ han sido calculados con una disponibilidad de datos inferior al 70%.

La disponibilidad de datos es inferior al 70% en el mes de enero de 2022 debido a la verificación periódica del terminal.

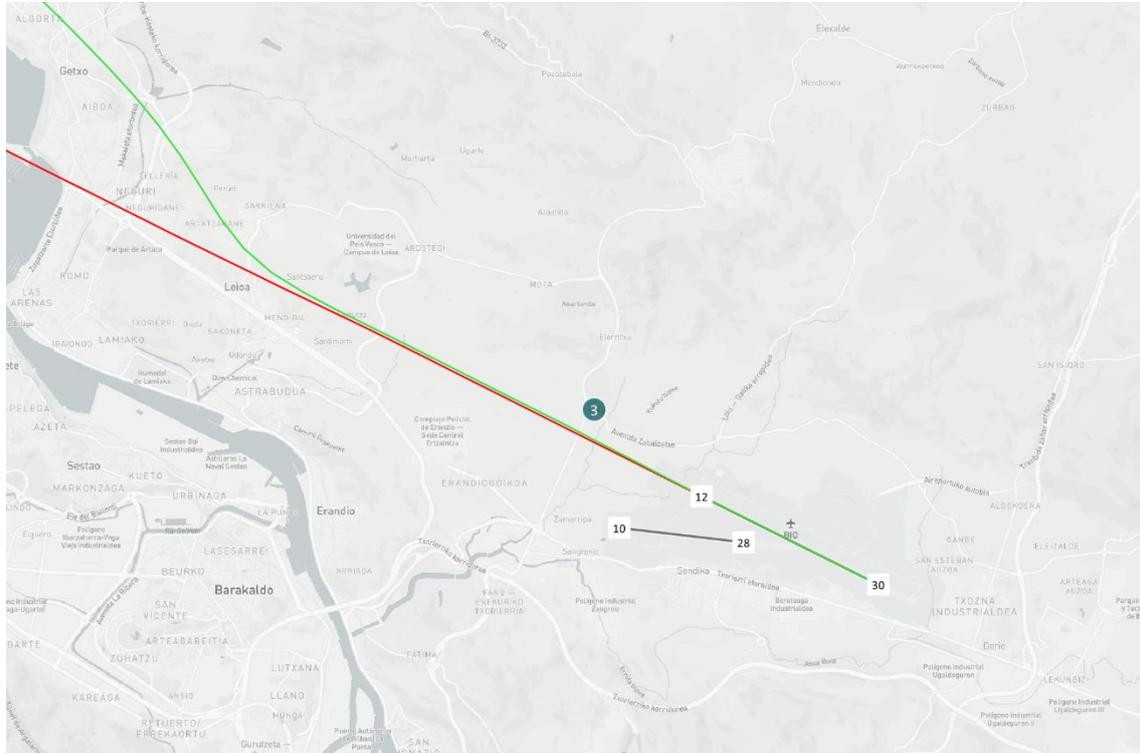
El TMR3 - Loiu se encuentra situado de forma permanente en el tejado del ayuntamiento, en c/Herriko Plaza 1 en la zona noroeste del aeropuerto (cabeceras 12 y 10). El TMR se encuentra a 2785m del ARP. El mapa incluido a continuación muestra la ubicación del terminal respecto al aeropuerto y a las rutas de despegue (verde) y aterrizaje (rojo) más cercanas:

Este TMR3 registra las operaciones de aterrizaje en la cabecera 12 en configuración Este y las operaciones de despegue por cabecera 30 en configuración Oeste, las más habituales.

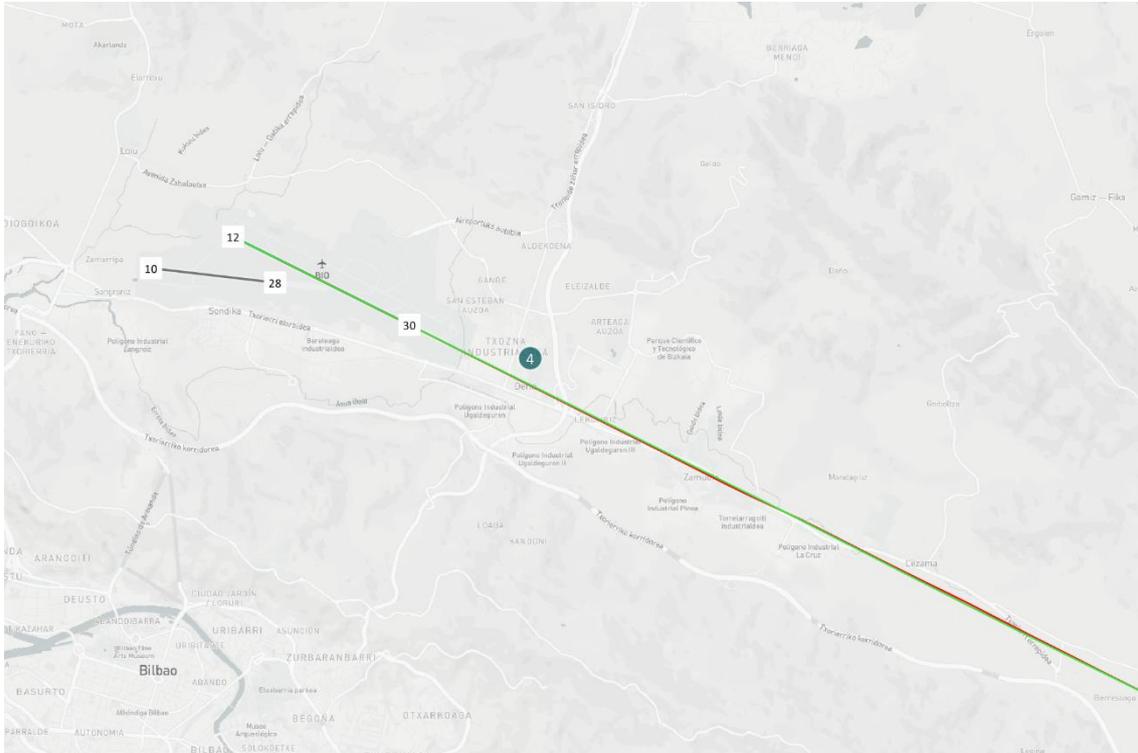
El TMR4 - Derio se encuentra situado de forma permanente en la azotea intermedia del centro de cultura, en c/Uribe 1B, en la zona sureste del aeropuerto (cabeceras 30 y 28). Es el TMR más próximo a la infraestructura aeroportuaria, se encuentra a 2187m del ARP. El mapa incluido a continuación muestra la ubicación del terminal respecto al aeropuerto y a las rutas de despegue (verde) y aterrizaje (rojo) más cercanas:

Este TMR4 registra las operaciones de aterrizaje en la cabecera 30 en configuración Oeste (más habituales) y las operaciones de despegue por cabecera 12 en configuración Este. Este TMR registra un elevado número de operaciones aeronáuticas.

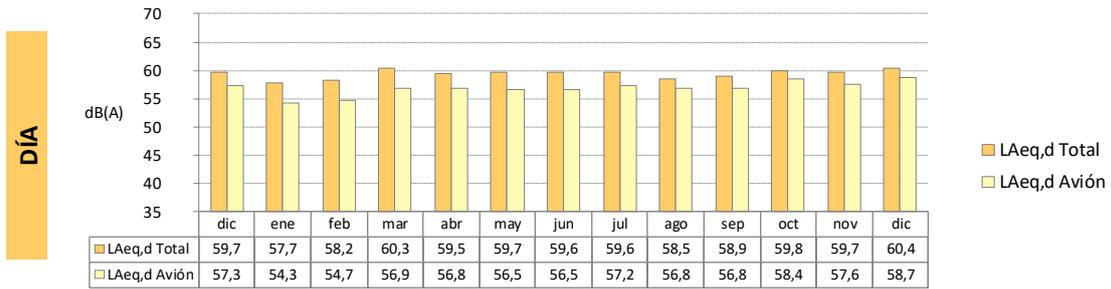
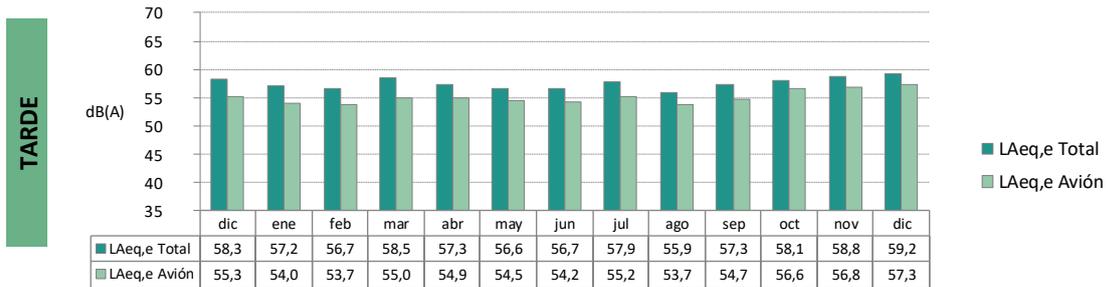
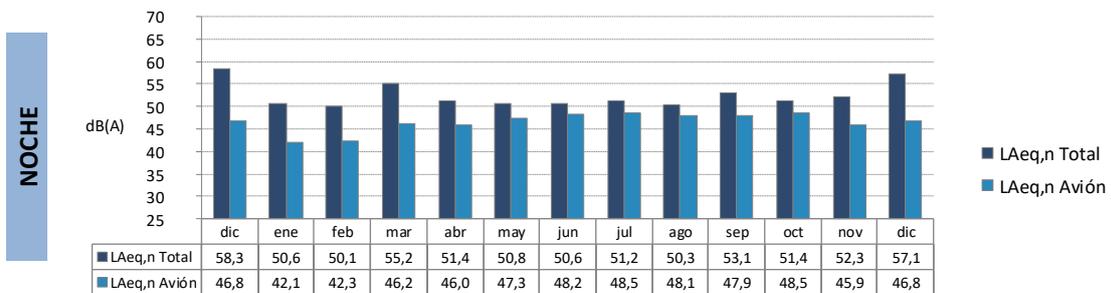
TMR 4: Derio

Los niveles LAeq Avión incrementan por el mayor uso de configuración Este durante el mes de diciembre.

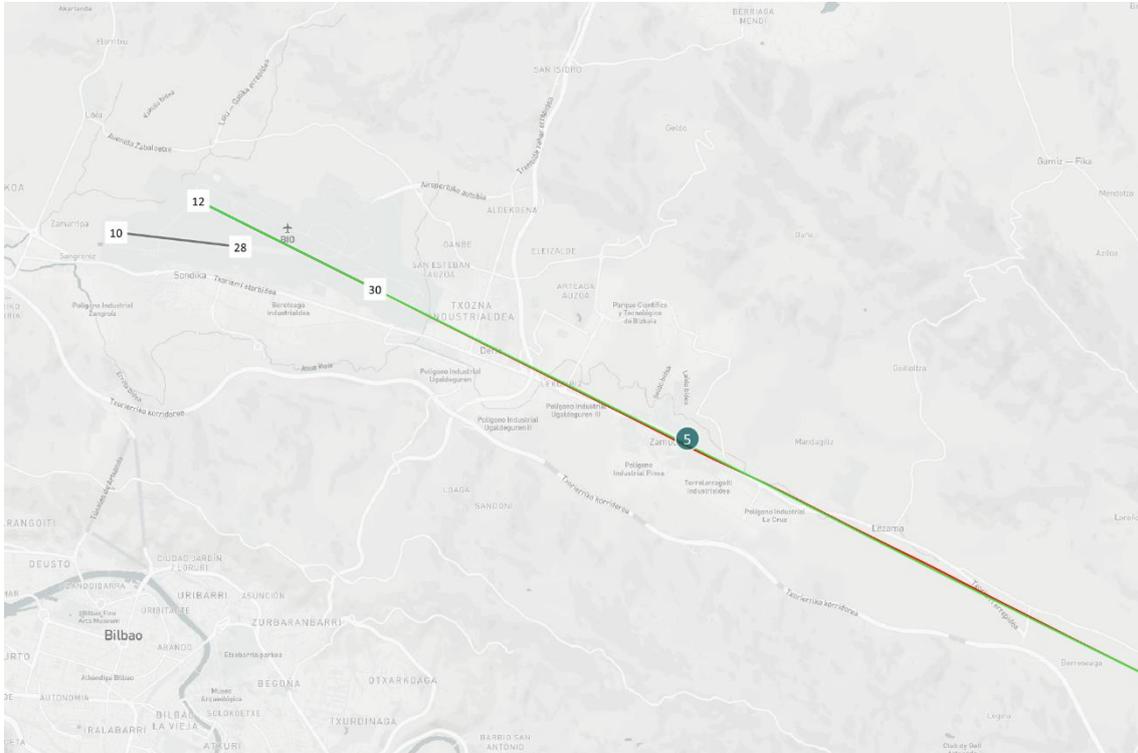
El TMR5 - Zamudio se encuentra situado de forma permanente en la azotea del colegio público de Zamudio, en c/Arteaga Auzoa Auzunea 42, la zona sureste del aeropuerto (cabeceras 30 y 28). El TMR se encuentra a 4585m del ARP. El mapa incluido a continuación muestra la ubicación del terminal respecto al aeropuerto y a las rutas de despegue (verde) y aterrizaje (rojo) más cercanas:

Este TMR5 registra las operaciones de aterrizaje en la cabecera 30 en configuración Oeste (más habituales) y las operaciones de despegue por cabecera 12 en configuración Este. Está situado en la zona sureste del aeropuerto.
