INFORME MENSUAL DE RUIDO

Aeropuerto de Málaga –
Costa del Sol

DICIEMBRE 2022

Código ref. EVS_9617_AGP_02A_12_2022_Vs1

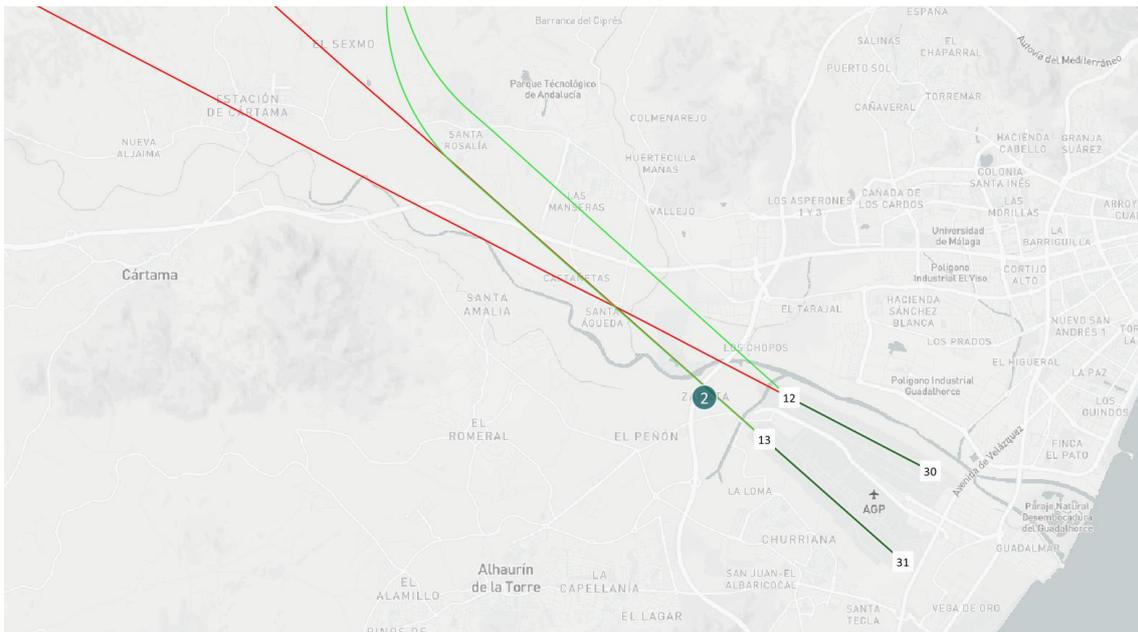
El terminal número 2 se encuentra instalado en la Barriada de Zapata, población próxima al aeropuerto, concretamente próxima a la cabecera 13. Este hecho implica que en el TMR 2 los niveles de ruido avión serán más elevados que en otros terminales. El TMR 2 se encuentra instalado en un cobertizo perteneciente a la asociación de vecinos de la Barriada Zapata.

Este terminal se encuentra afectado tanto por aterrizajes en configuración Sur como por despegues en configuración Norte. Dado la proximidad al aeropuerto las aeronaves sobrevuelan de forma directa la ubicación de este TMR.

El mapa incluido a continuación muestra la ubicación respecto al aeropuerto:

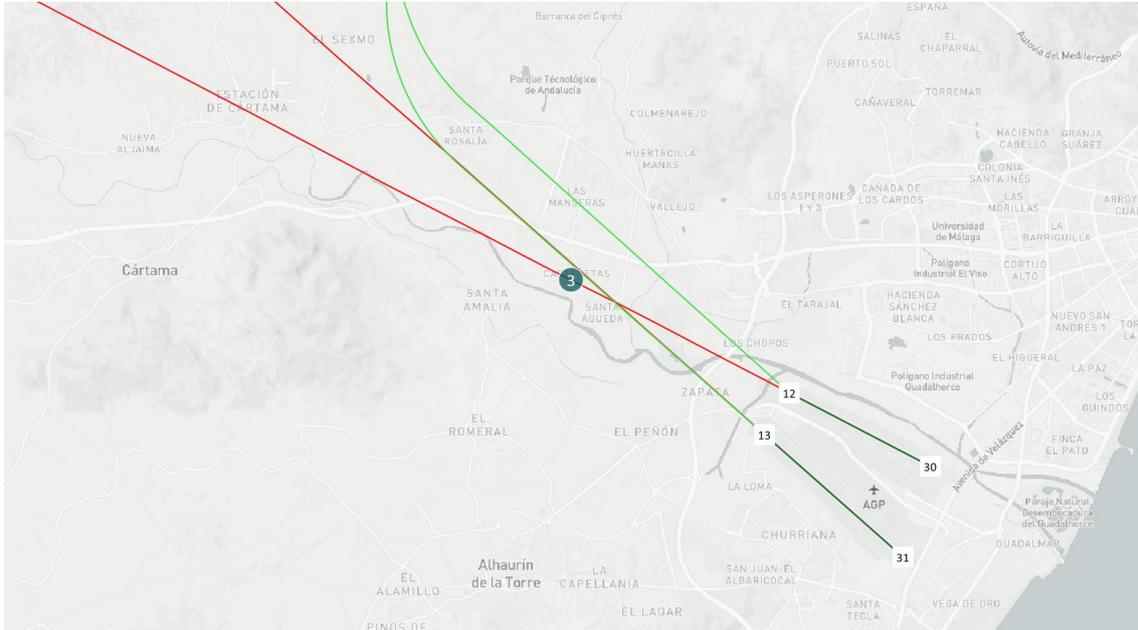
El TMR 3 está instalado en la terraza del Centro Social de Las Castañetas. Este terminal se encuentra afectado por el sobrevuelo directo tanto de los aterrizajes en configuración Sur, como de los despegues en configuración Norte.

El mapa incluido a continuación muestra la ubicación respecto al aeropuerto:

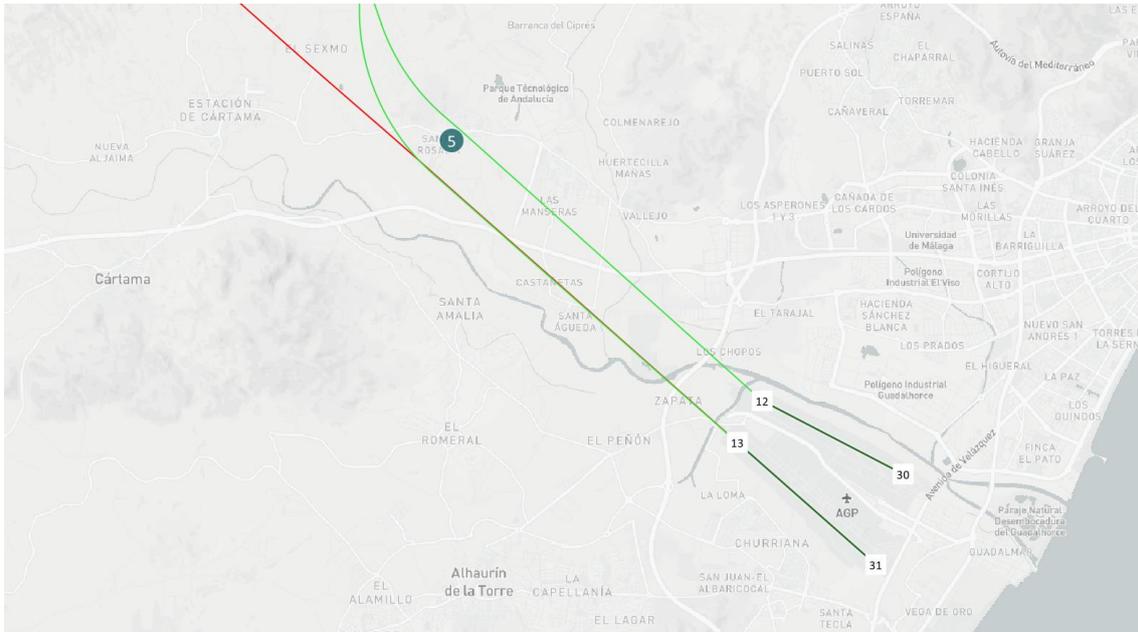
El terminal número 5 está instalado en el patio interior del Edificio de Servicios Operativos, perteneciente a la Junta de Distrito nº9 de Málaga.

Este TMR está afectado tanto por aterrizajes por pista 13 (configuración Sur) como por los despegues de pista 30 y 31 (configuración Norte).

El mapa incluido a continuación muestra la ubicación respecto al aeropuerto:

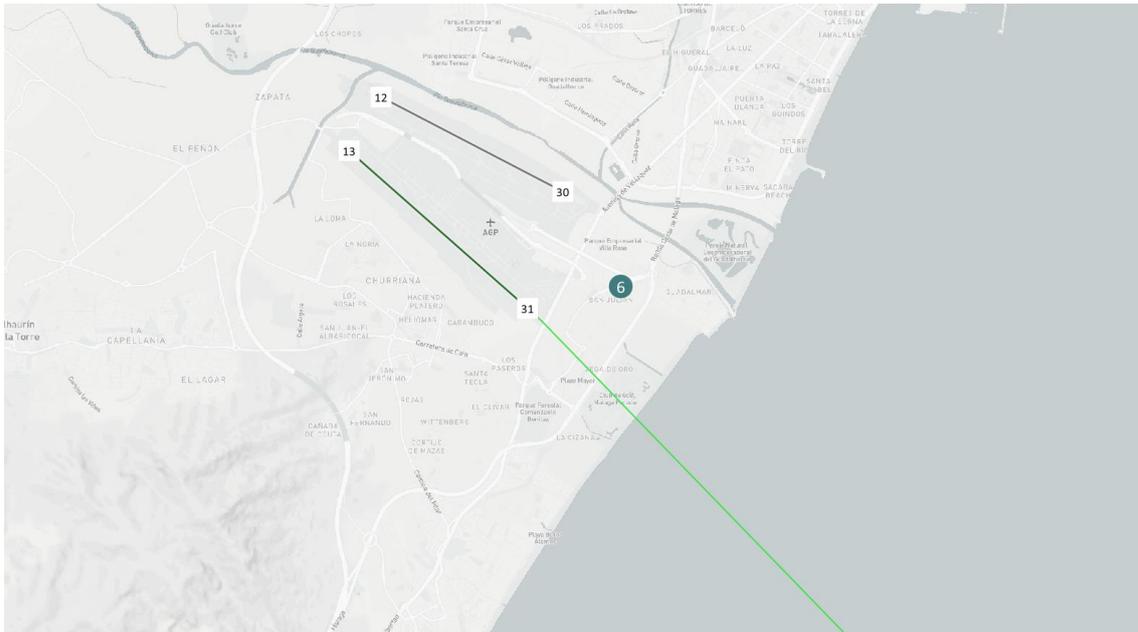
Este TMR está instalado en el Centro Cultural de San Julián. Esta ubicación se encuentra próxima al recinto aeroportuario, sin embargo, los niveles de ruido avión no son elevados puesto que se encuentra en el lateral de las rutas de despegue y aterrizaje de la pista 13/31.

El TMR 6 se encuentra afectado principalmente por los despegues por pista 13 (configuración Sur).

El mapa incluido a continuación muestra la ubicación respecto al aeropuerto:

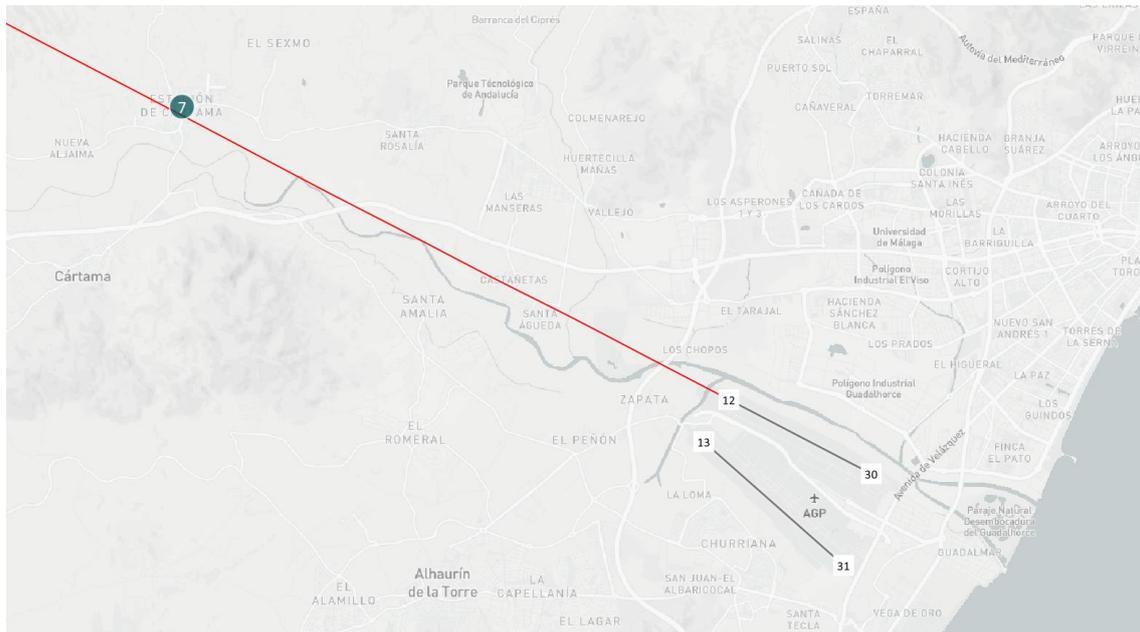
Este terminal se encuentra instalado en la azotea del Edificio de la Tenencia de Alcaldía de Estación de Cártama. El TMR 7 ha sido configurado como equipo portátil en el SIRAGP de modo que pueda ser utilizado para realizar campañas de medición en distintas ubicaciones según sea necesario.

La operativa del aeropuerto que afecta a este TMR es la configuración Sur, siempre y cuando se realicen los aterrizajes por la pista 12. En caso contrario dicha población no se encuentra expuesta a sobrevuelo directo de aeronaves, por lo que los niveles de ruido avión serán muy bajos, casi inexistentes.

El mapa incluido a continuación muestra la ubicación respecto al aeropuerto:

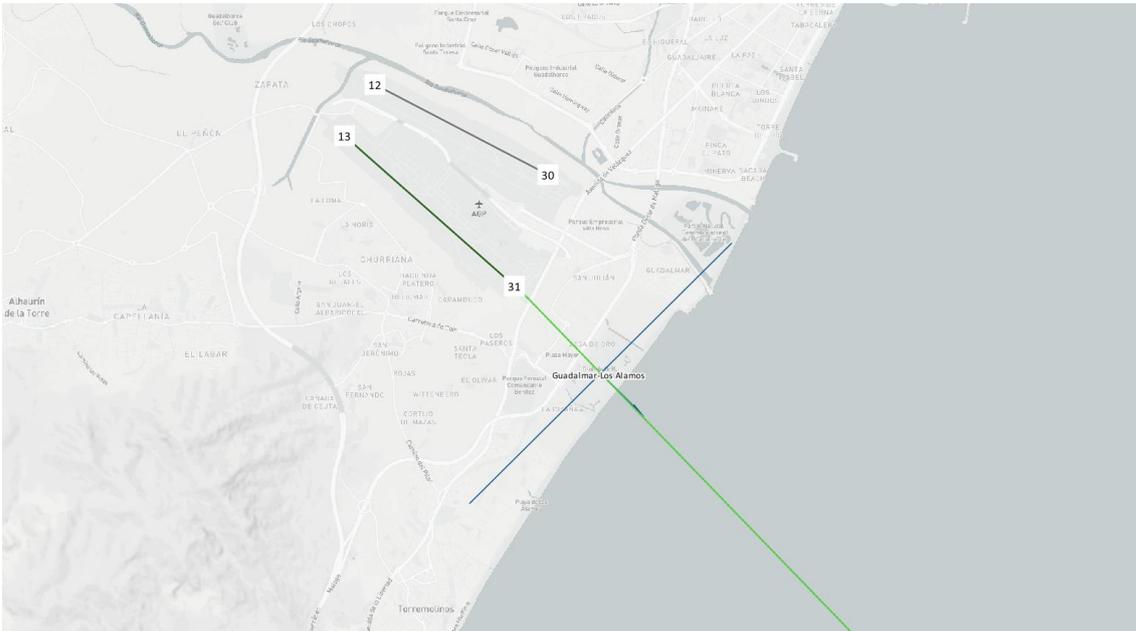
5.2. Guadalmar – Los Álamos

En el gráfico superior, las rutas de despegue y aterrizaje son coincidentes en el tramo mostrado.
