INFORME MENSUAL DE RUIDO

Aeropuerto de Ibiza

MAYO 2023

Código ref. EVS_502-22_IBZ_02A_05_2023_Vs1

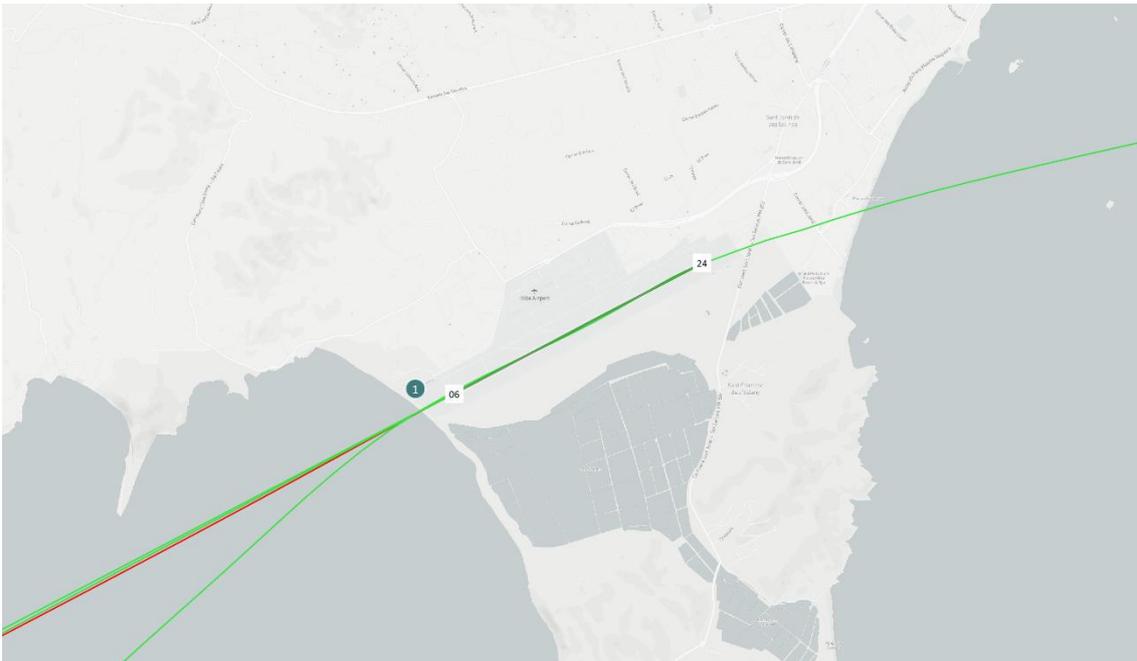
El TMR 1 es el único terminal instalado en el interior del recinto aeroportuario y se encuentra situado a 400 metros de la cabecera 06.

Este TMR resulta principalmente afectado por las operaciones de despegue en ambas configuraciones y por las operaciones de aterrizajes en configuración Este (cabecera 06).

El mapa incluido a continuación muestra la ubicación del terminal:

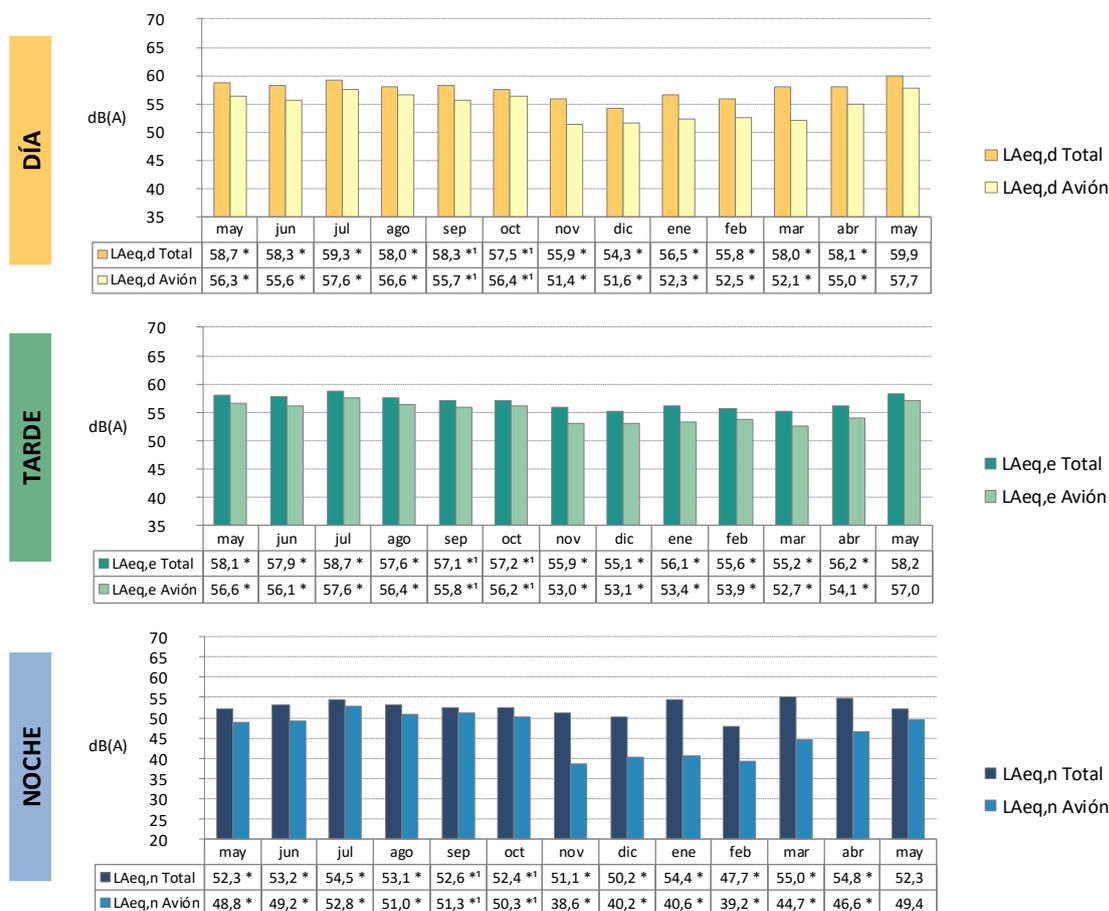
TMR 2: Cementerio Sant Francesc

Mayo 2022 – Mayo 2023

Los datos marcados con ¹ han sido calculados con una disponibilidad de datos inferior al 70%. La disponibilidad de datos es inferior al 70% en los meses de septiembre y octubre de 2022 debido a una incidencia técnica en la ubicación del terminal.

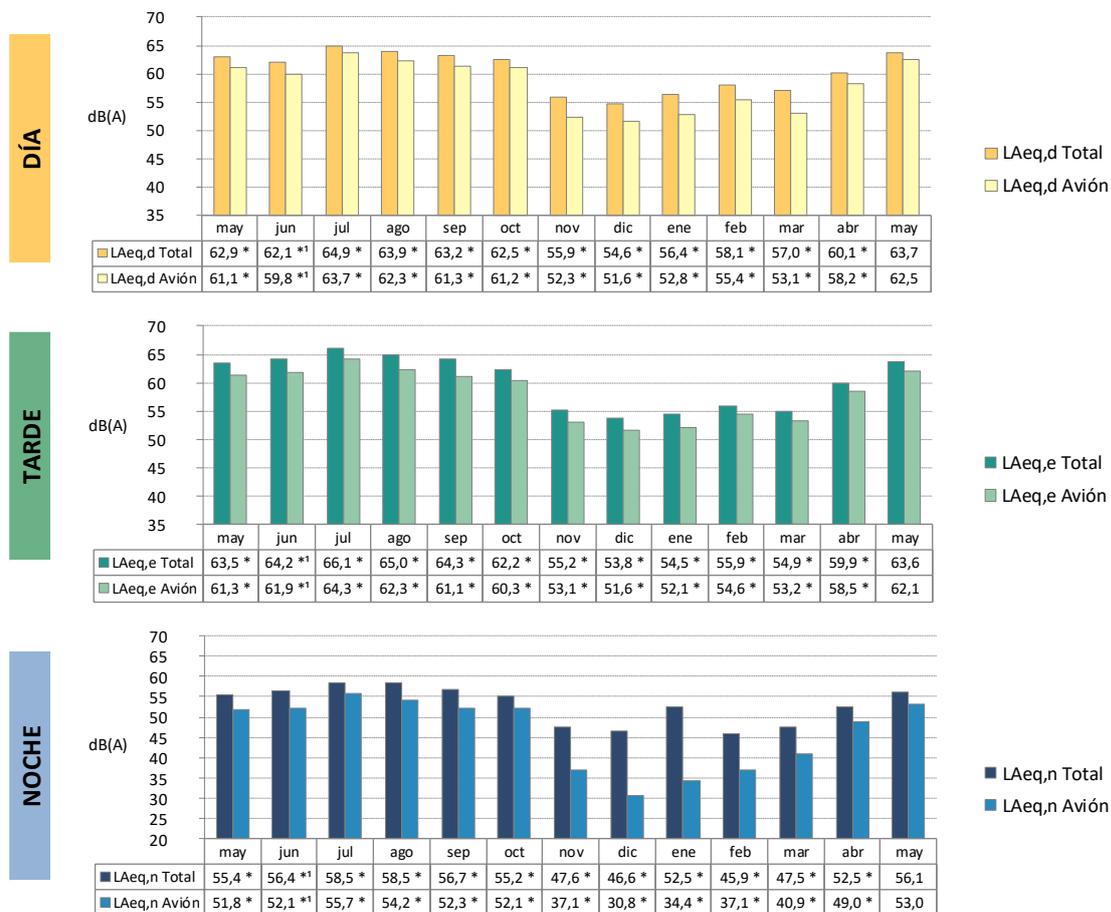
TMR 3: Hotel Fergus

Mayo 2022 – Mayo 2023

Los datos marcados con ¹ han sido calculados con una disponibilidad de datos inferior al 70%. La disponibilidad de datos es inferior al 70% en el mes de junio de 2022 debido a la verificación periódica y ruido de fondo.

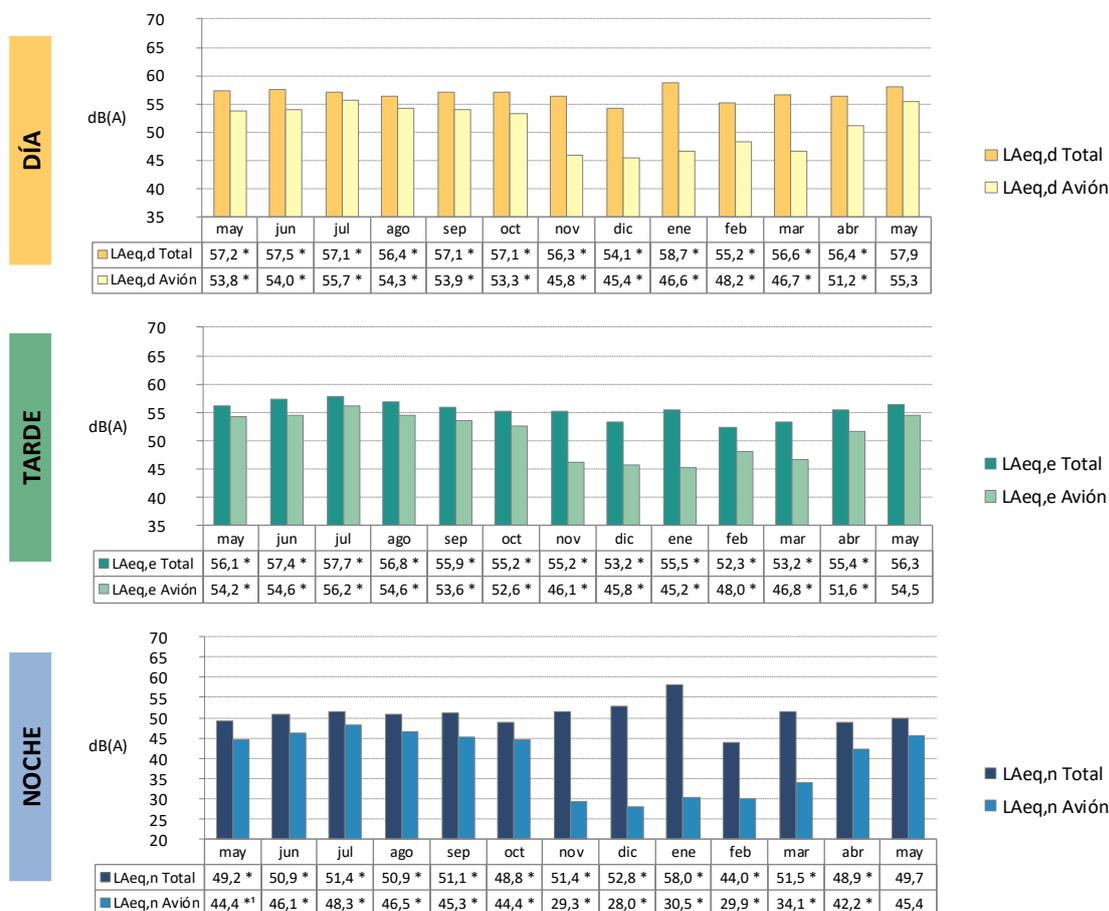
TMR 4: CEIP Sant Jordi

Mayo 2022 – Mayo 2023

Los datos marcados con ¹ han sido calculados con una disponibilidad de datos inferior al 70%. La disponibilidad de datos de LAeq Avión es inferior al 70% en el periodo nocturno del mes de mayo de 2022 debido a la verificación periódica del terminal y ruido de fondo.

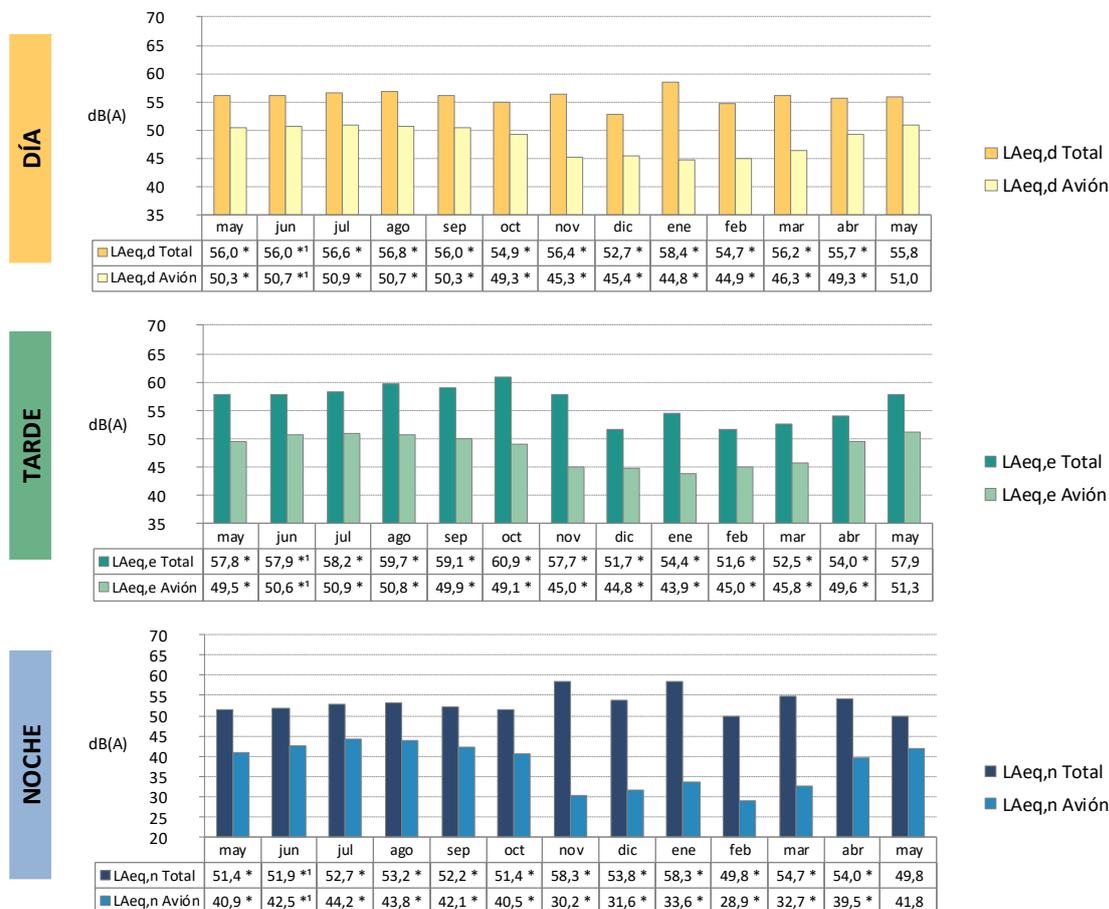
TMR 5: Hotel Ibiza Twiins (Sirenis Hotels)

Mayo 2022 – Mayo 2023

Los datos marcados con ¹ han sido calculados con una disponibilidad de datos inferior al 70%. La disponibilidad de datos es inferior al 70% en el mes de junio de 2022 debido a la verificación periódica del terminal.
