# INFORME MENSUAL DE RUIDO

Aeropuerto de Bilbao

SEPTIEMBRE 2023

Código ref. EVS\_502-22\_BIO\_02A\_09\_2023\_Vs1

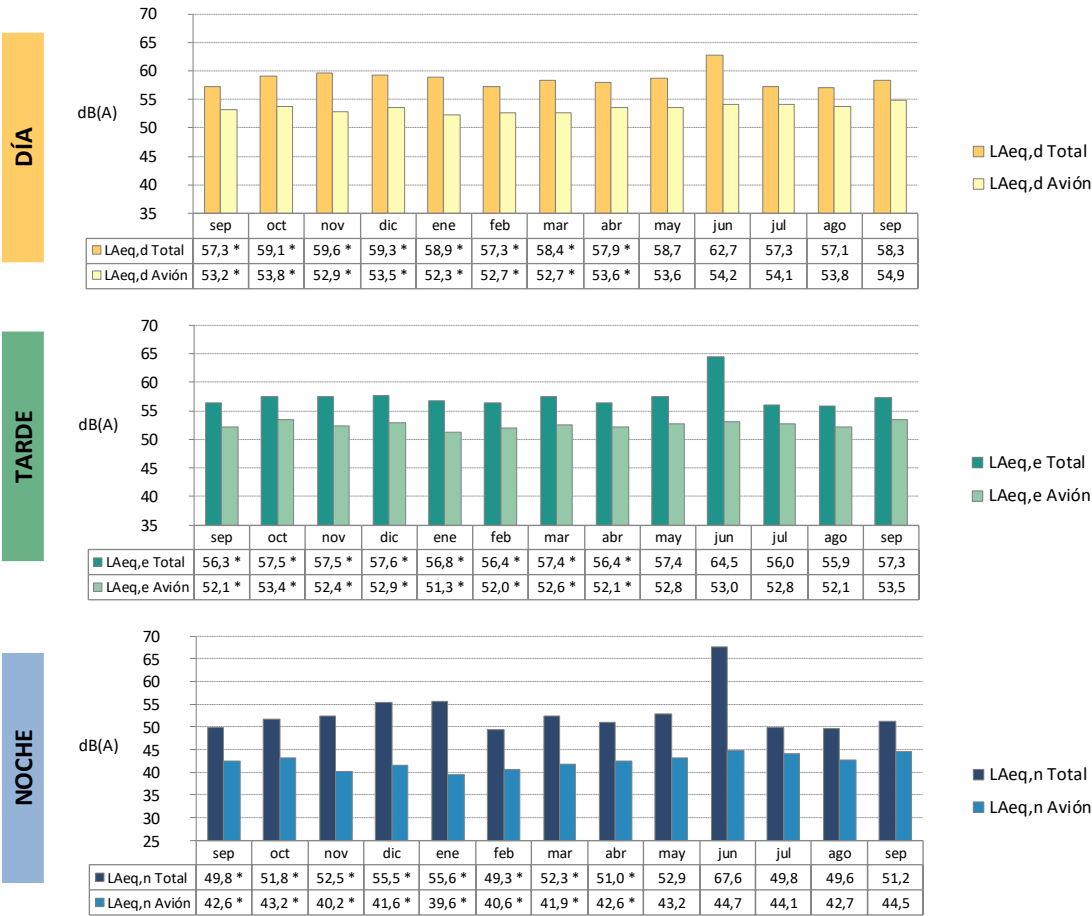
TMR 1: Leioa

Septiembre 2022 – Septiembre 2023

Los niveles  $L_{Aeq}$  Avión en los tres periodos aumentan por el mayor uso de la configuración Este.

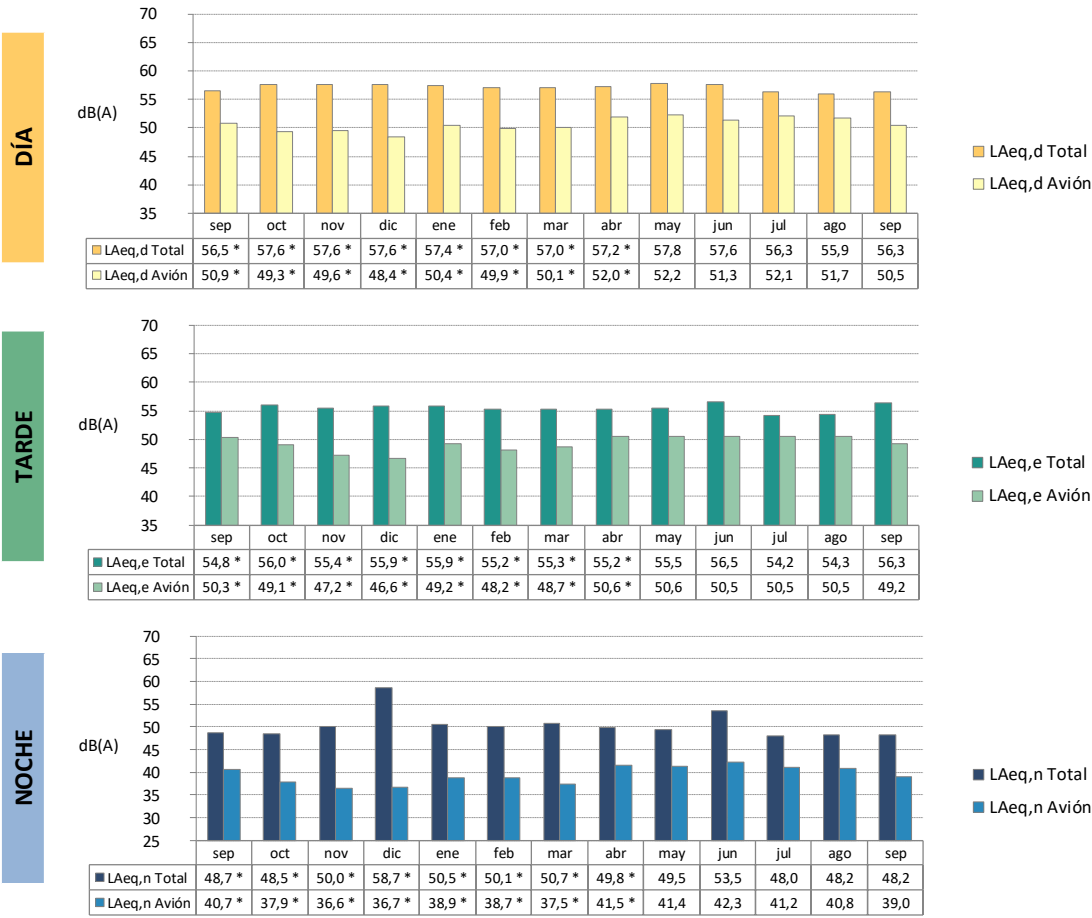
TMR 2: Erandio

Septiembre 2022 – Septiembre 2023

Los niveles  $L_{Aeq}$  Avión en los tres periodos disminuyen por el mayor uso de la configuración Este.

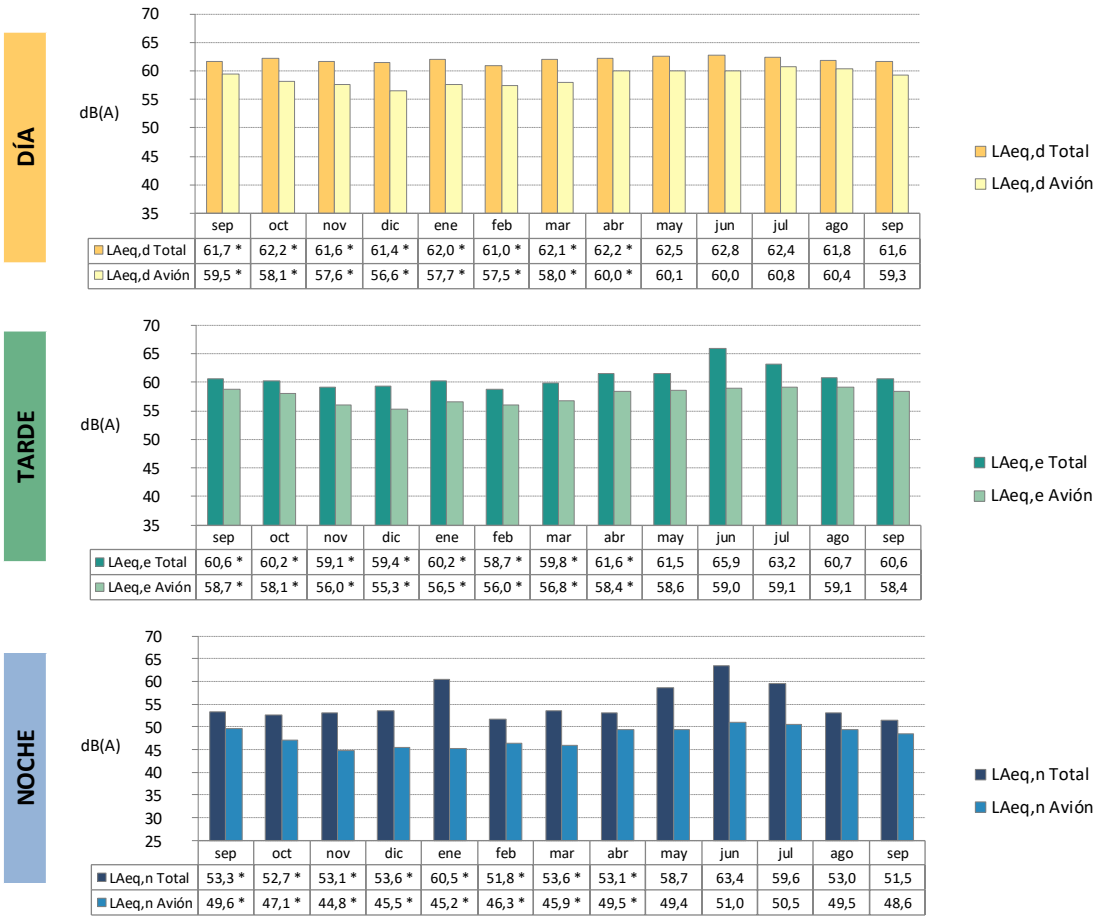
TMR 3: Loiu

Septiembre 2022 – Septiembre 2023

Los niveles  $L_{Aeq}$  Avión en los tres periodos disminuyen por el mayor uso de la configuración Este.

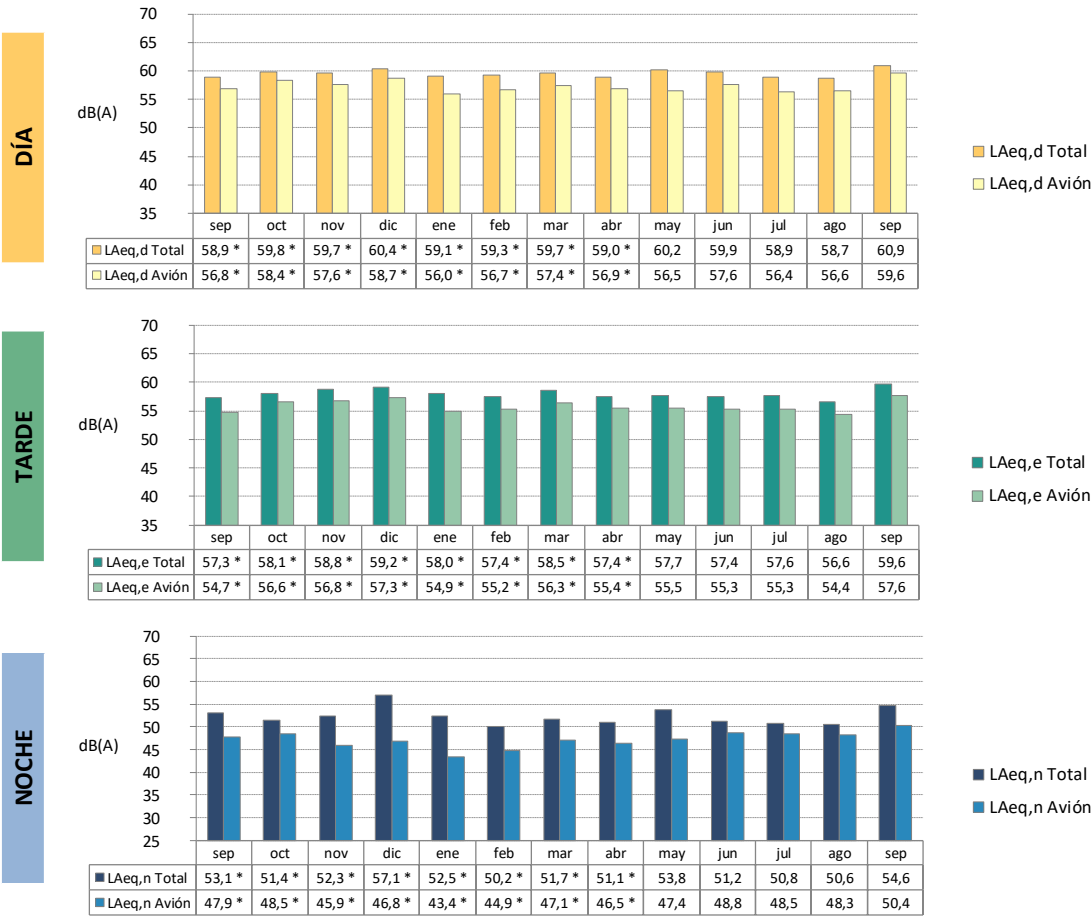
TMR 4: Derio

Septiembre 2022 – Septiembre 2023

Los niveles  $L_{Aeq}$  Avión en los tres periodos aumentan por el mayor uso de la configuración Este.
