## INFORME MENSUAL DE RUIDO

### Aeropuerto de Palma de Mallorca

SEPTIEMBRE 2023

Código ref. EVS\_502-22\_PMI\_02A\_09\_2023\_Vs2

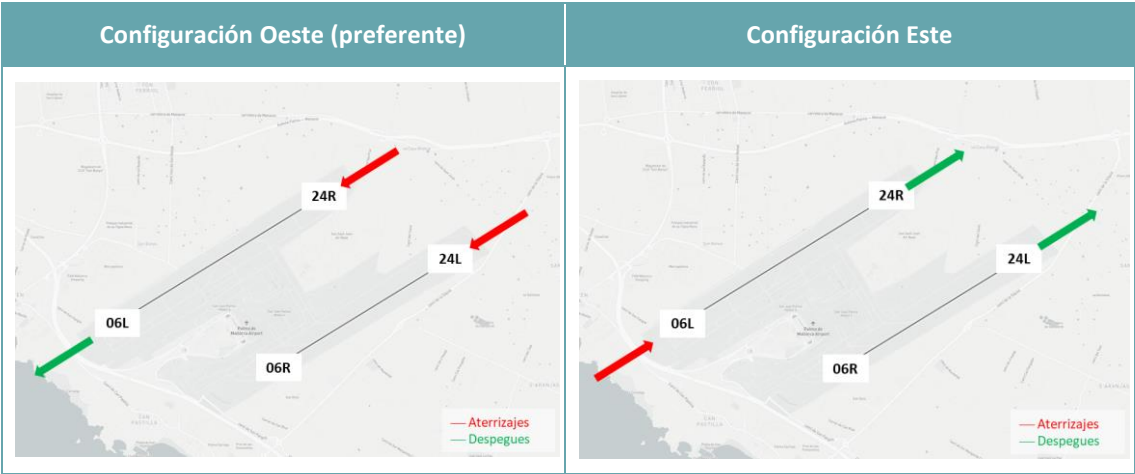
El aeropuerto cuenta con dos pistas paralelas, 06L/24R y 06R/24L. Tal y como queda recogido en el AIP, la configuración preferente es la Oeste en periodo diurno y nocturno. El horario de operación del aeropuerto es H24.

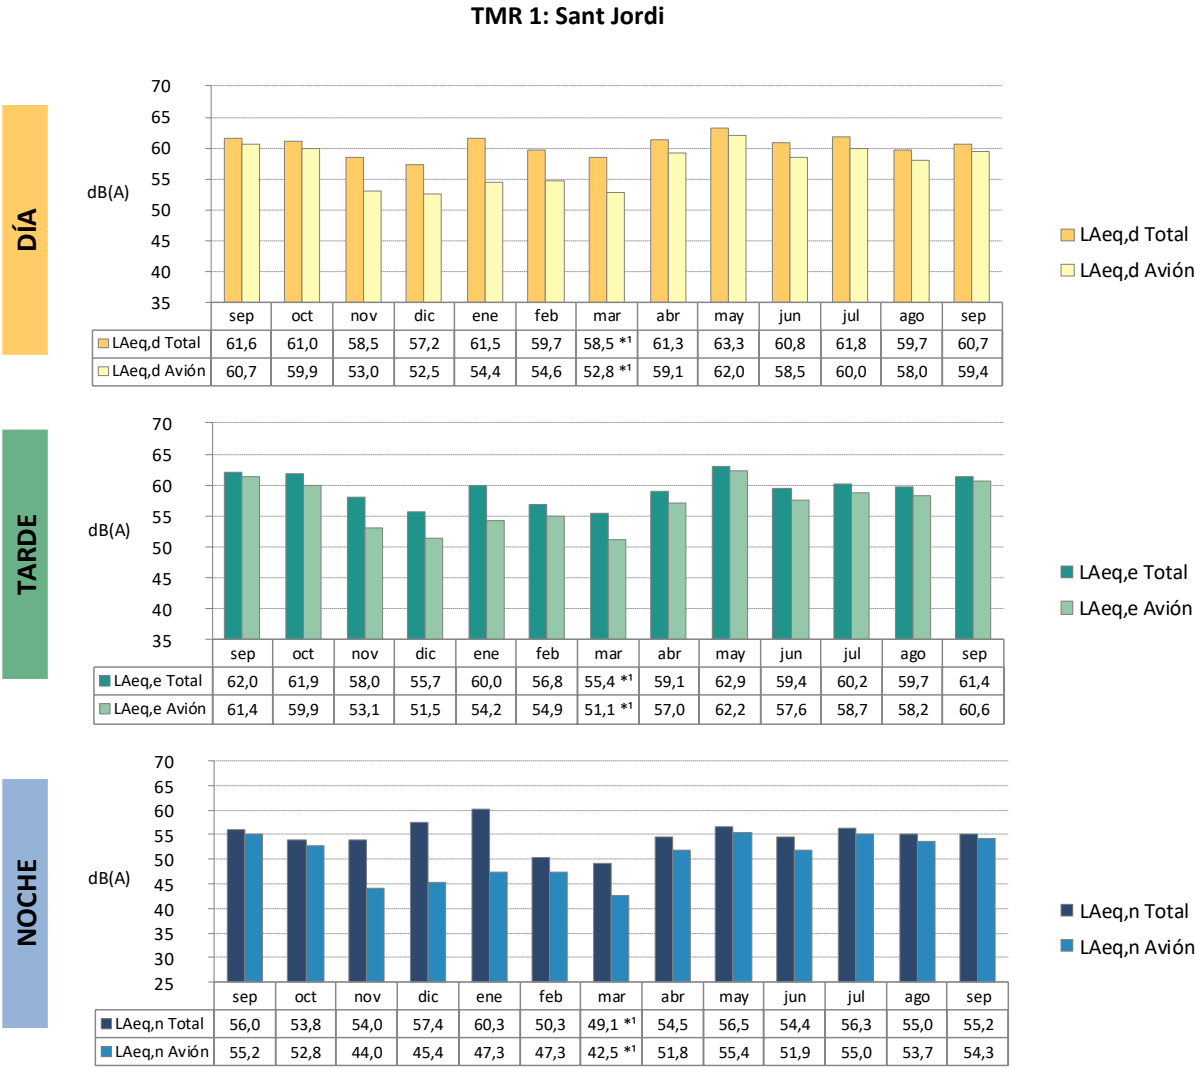
Septiembre 2022 – Septiembre 2023

Los datos marcados con <sup>1</sup> han sido calculados con una disponibilidad de datos inferior al 70%. La disponibilidad de datos es inferior al 70% en el mes de marzo de 2023 debido a la verificación periódica del terminal.

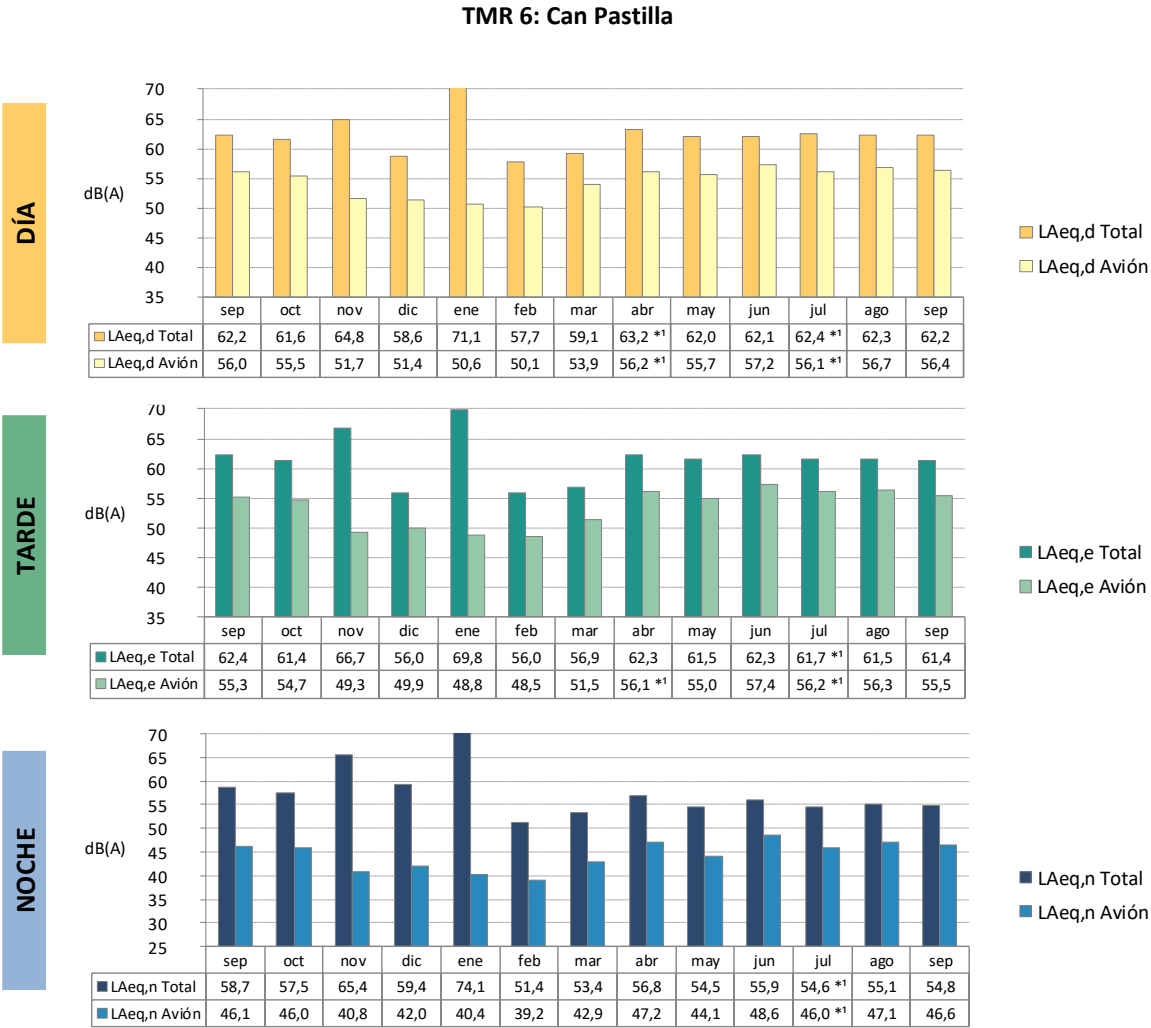
Septiembre 2022 – Septiembre 2023

Los datos marcados con <sup>1</sup> han sido calculados con una disponibilidad de datos inferior al 70%. La disponibilidad de datos es inferior al 70% en los periodos día y tarde del mes de abril de 2023 debido a la verificación periódica del terminal y a ruido de fondo.

La disponibilidad de datos es inferior al 70% en los tres periodos de julio de 2023 debido a una incidencia técnica en el TMR.

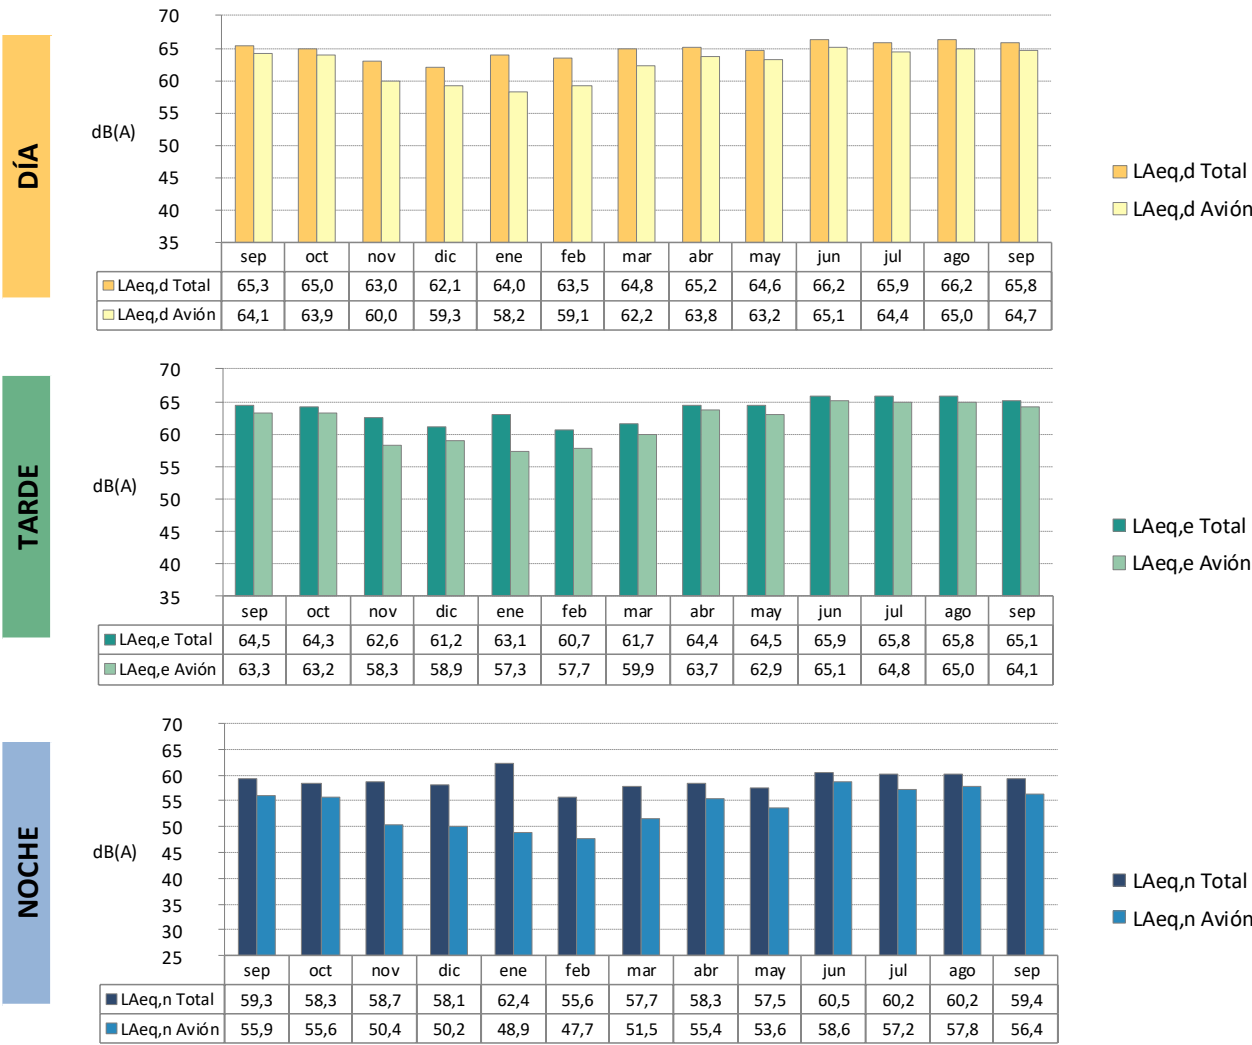
TMR 7: Coll d' en Rabassa

Septiembre 2022 – Septiembre 2023

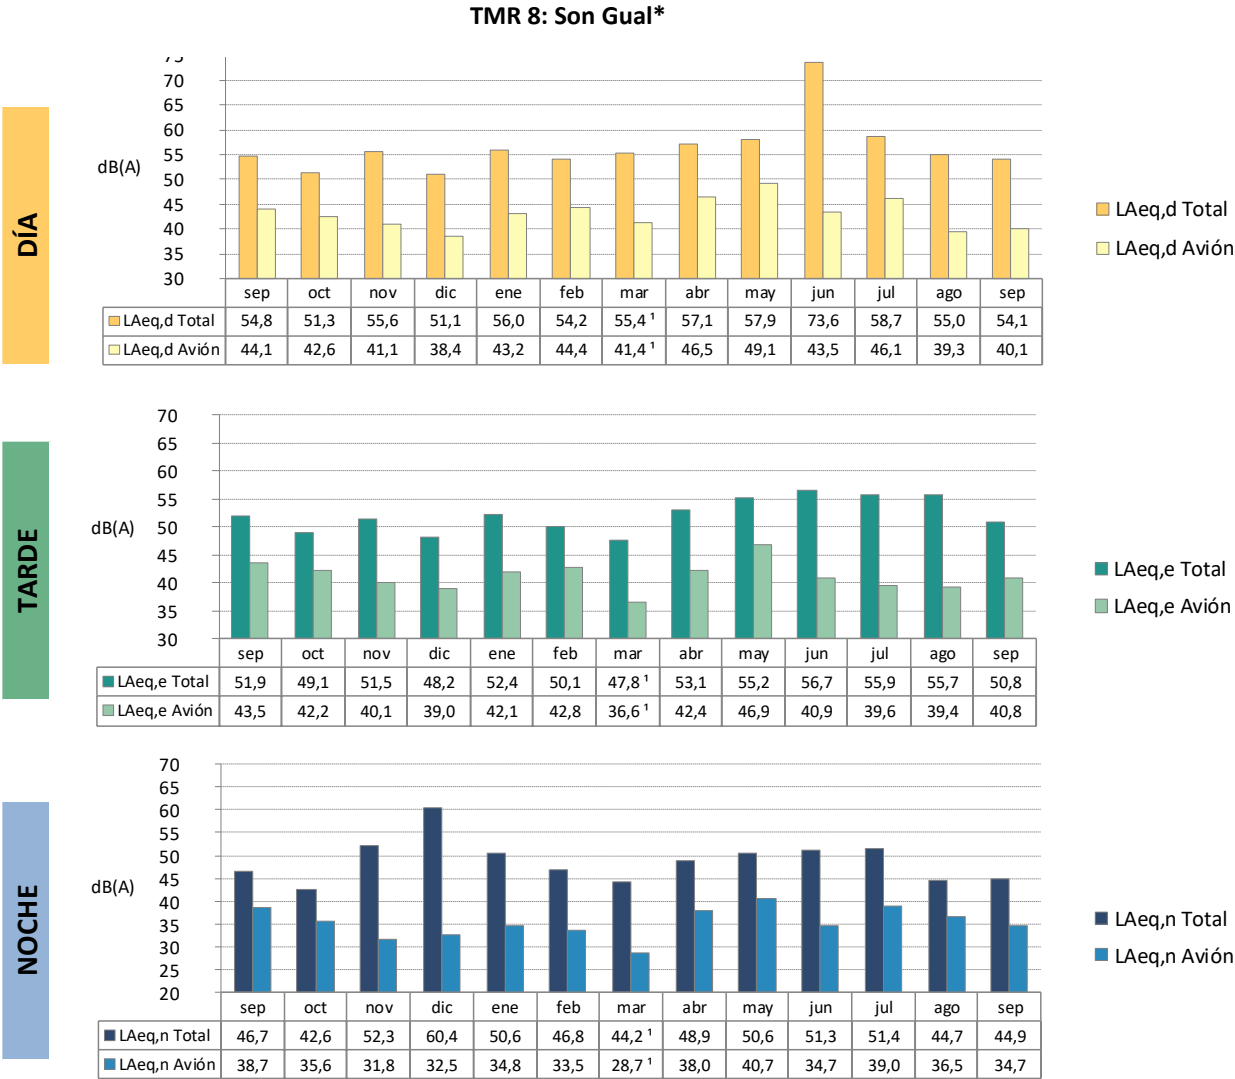
Septiembre 2022 – Septiembre 2023

Los datos marcados con <sup>1</sup> han sido calculados con una disponibilidad de datos inferior al 70%. La disponibilidad de datos es inferior al 70% en el mes de marzo de 2023 debido a la verificación periódica del terminal.
