INFORME MENSUAL DE RUIDO

Aeropuerto de Gran Canaria

MAYO 2023

Código ref. EVS_502-22_LPA_02A_05_2023_Vs1

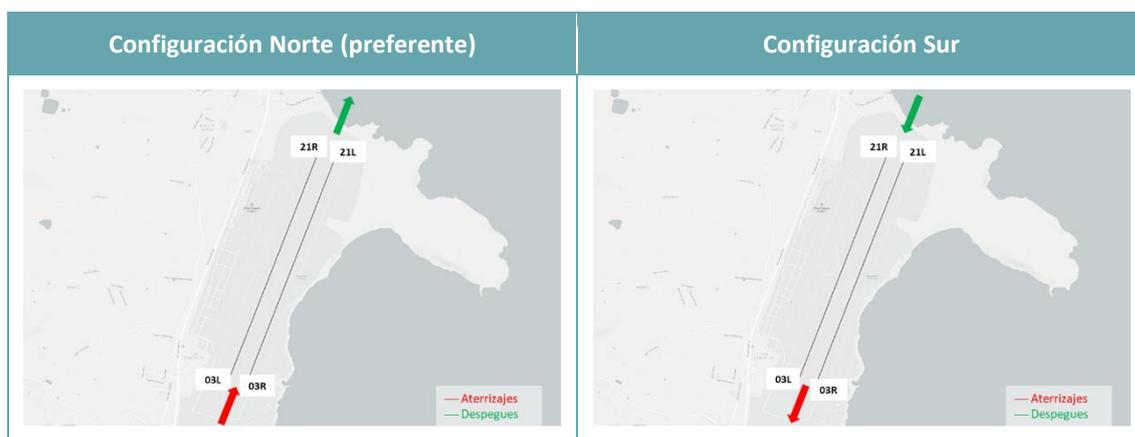
Esquema de las pistas del Aeropuerto de Gran Canaria:

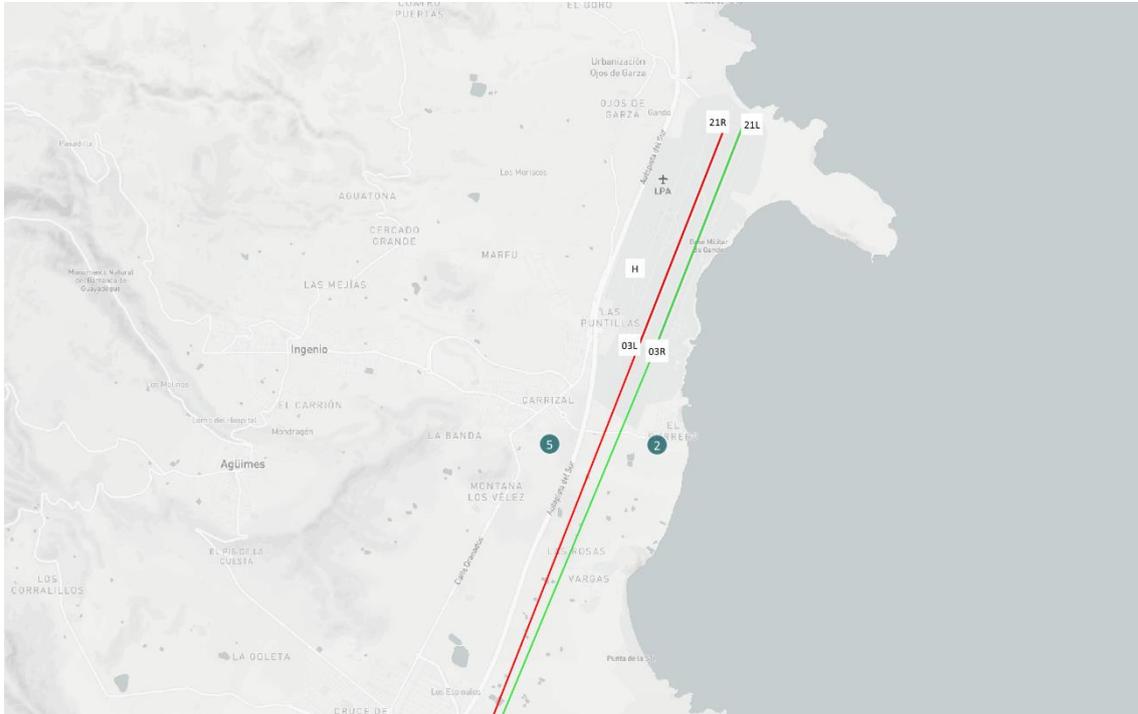
TMR 2: El Burrero

El TMR 2 es uno de los dos terminales instalados en el municipio de Ingenio. Está ubicado en el patio del Centro Cívico El Burrero, en la localidad de El Burrero, 2,7 km (aproximadamente) al Sur del Aeropuerto de Gran Canaria (concretamente, de su ARP). Este TMR registra principalmente el ruido generado por las llegadas llevadas a cabo según la configuración norte (llegadas por la cabecera 03L). Cuando se emplea la configuración sur, este TMR registra el ruido generado por las salidas (salidas por las cabeceras 21L y 21R).

El ruido de fondo de la zona está dominado principalmente por el ruido producido por el viento, vehículos, personas, aves, etc.

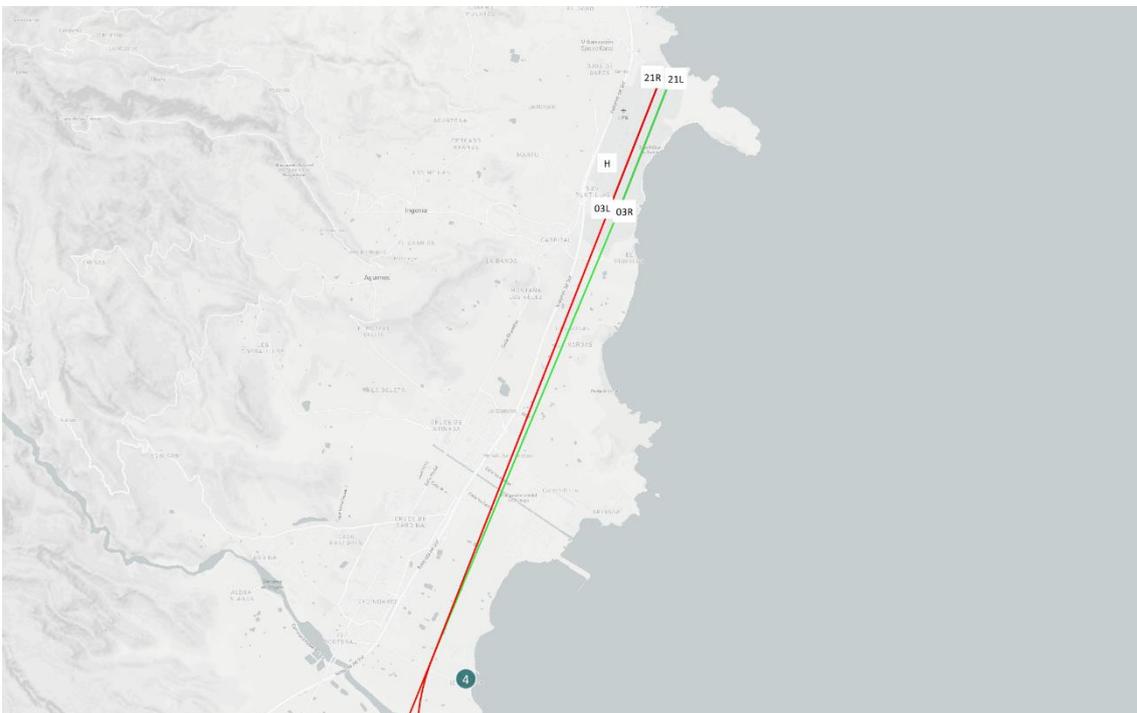
El TMR 4 es el único terminal instalado en el municipio de Santa Lucía de Tirajana (al Sur del Aeropuerto de Gran Canaria). Está ubicado en la cubierta de la Asociación de Vecinos de Pozo Izquierdo, en la localidad de Pozo Izquierdo, 12,5 km (aproximadamente) al Sur del Aeropuerto de Gran Canaria (concretamente, de su ARP). Este TMR registra principalmente el ruido generado por las llegadas llevadas a cabo según la configuración norte (llegadas por la cabecera 03L). Cuando se emplea la configuración sur, este TMR registra el ruido generado por las salidas (salidas por las cabeceras 21L y 21R).

El ruido de fondo de la zona está dominado principalmente por ruido producido por el viento, animales domésticos, vehículos, personas, etc.

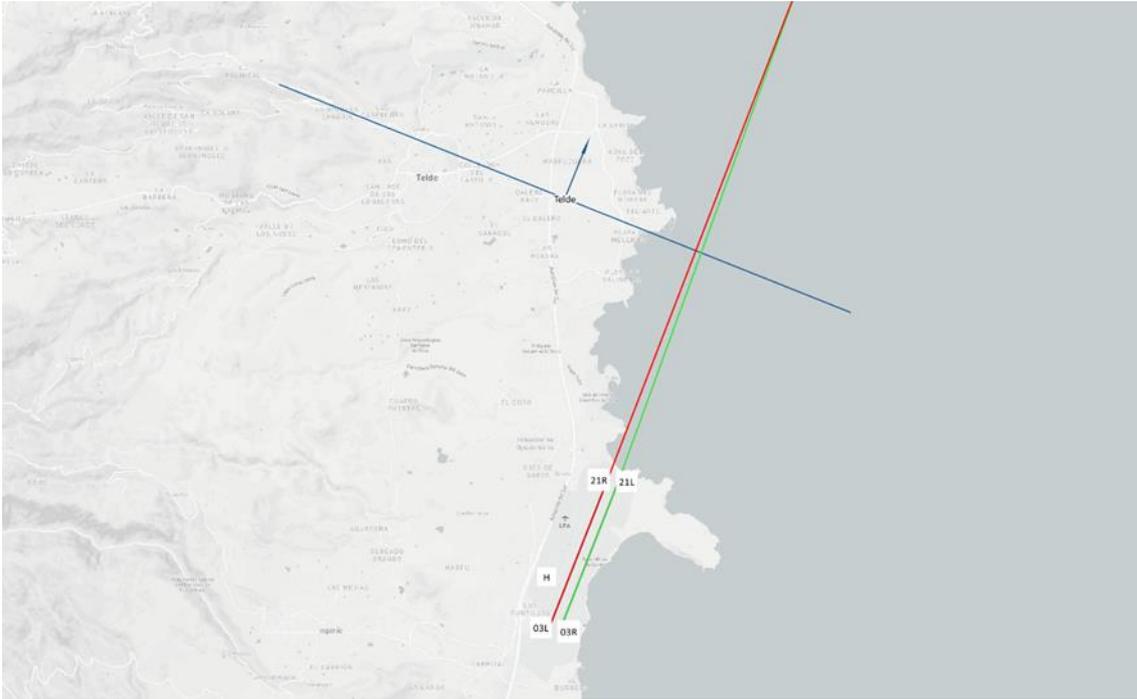
5.1. Telde

Nótese que las operaciones que cruzan la puerta a baja altura (véase la figura anterior) corresponden a operaciones de policía y emergencias (helicópteros).
