## INFORME MENSUAL DE RUIDO

Aeropuerto de Tenerife Sur

JUNIO 2024

Código ref. EVS\_502-22\_TFS\_02A\_06\_2024\_Vs1

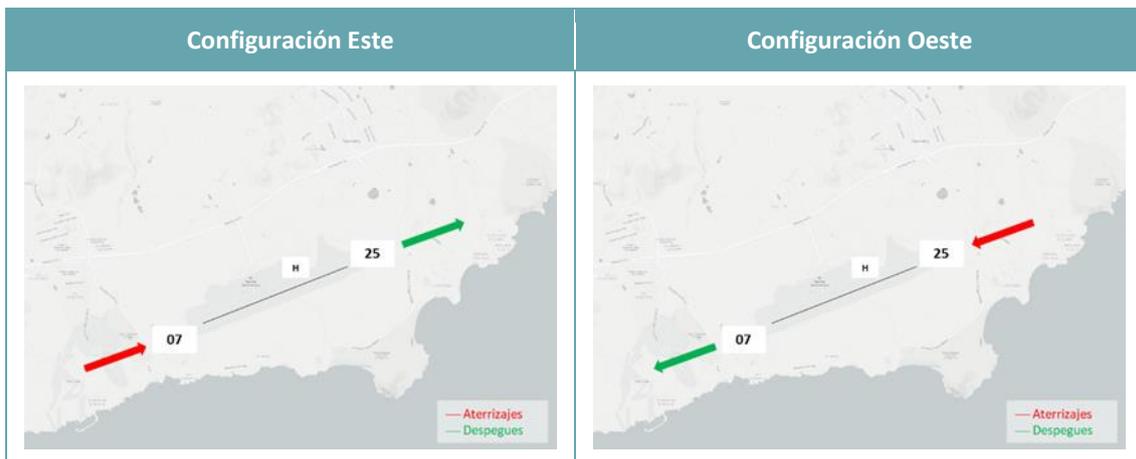
Esquema de las pistas del Aeropuerto de Tenerife Sur:
