## INFORME MENSUAL DE RUIDO

Aeropuerto de Sevilla

OCTUBRE 2025

Código ref. EVS\_502-22\_SVQ\_02A\_10\_2025\_Vs1

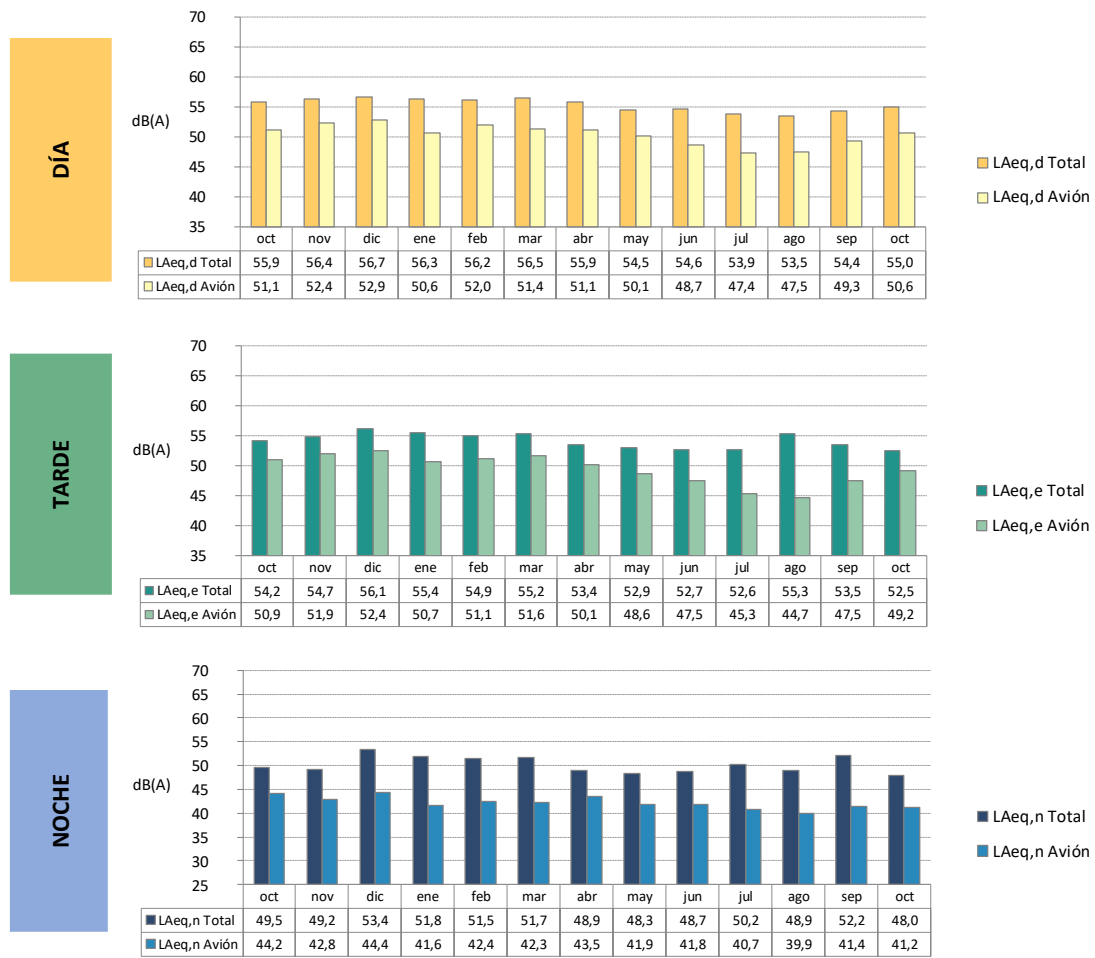
TMR 1: Centros sociales Miraflores

El nivel LAeq Total en el periodo noche en octubre 2025, disminuye por la ausencia de aves en este periodo con respecto al mes anterior.

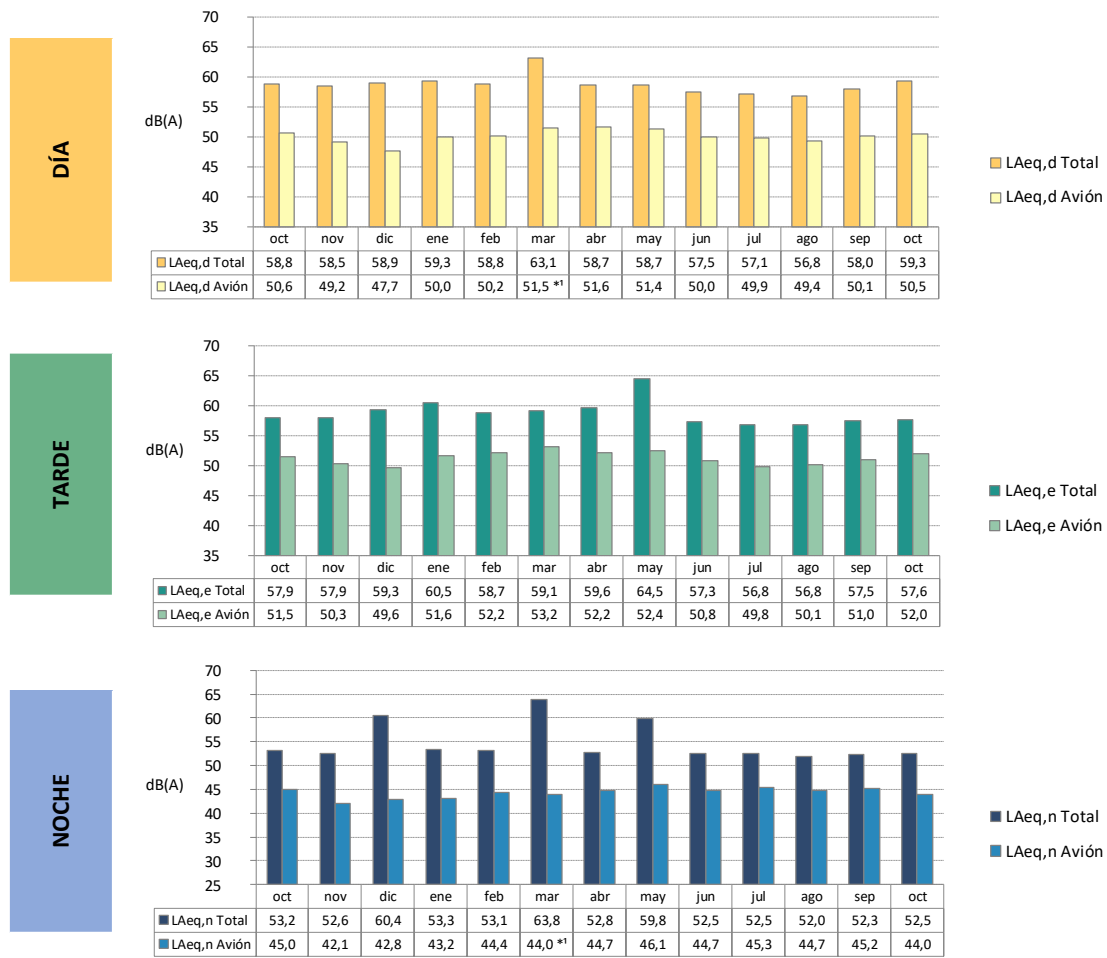
TMR 2: Instituto tecnológico ADA

La disponibilidad de datos es inferior al 70% en el mes de marzo en los periodos día y noche debido a la verificación anual del terminal y ruido de fondo.

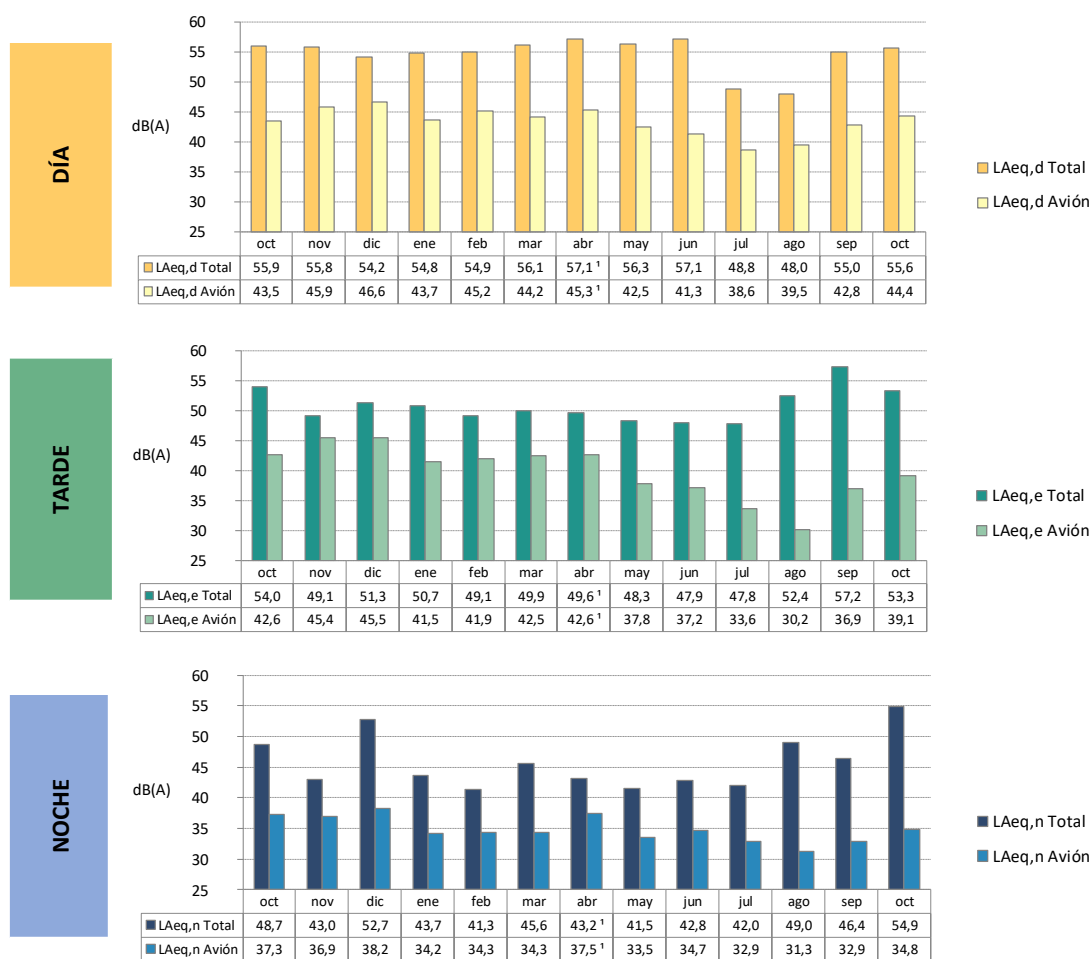
TMR 3: CEIP El Algarrobillo\*

La disponibilidad de datos es inferior al 70% en el mes de abril debido a una incidencia en el terminal.

El nivel LAeq Avión en el periodo tarde en octubre 2025, aumenta por el mayor número de operaciones.

El nivel LAeq Total en el periodo tarde en octubre 2025, disminuye por la ausencia de aves en este periodo con respecto al mes anterior. En el periodo noche el nivel LAeq Total aumenta por la presencia de aves.
